SuedLink

BBPIG-Vorhaben 3, HGÜ-Verbindung Brunsbüttel - Großgartach
BBPIG-Vorhaben 4, HGÜ-Verbindung Wilster - Bergheinfeld/West
Leitung-Nr.: LH-16-10001 / LH-16-10002

Planfeststellungsabschnitt B2 von km 0+000 bis 66+254

Teil L06.2 Hydrologisches Fachgutachten

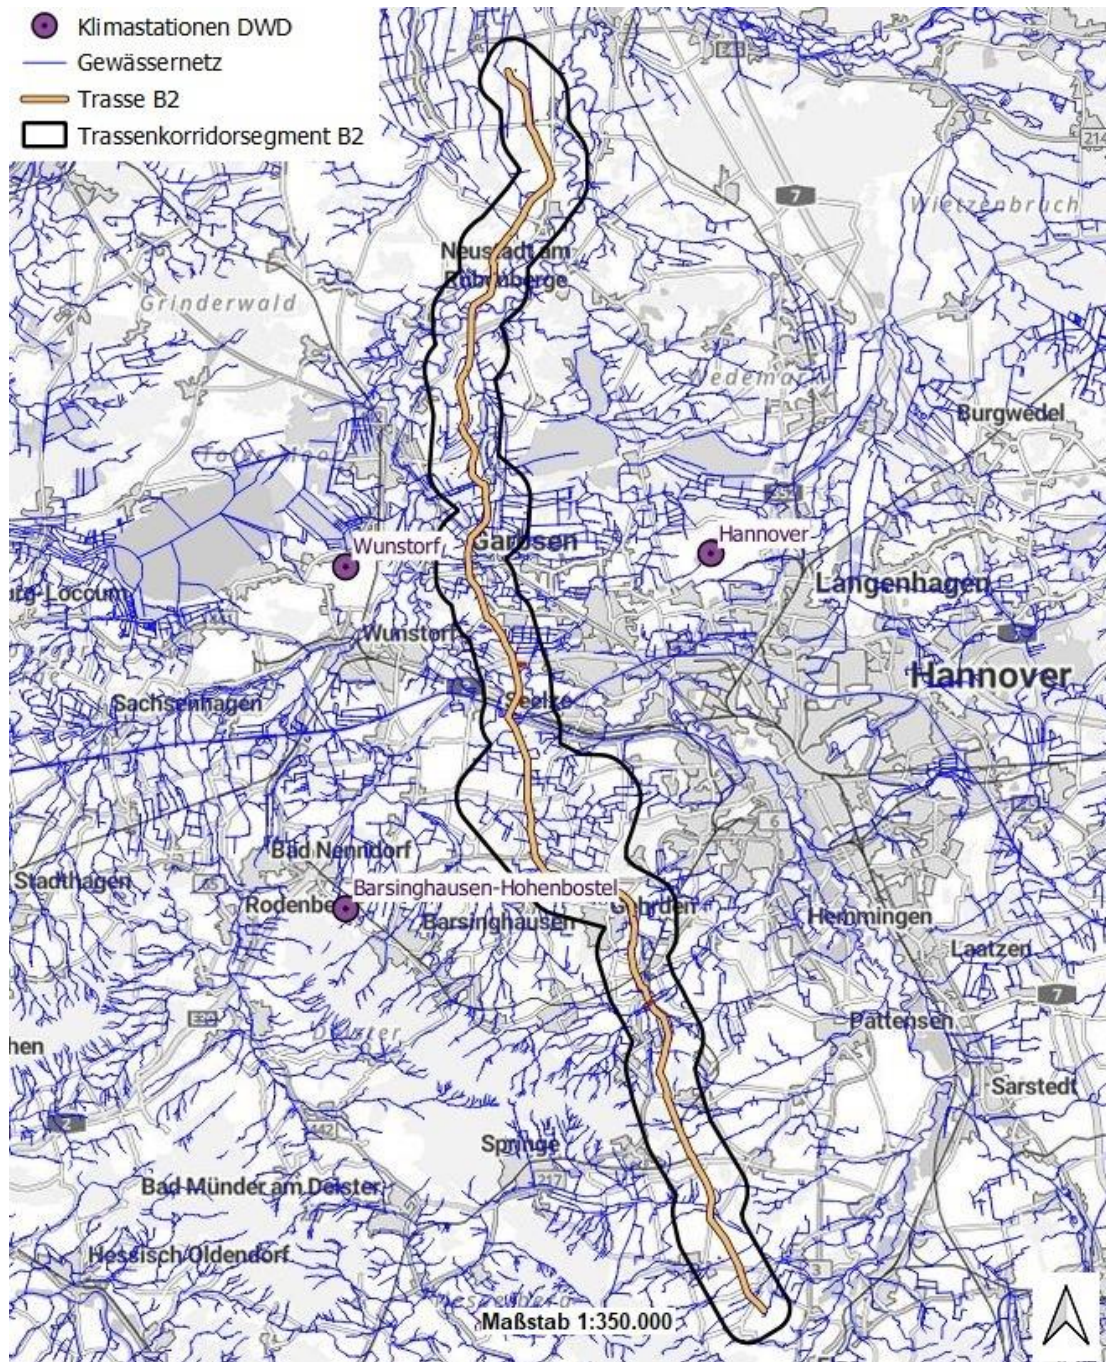
Abbildung 1: Räumliche Lage der Klimastationen zum Trassenverlauf im Planfeststellungsabschnitt B2 (Quellen: Deutscher Wetterdienst (DWD), 2023a; © basemap.de / BKG, Mai 2023; Auszug aus den Geodaten des Landesamtes für Geoinformation und Landesvermessung Niedersachsen, © 2023)

In Abbildung 1 ist die räumliche Lage der verwendeten Stationen zum Trassenverlauf des PFA B2 dargestellt.

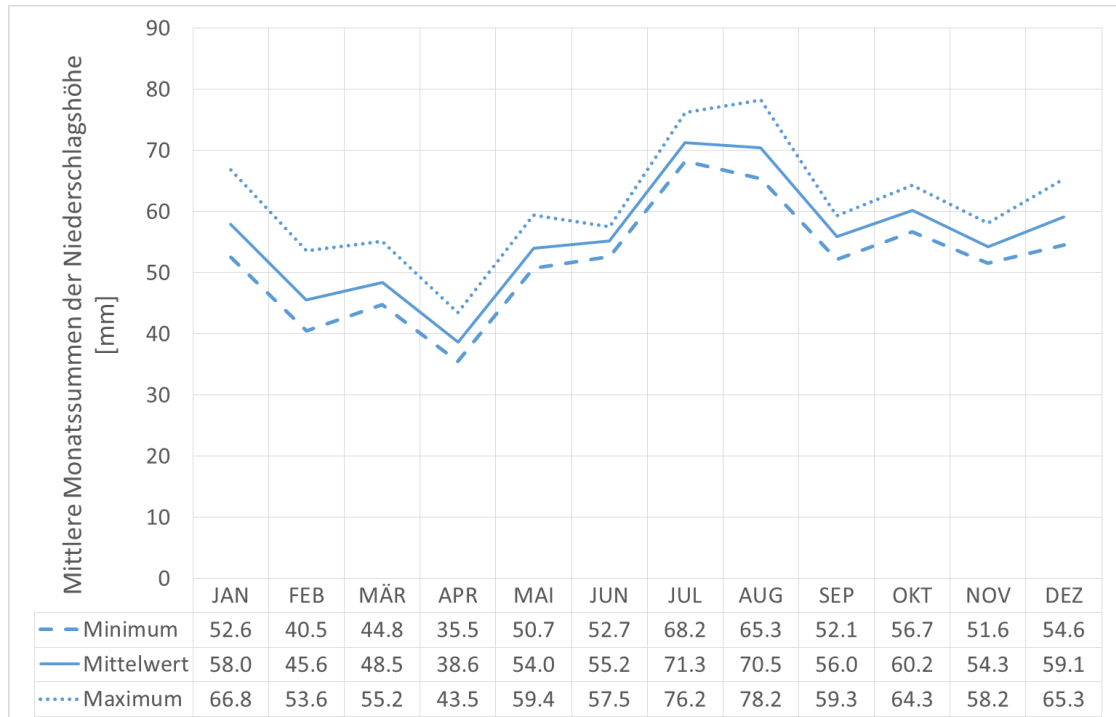
Abbildung 2: Statistische Auswertung der mittleren Monatssummen der Niederschlagshöhe an den Klimastationen (Standard-Referenzperiode 1991-2020)

Die mittleren Monatssummen der Niederschlagshöhe weisen für die drei Klimastationen keinen besonderen Jahresgang auf. Mit durchschnittlich ca. 71 mm weisen die Monate Juli und August die höchsten Niederschlagssummen auf. Die niedrigsten mittleren Monatssummen der Niederschlagshöhe werden im April mit ca. 39 mm sowie im Februar und März mit ca. 47 mm registriert. Die mittlere Jahressumme der Niederschlagshöhe beträgt 671 mm.

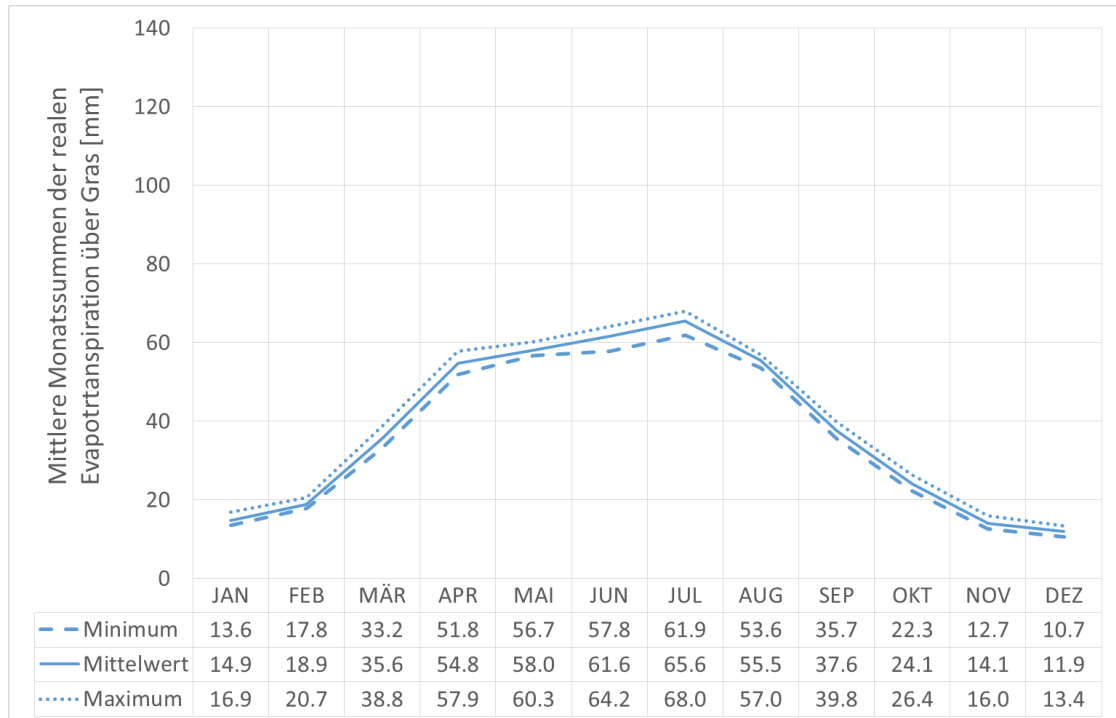
Abbildung 3: Statistische Auswertung der mittleren Monatssumme der realen Evapotranspiration über Gras an den Klimastationen (Standard-Referenzperiode 1991-2020)

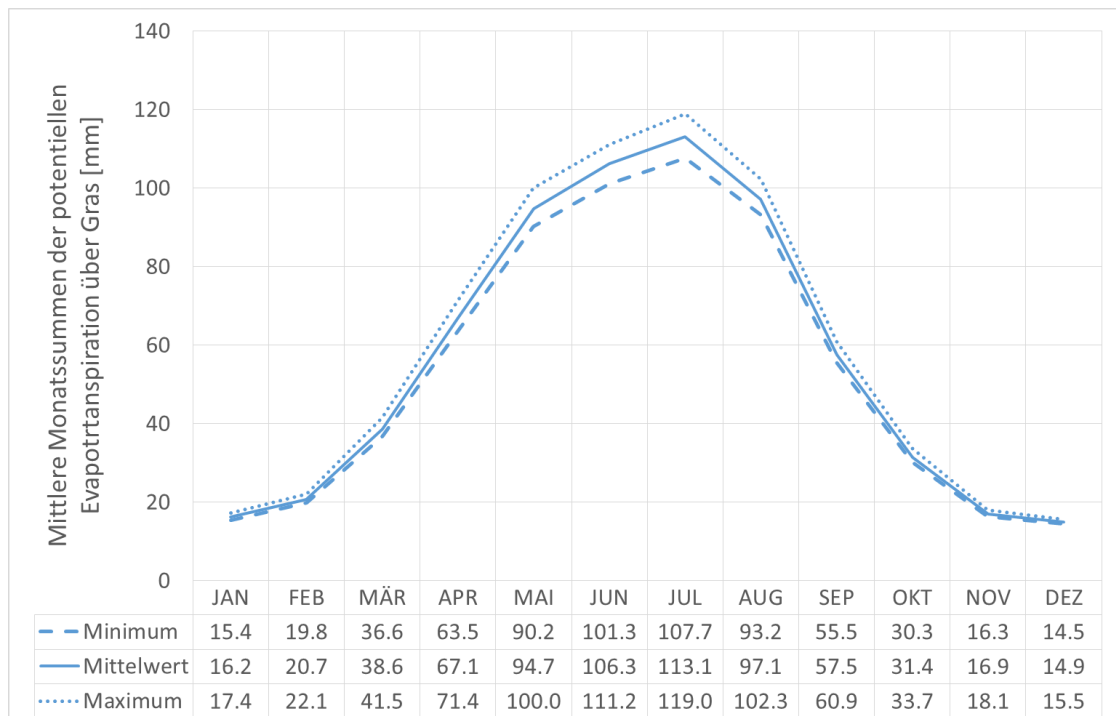
Abbildung 4: Statistische Auswertung der mittleren Monatssumme der potentiellen Evapotranspiration über Gras an den Klimastationen (Standard-Referenzperiode 1991-2020)

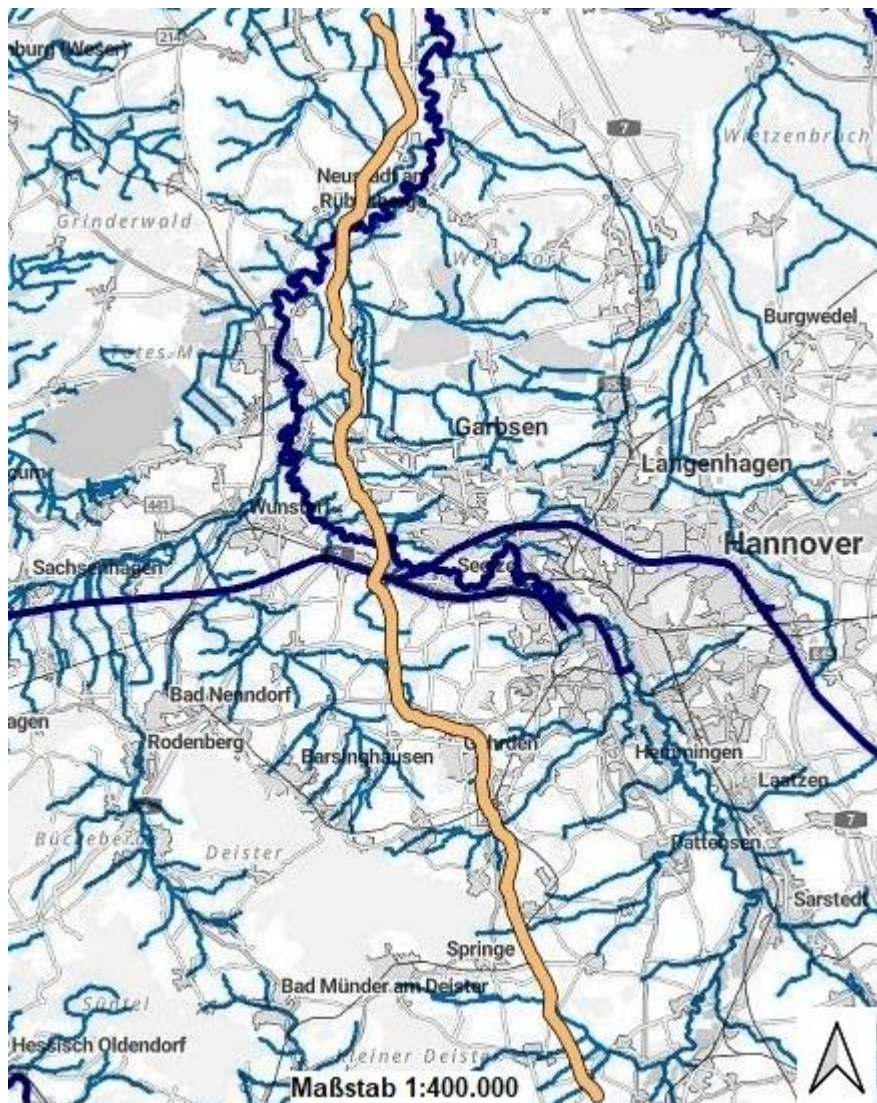
Abbildung 5: Darstellung der Fließgewässer I. und II. Ordnung (blau) sowie des Trassenverlaufs PFA B2 (orange); Auszug aus den Geodaten des Landesamtes für Geoinformation und Landesvermessung Niedersachsen, © 2023

Die den Trassenverlauf des PFA B2 tangierenden Oberflächenwasserkörper entwässern über Gräben- und Fließgewässersysteme II. und III. Ordnung hauptsächlich in die Leine. Die Leine ist ein linksseitiger Zufluss der Aller, welche anschließend in die Weser mündet. Das Einzugsgebiet der Elbe wird vom PFA B2 nicht tangiert. Die Leine entspringt in einem Ortsteil von Leinefelde auf einer Höhe von ca. +345 m NHN. Von dort fließt sie zuerst nach Westen durch Heilbad Heiligenstadt, dann in Richtung Norden an Göttingen vorbei und weiter in nördlicher Richtung durch Alfeld und Hannover. Nach insgesamt 278,1 km mündet die Leine bei Schwarmstedt in die Aller. Größere Fließgewässer II. Ordnung, die vom PFA B2 gekreuzt werden, sind beispielsweise die Haferriede, die Haller und die Ihme. Die nachfolgende Abbildung vermittelt einen Überblick über die vom Trassenverlauf tangierten Oberflächenwasserkörper.

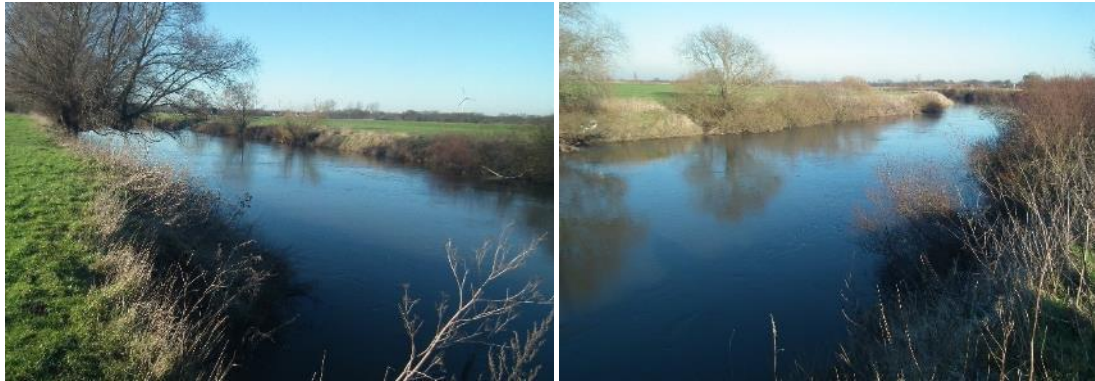
Abbildung 6: Trassenquerung Leine bei km 13+350, Blickrichtung West und Ost

Die Gewässerbreite zwischen den Böschungsoberkanten der Leine beträgt in diesem nördlichen Abschnitt ca. 35 m. Der Gewässerlauf ist teilweise begradigt. Die Geländeeinschnittstiefe bis zum Wasserspiegel wird auf ca. 3 m geschätzt. Der Uferbewuchs im Querungsbereich beschränkt sich auf Buschwerk, Einzelbäume oder einreihige Baumreihen. Die landwirtschaftliche Nutzung reicht teilweise bis an den Uferbereich heran.

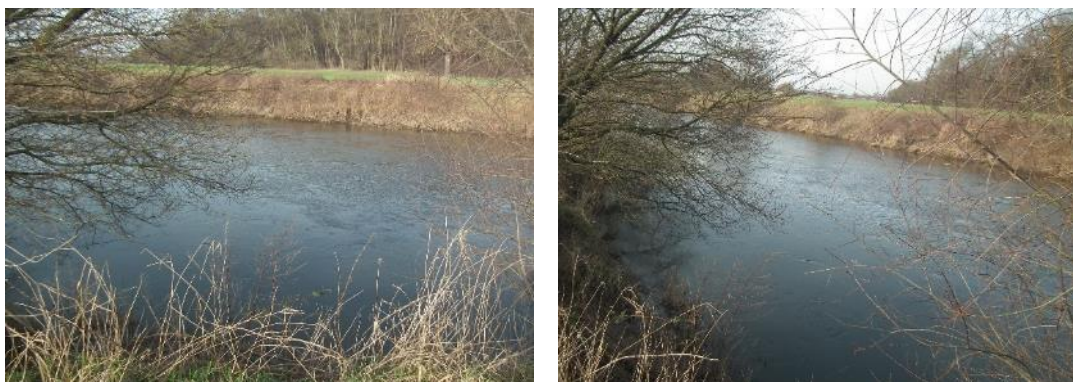
Abbildung 7: Trassenquerung Leine bei km 31+600, Blickrichtung West und Nord

Die Gewässerbreite zwischen den Böschungsoberkanten der Leine beträgt in diesem mittleren Abschnitt ca. 37 m. Der Gewässerlauf ist teilweise begradigt. Die Geländeeinschnittstiefe bis zum Wasserspiegel wird auf ca. 3,8 m geschätzt. Der Uferbewuchs im Querungsbereich beschränkt sich auf Buschwerk, Einzelbäume oder einreihige Baumreihen. Die landwirtschaftliche Nutzung reicht teilweise bis an den Uferbereich heran.

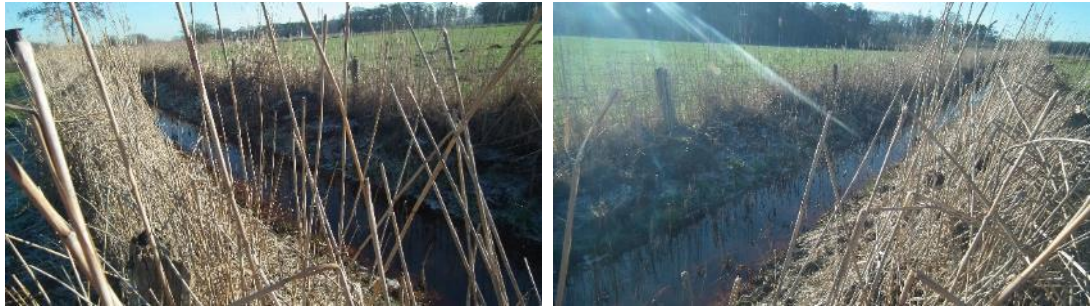
Abbildung 8: Trassenquerung Alte Auter bei km 22+200, Blickrichtung West und Ost

Der Gewässerlauf ist begradigt und daher teilweise als erheblich verändertes Gewässer einzustufen. Der Uferbewuchs im Querbereich ist durch Strauch- und Buschwerk sowie Schilfwachstum gekennzeichnet. Die Grünlandnutzung reicht teilweise bis an die Böschungsoberkante heran.

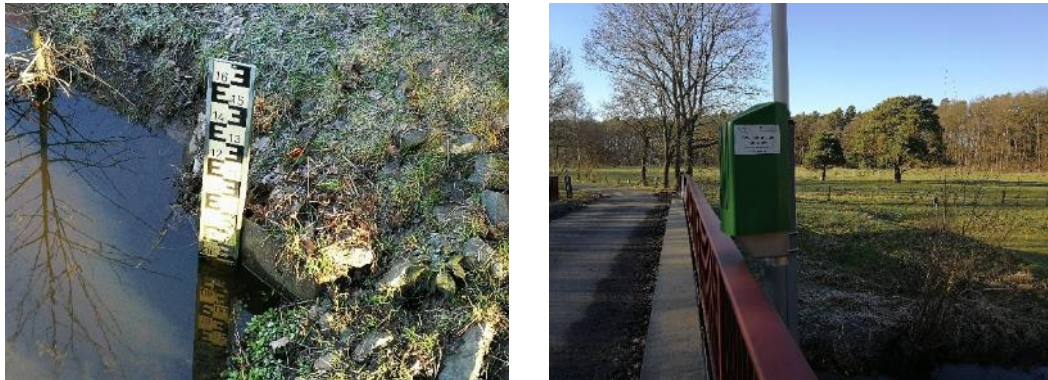
Abbildung 9: Pegel Averhoy an der Auter; links: Kontrollpegellatte; rechts: Datenlogger mit Datenfernübertragung

Pegelbez.	Averhoy
Gewässer	Auter
EZG - Fläche	122 km ²
HQ	9,36 m ³ /s
	22.01.2008
MHQ	6,48 m ³ /s
MQ	0,699 m ³ /s
MNQ	0,046 m ³ /s
NQ	0,004 m ³ /s
	31.08.2009

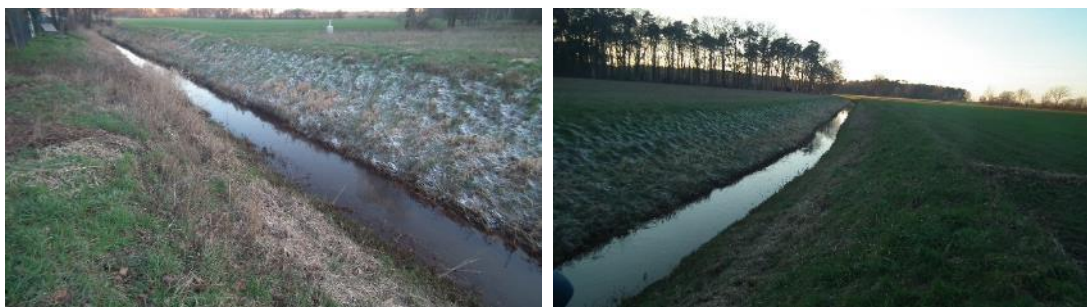
Abbildung 10: Trassenquerung Horster Bruchgraben bei km 27+000, Blickrichtung West und Ost

Der Gewässerlauf ist begradigt und daher erfolgt eine Einstufung als erheblich verändertes Gewässer. Der Uferbewuchs im Querungsbereich ist durch Grünland gekennzeichnet. Die landwirtschaftliche Nutzung reicht teilweise an den Bereich der Böschungsoberkante heran.

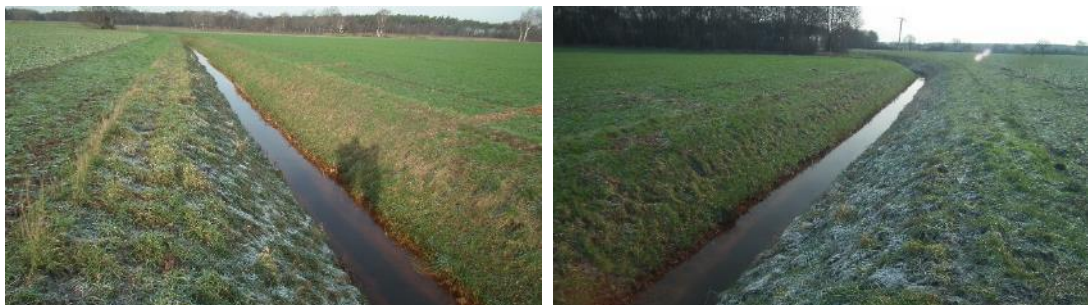
Abbildung 11: Trassenquerung Ricklinger Mühlengraben bei km 29+810, Blickrichtung West und Ost

Der Gewässerlauf ist begradigt und daher erfolgt eine Einstufung als erheblich verändertes Gewässer. Der Uferbewuchs im Querungsbereich ist durch Grünland gekennzeichnet. Die landwirtschaftliche Nutzung reicht teilweise in den Bereich der Böschungsoberkante heran.

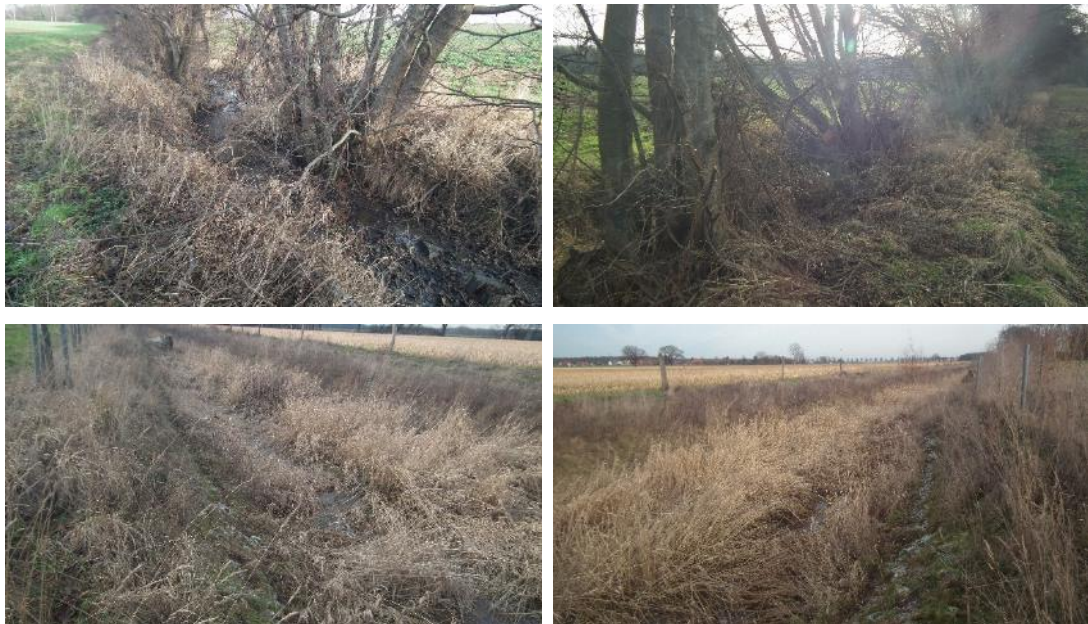
Abbildung 12: oben: Trassenquerung Lohnder Bach bei km 34+400, Blickrichtung Nordost und Südwest; unten: km 36+600, Blickrichtung West und Ost

Der Gewässerlauf ist im Trassenquerungsbereich bei km 34+400 nicht begradigt und kann als natürlich eingeschätzt werden. Der Uferbewuchs im Querungsbereich beschränkt sich auf Einzelbäume, Baumgruppen und einreihige Baumreihen sowie Busch- und Strauchwerk. Die landwirtschaftliche Nutzung reicht teilweise in den Bereich der Böschungsoberkante heran.

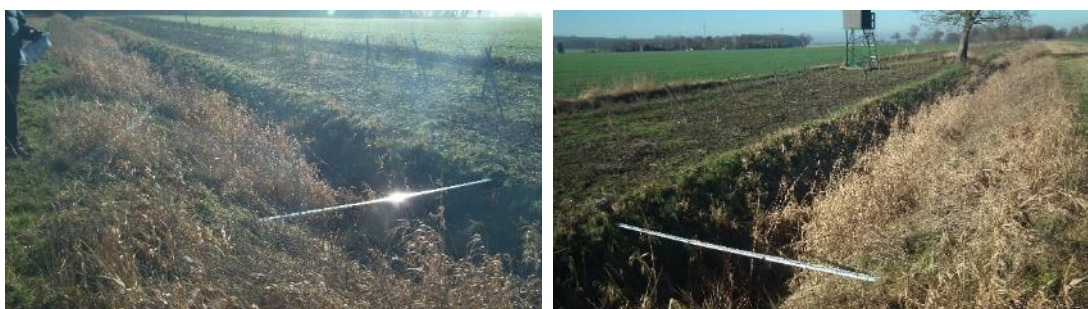
Abbildung 13: Trassenquerung Kirchwehrener Landwehr bei km 38+500, Blickrichtung West und Ost

Der Gewässerlauf ist stark begradigt und daher erfolgt eine Einstufung als erheblich verändertes Gewässer. Der Uferbewuchs im Querungsbereich ist durch Grünland gekennzeichnet. Die landwirtschaftliche Nutzung reicht teilweise in den Bereich der Böschungsoberkante heran.

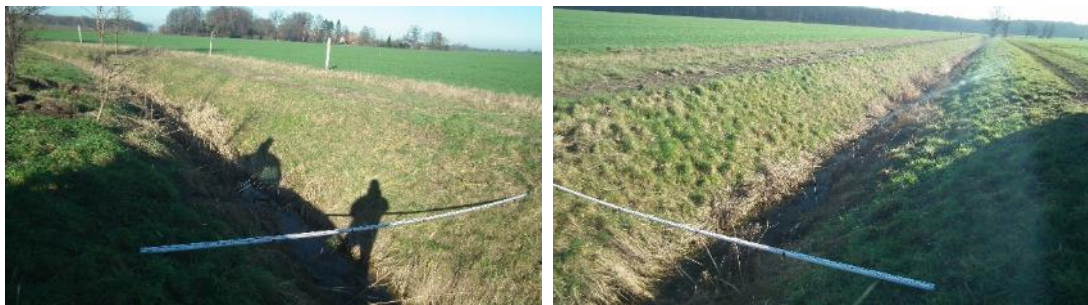
Abbildung 14: Trassenquerung Haferriede bei km 39+200, Blickrichtung West und Ost

Der Gewässerlauf ist stark begradigt und daher erfolgt eine Einstufung als erheblich verändertes Gewässer. Der Uferbewuchs im Querungsbereich ist durch Grünland gekennzeichnet. Die landwirtschaftliche Nutzung reicht teilweise in den Bereich der Böschungsoberkante heran.

Die Gewässerbreite bei Böschungsoberkante beträgt ca. 6,0 m und die Sohlbreite ca. 1,2 m. Als Geländeeinschnittstiefe (Abstand Böschungsoberkante zu Sohle) wurden 1,8 m ermittelt. Die Wassertiefe zum Zeitpunkt der Befahrung am 14.02.2023 beträgt ca. 0,12 m. Das Fließgewässer wies keine Fließbewegung auf. Der Zustand des Gewässers wird als stark verkrautet eingeschätzt. Die Trassenquerung der Haferriede stromoberhalb zeigen die nachfolgenden Abbildungen.

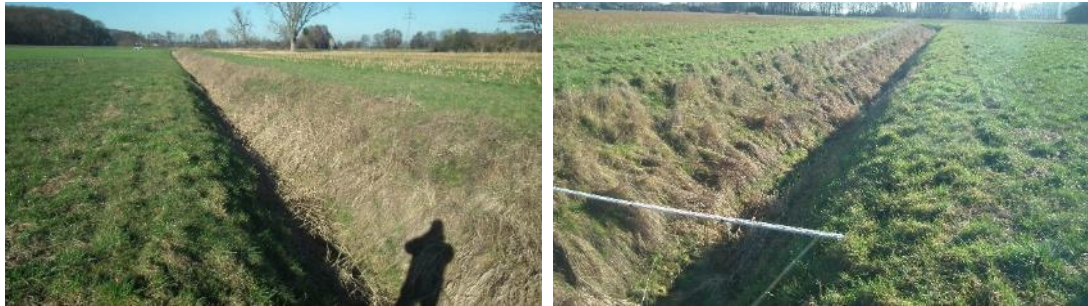
Abbildung 15: Trassenquerung Haferriede bei km 41+450, Blickrichtung West und Ost

Am Gewässerkreuzungspunkt bei Trassenkilometer km 41+450 beträgt die Gewässerbreite bei Böschungsoberkante ca. 5,0 m und die Sohlbreite ca. 1,0 m. Als Geländeeinschnittstiefe (Abstand Böschungsoberkante zu Sohle) wurden 1,8 m ermittelt. Zum Zeitpunkt der Befahrung am 14.02.2023 war der Gewässerabschnitt im Querschnitt trocken. Der Zustand des Gewässers wird als stark verkrautet eingeschätzt. Der Uferbewuchs im Querschnittsbereich ist durch Grünland gekennzeichnet. Die landwirtschaftliche Nutzung reicht teilweise in den Bereich der Böschungsoberkante heran.

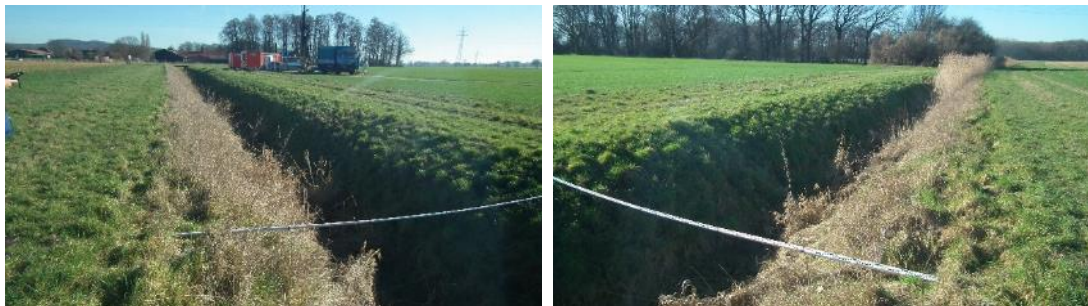
Abbildung 16: Trassenquerung Haferriede bei km 41+900, Blickrichtung West und Ost

Am Gewässerkreuzungspunkt bei Trassenkilometer km 41+900 beträgt die Gewässerbreite bei Böschungsoberkante ca. 4,0 m und die Sohlbreite ca. 1,0 m. Als Geländeeinschnittstiefe (Abstand Böschungsoberkante zu Sohle) wurden 1,6 m ermittelt. Zum Zeitpunkt der Befahrung am 14.02.2023 war der Gewässerabschnitt im Querschnitt trocken. Der Zustand des Gewässers wird als stark verkrautet eingeschätzt. Der Uferbewuchs im Querschnittsbereich ist durch Grünland gekennzeichnet. Die landwirtschaftliche Nutzung reicht teilweise in den Bereich der Böschungsoberkante heran.

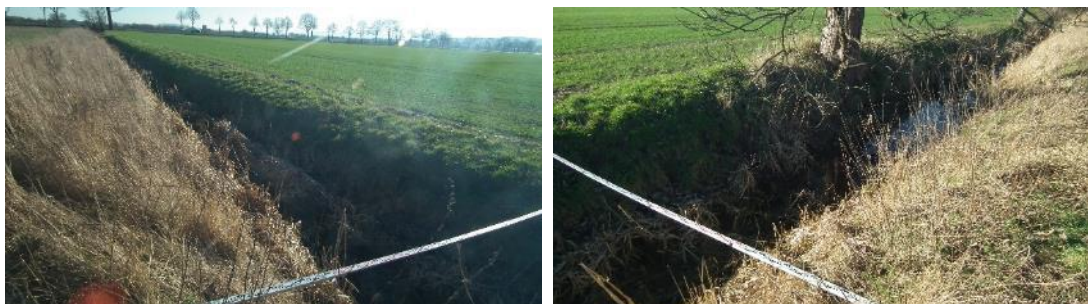
Abbildung 17: Trassenquerung Haferriede bei km 45+000, Blickrichtung Nordwest und Südost

Am Gewässerkreuzungspunkt bei Trassenkilometer km 45+000 beträgt die Gewässerbreite bei Böschungsoberkante ca. 4,0 m und die Sohlbreite ca. 1,2 m. Als Geländeeinschnittstiefe (Abstand Böschungsoberkante zu Sohle) wurden 1,2 m ermittelt. Die Wassertiefe zum Zeitpunkt der Befahrung am 14.02.2023 beträgt ca. 0,12 m. Das Fließgewässer wies keine Fließbewegung auf. Der Zustand des Gewässers wird als stark verkrautet eingeschätzt. Der Uferbewuchs im Querungsbereich beschränkt sich auf Einzelbäume und ist durch Grünland gekennzeichnet. Die landwirtschaftliche Nutzung reicht teilweise in den Bereich der Böschungsoberkante heran.

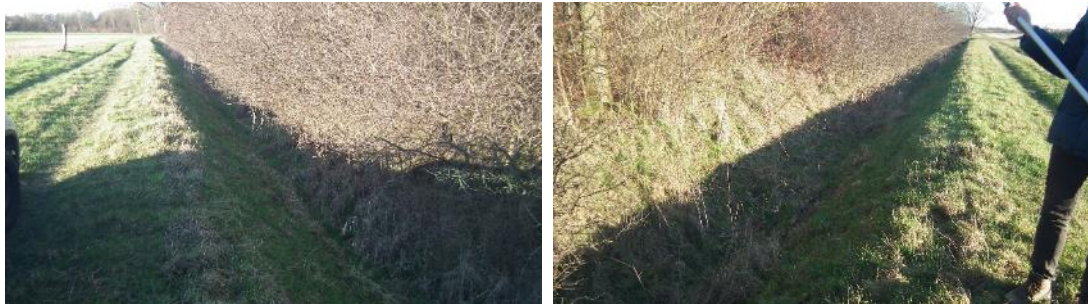
Abbildung 18: Trassenquerung Haferriede bei km 46+800, Blickrichtung Nordwest und Südost

Am Gewässerkreuzungspunkt bei Trassenkilometer km 46+800 beträgt die Gewässerbreite bei Böschungsoberkante ca. 3,6 m und die Sohlbreite ca. 0,8 m. Als Geländeeinschnittstiefe (Abstand Böschungsoberkante zu Sohle) wurden 1,2 m ermittelt. Zum Zeitpunkt der Befahrung am 14.02.2023 war der Gewässerabschnitt im Querungsbereich trocken. Der Zustand des Gewässers wird als stark verkrautet eingeschätzt. Der Uferbewuchs im Querungsbereich beschränkt sich auf Strauch- und Buschwerkreihen und ist durch Grünland gekennzeichnet.

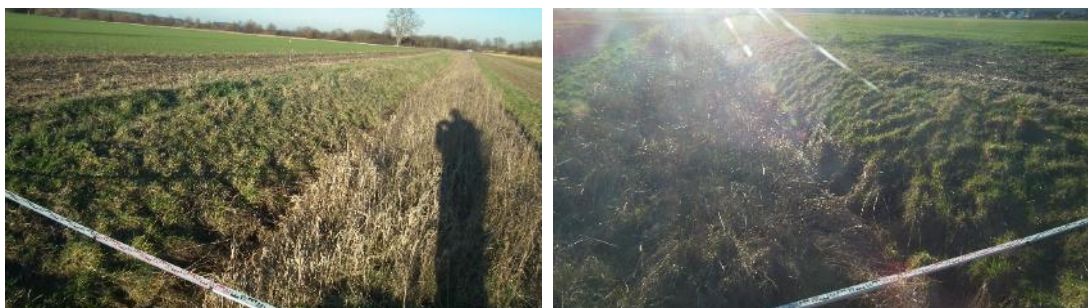
Abbildung 19: Trassenquerung Haferriede bei km 47+200, Blickrichtung Nordost und Südwest

Bei Gewässerkreuzungspunkt Trassenkilometer km 47+200 beträgt die Gewässerbreite bei Böschungsoberkante ca. 4 m und die Sohlbreite ca. 1 m. Als Geländeeinschnittstiefe (Abstand Böschungsoberkante zu Sohle) wurden 1,1 m ermittelt. Zum Zeitpunkt der Befahrung am 14.02.2023 war der Gewässerabschnitt im Querungsbereich trocken. Der Zustand des Gewässers wird als stark verkrautet eingeschätzt. Der Uferbewuchs im Querungsbereich ist durch Grünland gekennzeichnet. Die landwirtschaftliche Nutzung reicht teilweise in den Bereich der Böschungsoberkante heran.

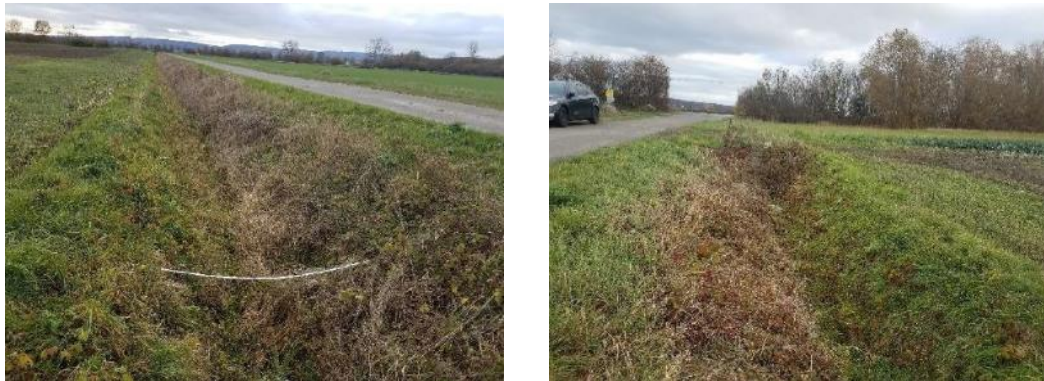
Abbildung 20: Einleitungsbereich Hirtenbach bei km 45+300, Blickrichtung West und Ost

Der Gewässerlauf ist im Einleitungsbereich begradigt. Im Bewirtschaftungsplan wird der Hirtenbach als natürliches Gewässer eingestuft. Der Uferbewuchs im Querungsbereich ist durch Grünland gekennzeichnet. Die landwirtschaftliche Nutzung reicht teilweise in den Bereich der Böschungsoberkante heran. Die Gewässerbreite bei Böschungsoberkante beträgt ca. 2,5 m und die Sohlbreite ca. 0,6 m. Als Geländeeinschnittstiefe (Abstand Böschungsoberkante zu Sohle) wurde ca. 1,0 m ermittelt. Zum Zeitpunkt der Befahrung am 21.09.2023 war das Fließgewässer trocken. Der Zustand des Gewässers wird als teilweise verkrautet eingeschätzt.

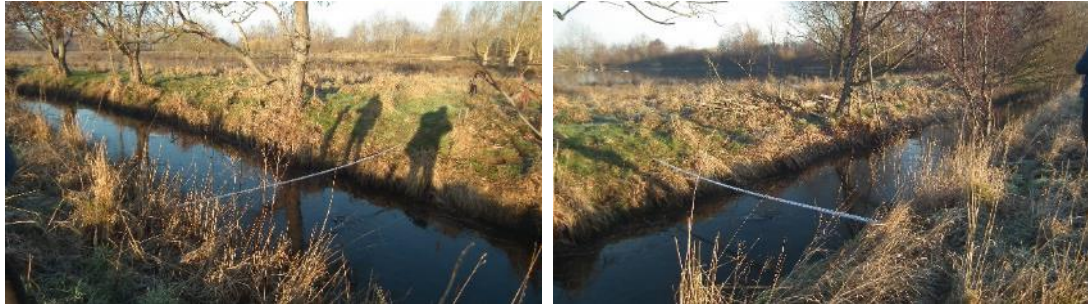
Abbildung 21: Trassenquerung Ihme bei km 50+500, Blickrichtung Südwest und Nordost

Der Gewässerlauf ist teilweise begradigt. Gemäß aktuellem Bewirtschaftungsplan wird die Ihme als natürliches Gewässer eingestuft. Der Uferbewuchs im Querungsbereich ist durch Grünland sowie vereinzelte Bäume und Strauchwerk gekennzeichnet.

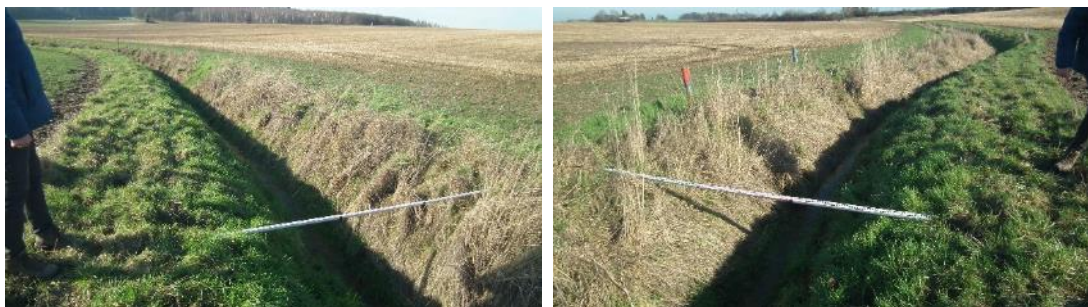
Abbildung 22: Trassenquerung Hüpeder Bach bei km 56+350, Blickrichtung West und Ost

Der Gewässerlauf ist teilweise begradigt. Gemäß aktuellem Bewirtschaftungsplan wird der Hüpeder Bach als natürliches Gewässer eingestuft. Der Uferbewuchs im Querungsbereich ist durch Grünland gekennzeichnet.

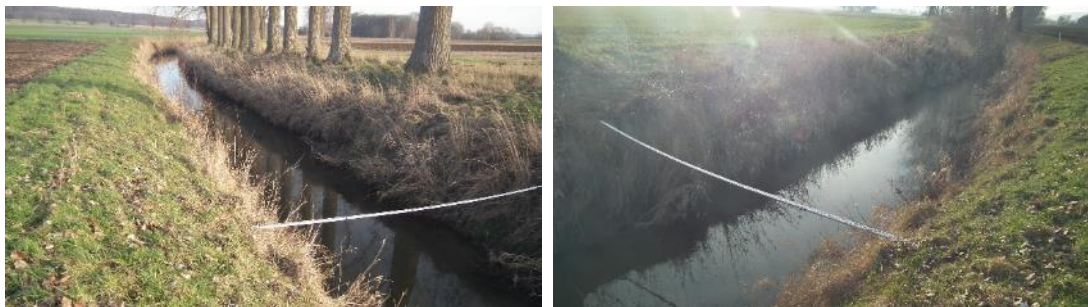
Abbildung 23: Trassenquerung Haller bei km 60+700, Blickrichtung West und Ost

Der Gewässerlauf ist teilweise begradigt. Gemäß aktuellem Bewirtschaftungsplan wird die Haller als natürliches Gewässer eingestuft. Der Uferbewuchs im Querungsbereich ist durch Grünland sowie Baumreihen gekennzeichnet.

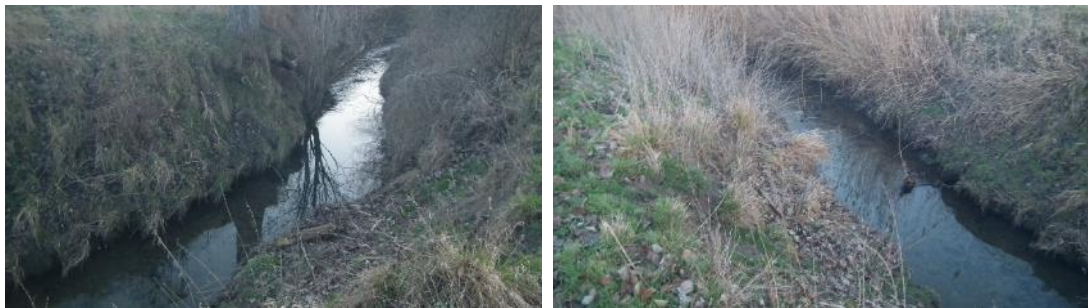
Abbildung 24: Trassenquerung Neuer Gehlenbach bei km 63+350, Blickrichtung West und Ost

Der Gewässerlauf ist teilweise begradigt. Gemäß aktuellem Bewirtschaftungsplan wird der Neue Gehlenbach als erheblich verändertes Gewässer eingestuft. Der Uferbewuchs im Querungsbereich ist durch Grünland, teilweise Strauchwerk und Einzelbäume gekennzeichnet.

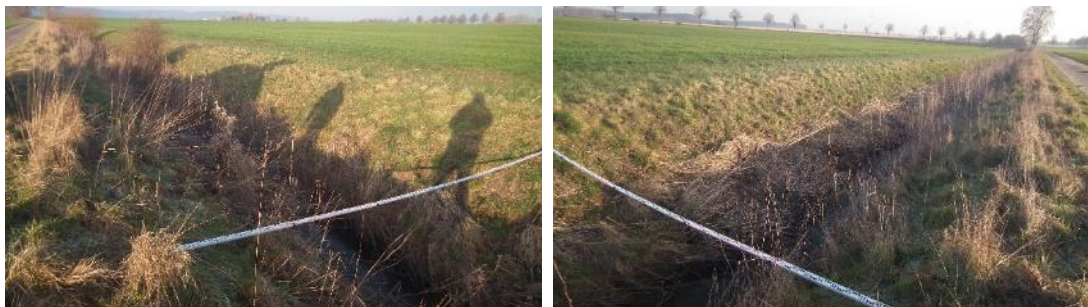
Abbildung 25: Trassenquerung Ohe bei km 64+250, Blickrichtung Südwest und Nordost

Der Gewässerlauf ist teilweise begradigt. Gemäß aktuellem Bewirtschaftungsplan wird die Ohe dem Oberflächenwasserkörper Haller Fluss zugeordnet. Dieser wird als natürliches Gewässer eingestuft. Der Uferbewuchs im Querungsbereich ist durch Grünland, teilweise Strauchwerk und Einzelbäume gekennzeichnet. Der Sohlbereich ist verkrautet.

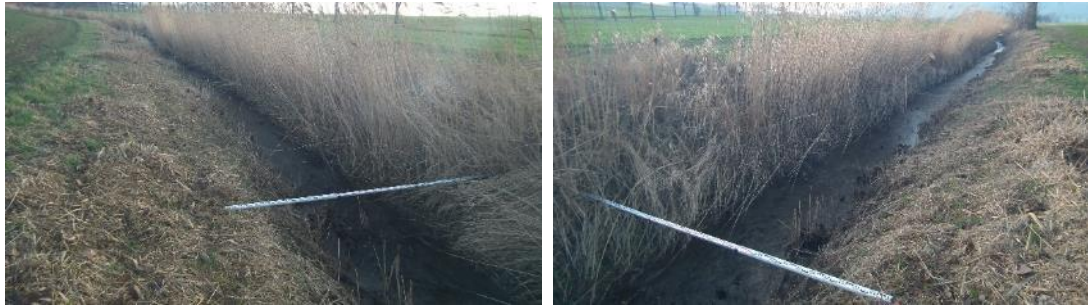
Abbildung 26: Trassenquerung Wülfinghauser Mühlenbach bei km 65+600, Blickrichtung Südwest und Nordost

Der Gewässerlauf ist teilweise begradigt. Gemäß aktuellem Bewirtschaftungsplan wird der Wülfinghauser Mühlenbach dem Oberflächenwasserkörper Haller Fluss zugeordnet. Dieser wird als natürliches Gewässer eingestuft. Der Uferbewuchs im Querschnittsbereich ist durch Grünland, teilweise Strauchwerk und Schilfbewuchs gekennzeichnet. Der Sohlbereich ist teilweise verkrautet.

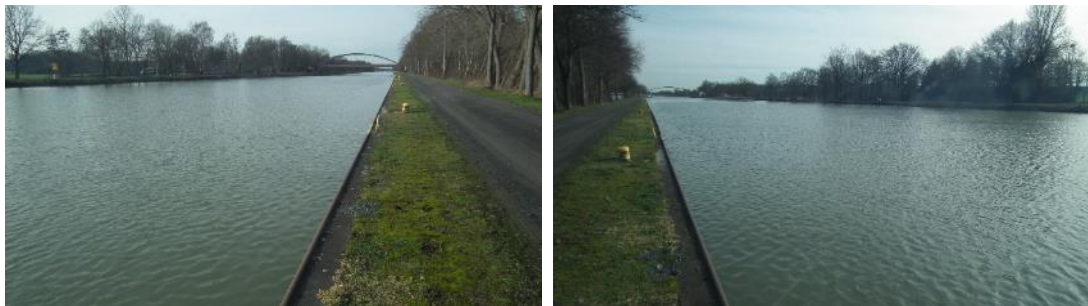
Die Bundeswasserstraße Mittellandkanal wird in geschlossener Bauweise unterquert. Die Art der Ausführung ist in den technischen Planungen nachzulesen. Negative Auswirkungen auf das Bauwerk Mittellandkanal sind voraussichtlich nicht zu erwarten.

Abbildung 27: Trassenquerung Mittellandkanal bei km 33+300, Blickrichtung Ost und West

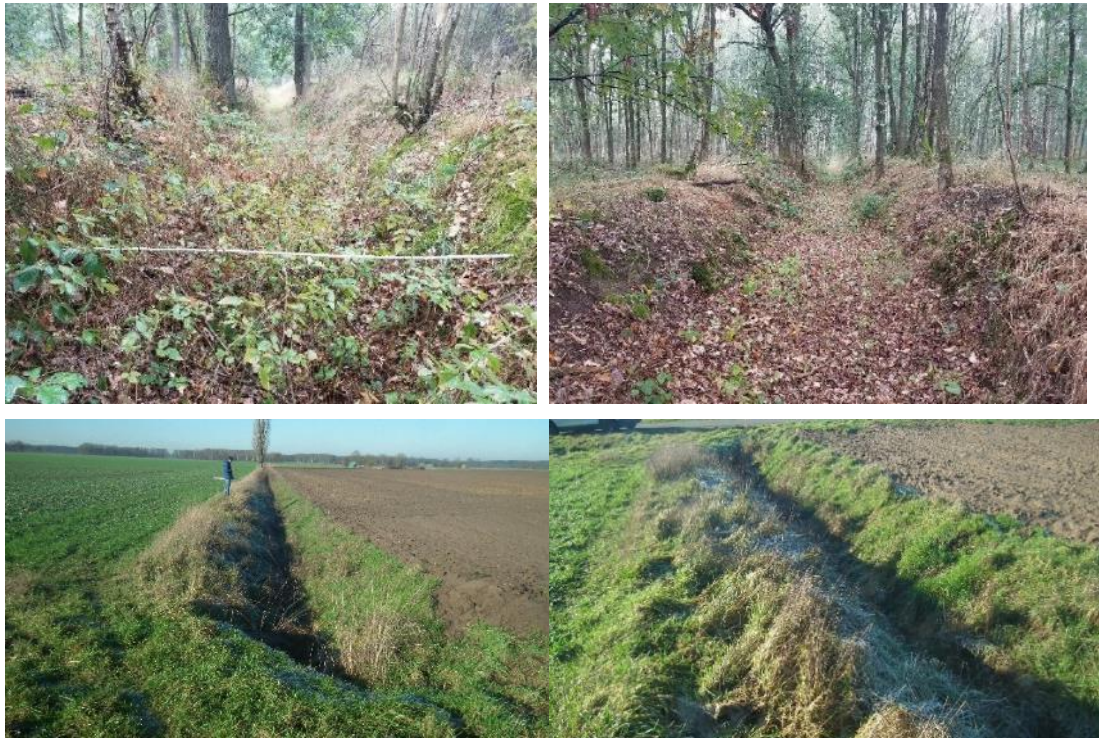
Der Gewässerlauf ist stark begradigt. Der Uferbewuchs im Querungsbereich beschränkt sich auf Grünlandnutzung und landwirtschaftliche Flächen. Die landwirtschaftliche Nutzung reicht teilweise bis an die Grabenböschungskante.

Abbildung 28: oben: Hallerbruchgraben an Einleitpunkt E-B2-16-005-V0 bei km 0+500, Blickrichtung Nord und Süd; unten: Trassenkreuzungspunkt bei ca. km 7+450, Blickrichtung West und Ost

Der Graben war zum Zeitpunkt der Begehungen im August 2022 sowie Februar 2023 nicht wasserführend. Gemäß aktuellem Bewirtschaftungsplan der Flussgebietsgemeinschaft Weser werden die Gewässerbelastungen durch diffuse Quellen aus Landwirtschaft und atmosphärischer Deposition hervorgerufen. Aufgrund der anthropogen hergestellten Grabenstruktur wird die Qualitätskomponente Morphologie nicht eingehalten. Der Hallerbruchgraben ist als verändertes Habitat aufgrund hydromorphologischer Veränderungen bei gleichzeitiger chemischer und nährstoffseitiger Belastung einzustufen (WasserBLick/BfG & Zuständige Behörden der Länder, 2023).

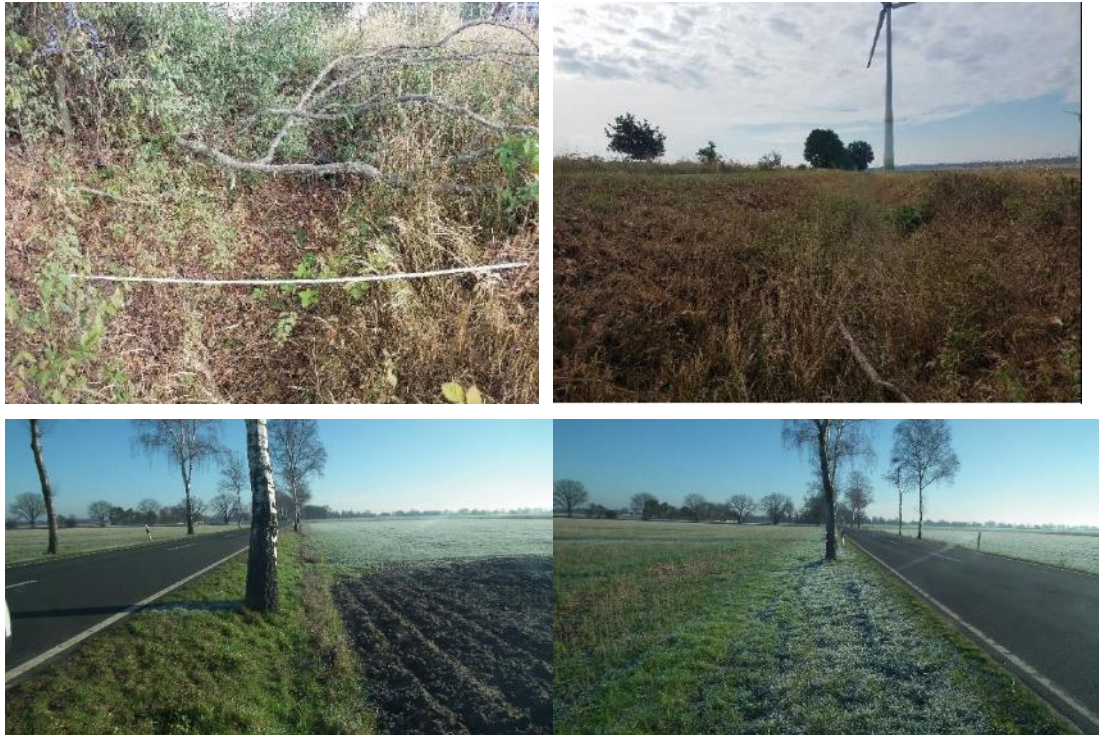
Der Gewässerlauf ist stark begradigt und teilweise verkrautet. Die Grabenstruktur im Querschnittsbereich ist wenig bis kaum ausgebildet und kann als Straßengraben angesehen werden. Die landwirtschaftliche Nutzung reicht teilweise bis an die Grabenböschungskante.

Abbildung 29: oben: Mastenbruchgraben am Einleitpunkt E-B2-16-002-V0, Blickrichtung Nord und Süd; unten: Trassenkreuzungspunkt bei ca. km 2+750, Blickrichtung Ost

Der Graben war zum Zeitpunkt der Begehungen im August 2022 sowie Februar 2023 nicht wasserführend. Gemäß aktuellem Bewirtschaftungsplan der Flussgebietsgemeinschaft Weser werden die Gewässerbelastungen für den Wasserkörper DE_RW_DENI_21010 durch diffuse Quellen aus Landwirtschaft und atmosphärischer Deposition hervorgerufen. Aufgrund der anthropogen hergestellten Grabenstruktur wird die Qualitätskomponente Morphologie nicht eingehalten. Der Mastenbruchgraben ist als verändertes Habitat aufgrund hydromorphologischer Veränderungen bei gleichzeitiger chemischer und nährstoffseitiger Belastung einzustufen (WasserBLick/BfG & Zuständige Behörden der Länder, 2023).

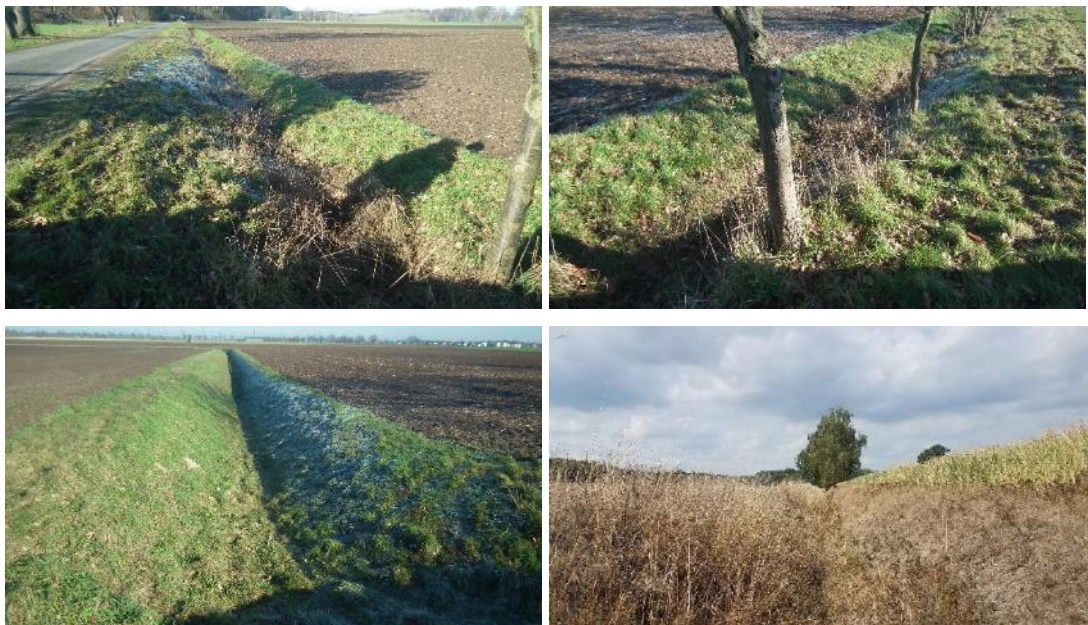
Abbildung 30: oben: Trassenquerung Lutterer Bach bei km 8+600, Blickrichtung West und Ost; unten: Grabenstruktur im Bereich des Einleitungspunktes E-B2-16-003-V0

Der Gewässerlauf ist begradigt. Gemäß aktuellem Bewirtschaftungsplan wird der Lutterer Bach dem Oberflächenwasserkörper DE_RW_DENI_22019 (Alpe) zugeordnet. Die Alpe wird als erheblich verändertes Gewässer eingestuft. Der Lutterer Bach kann als künstliches Gewässer eingestuft werden. Der Uferbewuchs im Querungsbereich ist durch Grünland, teilweise Strauchwerk und Einzelbäumen gekennzeichnet. Der Sohlbereich ist verkrautet und teilweise verlandet.

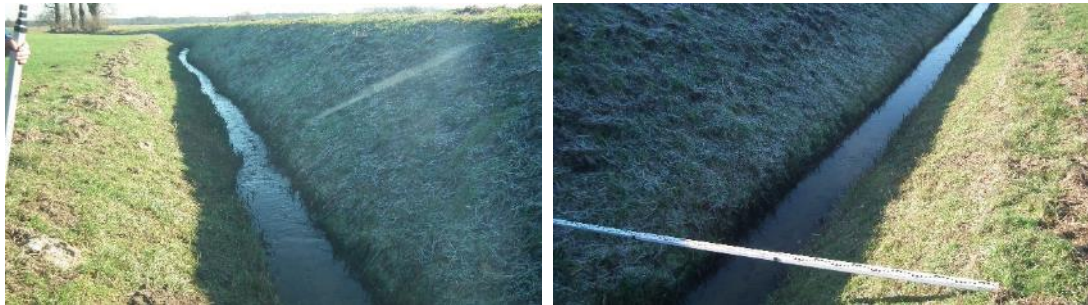
Abbildung 31: Trassenquerung Schelpwischgraben bei km 11+120, Blickrichtung Ost und West

Der Gewässerlauf ist begradigt. Gemäß aktuellem Bewirtschaftungsplan wird der Schelpwischgraben dem Oberflächenwasserkörper DE_RW_DENI_21001 Leine zugeordnet. Der Schelpwischgraben kann als künstliches Gewässer eingestuft werden. Der Uferbewuchs im Querungsbereich ist durch Grünland und Einzelbäumen gekennzeichnet. Der Sohlbereich ist leicht verkrautet.

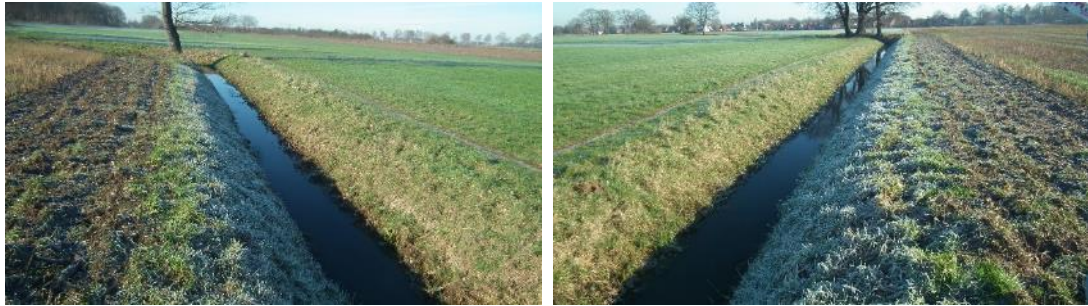
Abbildung 32: Trassenquerung Wätering bei km 19+730, Blickrichtung West und Ost

Der Gewässerlauf ist begradigt. Gemäß aktuellem Bewirtschaftungsplan wird die Wätering dem Oberflächenwasserkörper Auter Fluss zugeordnet. Die Wätering kann als künstliches Gewässer eingestuft werden. Der Uferbewuchs im Querungsbereich ist durch Grünland und Einzelbäumen gekennzeichnet. Der Sohlbereich ist leicht verkrautet.

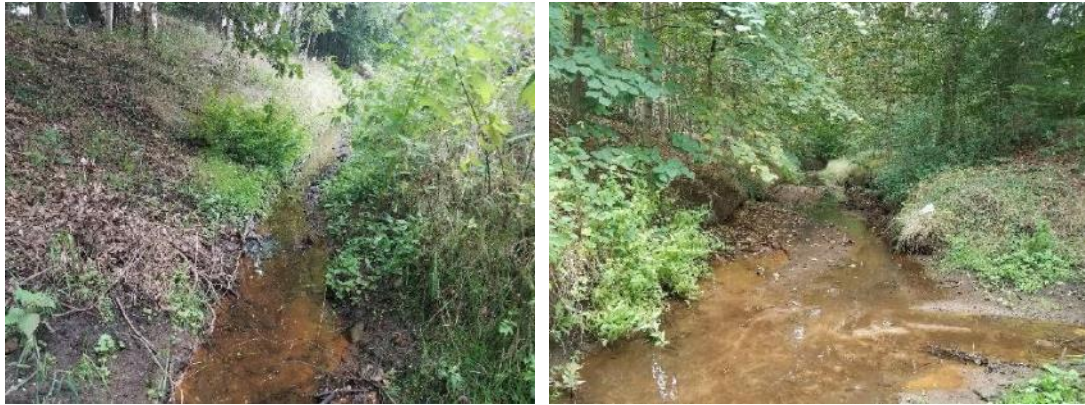
Abbildung 33: Einleitungspunkt Osterwalder Entwässerungsgraben bei ca. km 21+300

Der Gewässerlauf ist begradigt. Gemäß aktuellem Bewirtschaftungsplan wird der Osterwalder Entwässerungsgraben dem Oberflächenwasserkörper Auter Bach zugeordnet. Der Osterwalder Entwässerungsgraben kann als künstliches Gewässer eingestuft werden. Der Uferbewuchs im Einleitungsbereich ist durch Grünland und Mischwaldbäumen gekennzeichnet. Der Sohlbereich ist leicht verkrautet und verlandet.

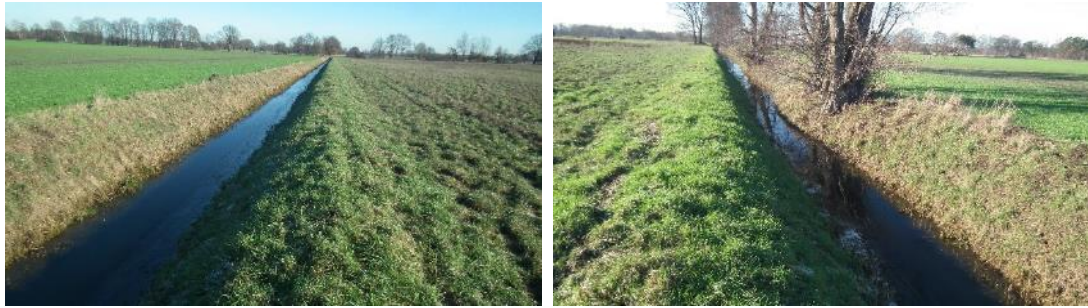
Abbildung 34: Trassenquerung Benkenwiesengraben bei km 23+730, Blickrichtung West und Ost

Der Gewässerlauf ist begradigt. Gemäß aktuellem Bewirtschaftungsplan wird der Benkenwiesengraben dem Oberflächenwasserkörper Leine zugeordnet. Der Benkenwiesengraben kann als künstliches Gewässer eingestuft werden. Der Uferbewuchs im Querungsbereich ist durch Grünland und Einzelbäume gekennzeichnet. Der Sohlbereich ist leicht verkrautet.

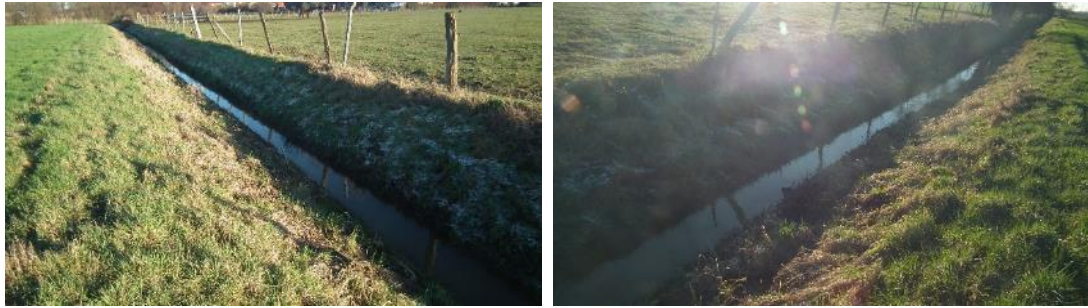
Abbildung 35: Trassenquerung Frielinger Graben bei km 25+420, Blickrichtung Ost und West

Der Gewässerlauf ist begradigt. Gemäß aktuellem Bewirtschaftungsplan wird der Frielinger Graben dem Oberflächenwasserkörper des Horster Bruchgrabens zugeordnet. Der Frielinger Graben kann als künstliches Gewässer eingestuft werden. Der Uferbewuchs im Querungsbereich ist durch Grünland gekennzeichnet. Der Sohlbereich ist leicht verkrautet.

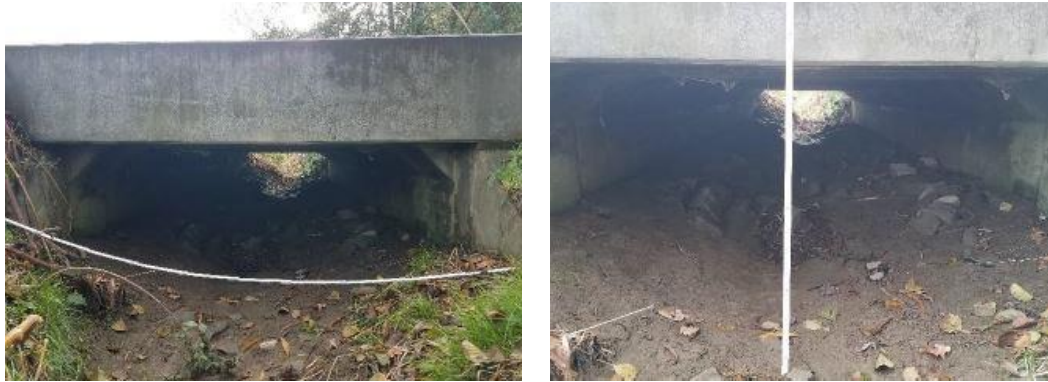
Abbildung 36: Einleitungspunkt E-B2-19-008-V0, Querbauwerk

Der Gewässerlauf ist begradigt. Gemäß aktuellem Bewirtschaftungsplan wird der Holtenser Bach dem Oberflächenwasserkörper der Ihme zugeordnet. Der Holtenser Bach kann als künstliches Gewässer eingestuft werden. Der Uferbewuchs im Einleitungsbereich ist durch Grünland gekennzeichnet. Der Sohlbereich ist verschlammt und teilweise verlandet.
