SuedLink

BBPIG-Vorhaben 3, HGÜ-Verbindung Brunsbüttel - Großgartach
BBPIG-Vorhaben 4, HGÜ-Verbindung Wilster - Bergheinfeld/West
Leitung-Nr.: LH-16-10001 / LH-16-10002

Planfeststellungsabschnitt B2 von km 0+000 bis 66+254

Teil L06.2 Hydrologisches Fachgutachten

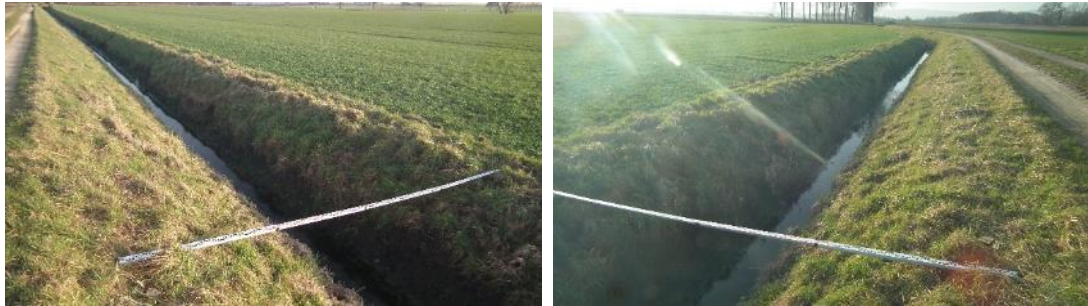
Abbildung 37: Trassenquerung Everdagser Beeke bei km 61+000, Blickrichtung Ost und West

Der Gewässerlauf ist begradigt. Gemäß aktuellem Bewirtschaftungsplan wird der Everdagser Beeke dem Oberflächenwasserkörper des Haller Bachs zugeordnet. Die Everdagser Beeke kann als künstliches Gewässer eingestuft werden. Der Uferbewuchs im Querungsbereich ist durch Grünland gekennzeichnet. Der Sohlbereich ist leicht verkrautet.

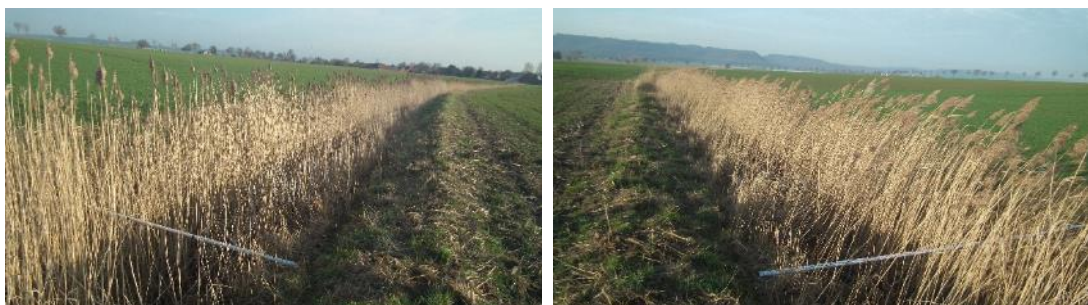
Abbildung 38: Trassenquerung Landwehr bei km 65+300, Blickrichtung Nordost und Südwest

Der Gewässerlauf ist begradigt. Gemäß aktuellem Bewirtschaftungsplan wird die Landwehr dem Oberflächenwasserkörper des Haller Flusses zugeordnet. Die Landwehr kann als künstliches Gewässer eingestuft werden. Der Uferbewuchs im Querungsbereich ist durch Grünland gekennzeichnet. Der Sohlbereich ist mit Schilf stark verkrutet.

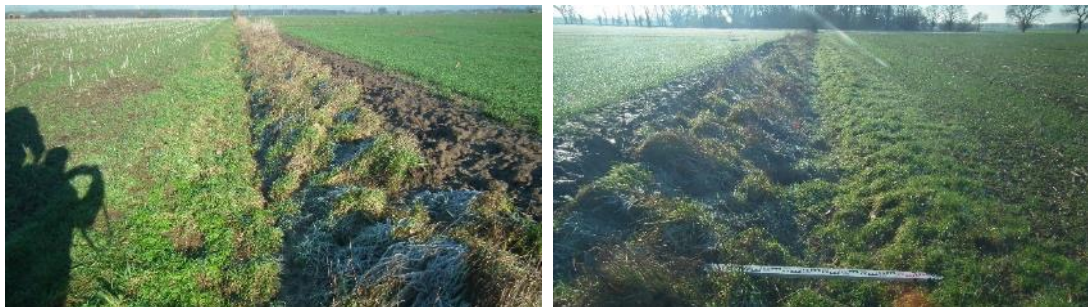
Abbildung 39: Namenloser Graben bei Trassenkilometer km 6+720, Q-B2-16-867-V0, Blickrichtung Nordost und Südwest

Der namenlose Graben in obiger Abbildung bei Trassenkilometer km 6+720 weist zwischen den Böschungsoberkanten eine Breite von ca. 1,1 m auf. Die Sohlbreite beträgt ca. 0,4 m und die Geländeeinschnittstiefe ca. 0,3 m. Zum Zeitpunkt der Befahrung am 07.02.2023 war der Graben trocken. Der Zustand des Grabens wird als teilweise verkrutet und verlandet eingeschätzt. Der Graben wird dem Einzugsgebiet des Oberflächenwasserkörpers DE_RW_DENI_21010 (Alte Leine/Hallerbruchgraben) zugeordnet. Der Graben wird im PFA B2 ausschließlich gequert und nicht als Einleitungsgraben für die bauzeitliche Wasserhaltung genutzt.

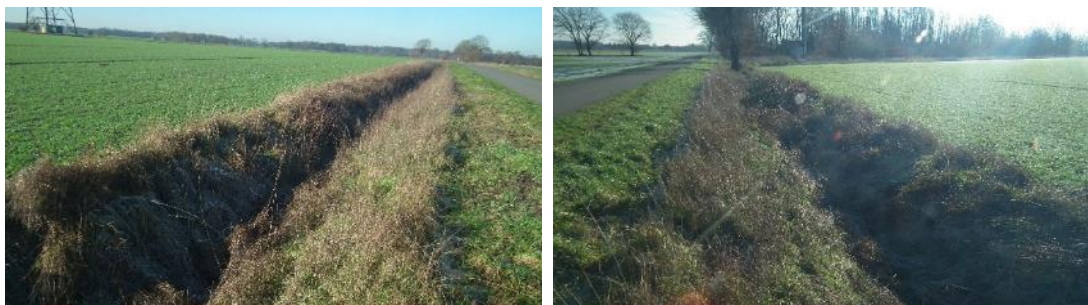
Abbildung 40: Namenloser Graben bei Trassenkilometer km 6+850, Q-B2-16-192-V0, Blickrichtung Nordost und Südwest

Der namenlose Graben in obiger Abbildung bei Trassenkilometer km 6+850 weist zwischen den Böschungsoberkanten eine Breite von ca. 2,0 m auf. Die Sohlbreite beträgt ca. 0,5 m und die Geländeeinschnittstiefe ca. 0,8 m. Zum Zeitpunkt der Befahrung am 07.02.2023 war der Graben trocken. Der Zustand des Grabens wird als teilweise verkrautet und verlandet eingeschätzt. Der Graben wird dem Einzugsgebiet des Oberflächenwasserkörpers DE_RW_DENI_21010 (Alte Leine/Hallerbruchgraben) zugeordnet.

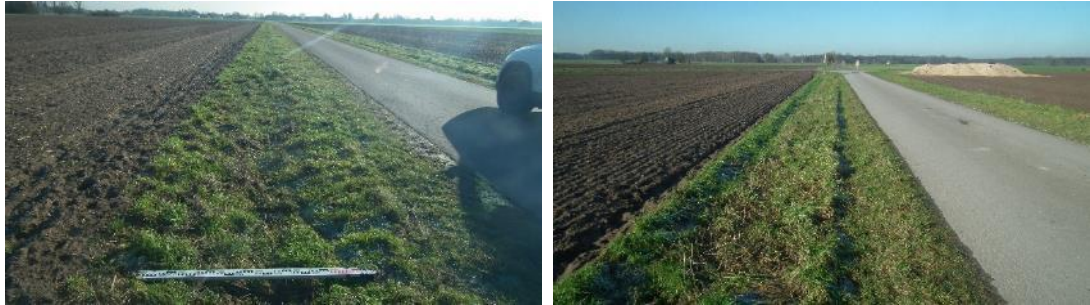
Abbildung 41: Namenloser Graben bei Trassenkilometer km 7+250, Q-B2-16-193-V0, Blickrichtung Nordost und Südwest

Der namenlose Graben in obiger Abbildung bei Trassenkilometer km 7+250 weist zwischen den Böschungsoberkanten eine Breite von ca. 0,7 m auf. Die Sohlbreite beträgt ca. 0,2 m und die Geländeeinschnittstiefe ca. 0,2 m. Zum Zeitpunkt der Befahrung am 07.02.2023 war der Graben trocken. Der Zustand des Grabens wird als verlandet eingeschätzt. Der Graben wird dem Einzugsgebiet des Oberflächenwasserkörpers DE_RW_DENI_21010 (Alte Leine/Hallerbruchgraben) zugeordnet.

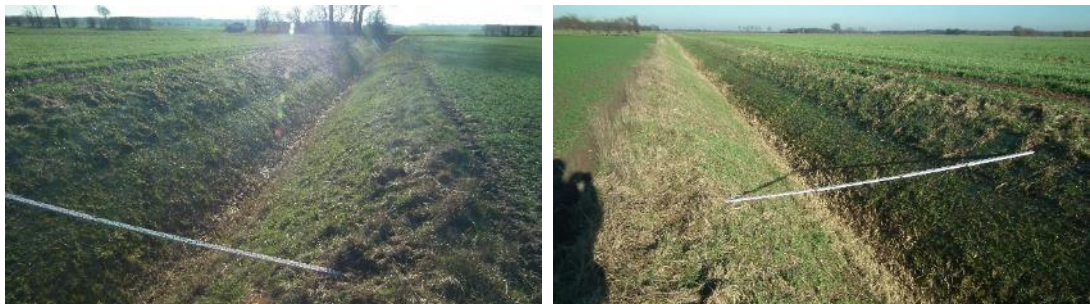
Abbildung 42: Namenloser Graben bei Trassenkilometer km 11+620, Q-B2-17-194-V0, Blickrichtung Nordost und Südwest

Der namenlose Graben in obiger Abbildung bei Trassenkilometer km 11+620 weist zwischen den Böschungsoberkanten eine Breite von ca. 4,0 m auf. Die Sohlbreite beträgt ca. 0,5 m und die Geländeeinschnittstiefe ca. 1,5 m. Zum Zeitpunkt der Befahrung am 07.02.2023 war der Graben trocken. Der Zustand des Grabens wird als verkrautet eingeschätzt. Der Graben mündet in den Schelpwischgraben und wird dem Einzugsgebiet des Oberflächenwasserkörpers DE_RW_DENI_21001 (Leine) zugeordnet.

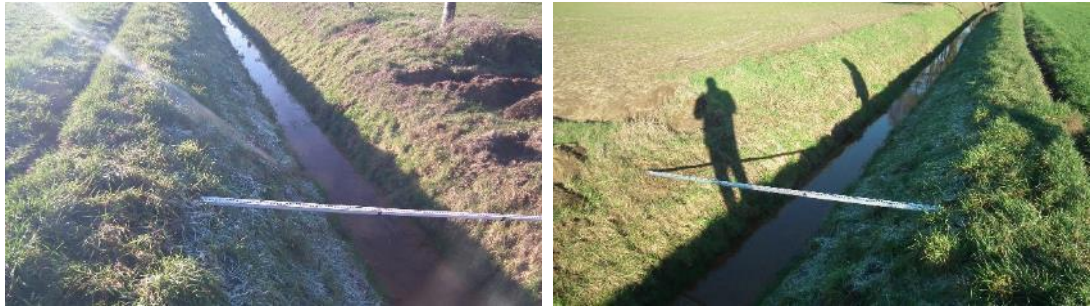
Abbildung 43: Namenloser Graben bei Trassenkilometer km 14+470, Q-B2-17-893-V0, Blickrichtung Nordost und Südwest

Der namenlose Graben in obiger Abbildung bei Trassenkilometer km 14+470 weist zwischen den Böschungsoberkanten eine Breite von ca. 3,0 m auf. Die Sohlbreite beträgt ca. 1,0 m und die Geländeeinschnittstiefe ca. 1,0 m. Der namenlose Graben wird von der Trasse gequert und als Einleitungspunkt benutzt. Zum Zeitpunkt der Befahrung am 07.02.2023 war der Graben mit einer Wassertiefe von ca. 0,1 m wasserführend und zeigte Verockerungen im Sohlbereich. Die Abflussmessung ergab einen Durchfluss von ca. 0,006 m³/s. Der Zustand des Grabens wird als teilweise verkrautet eingeschätzt. Der Graben mündet in die Auter und wird dem Einzugsgebiet des Oberflächenwasserkörpers DE_RW_DENI_21012 (Auter) zugeordnet.

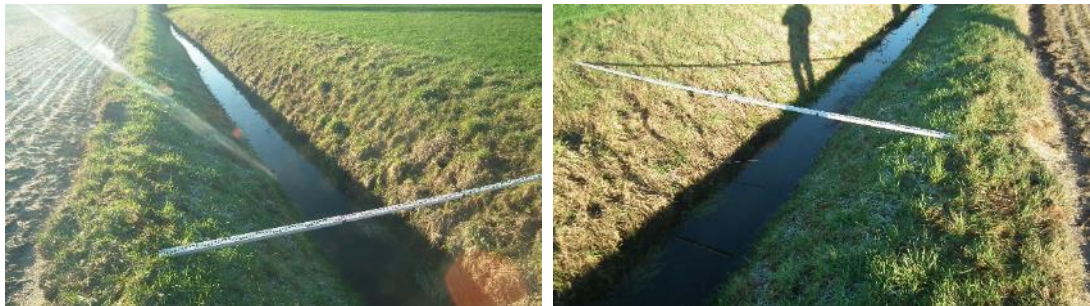
Abbildung 44: Namenloser Graben bei Trassenkilometer km 15+020, Q-B2-17-898-V0, Blickrichtung West und Ost

Der namenlose Graben in obiger Abbildung bei Trassenkilometer km 15+020 weist zwischen den Böschungsoberkanten eine Breite von ca. 4,0 m auf. Die Sohlbreite beträgt ca. 1,0 m und die Geländeeinschnittstiefe ca. 1,2 m. Der namenlose Graben wird von der Trasse gequert und als Einleitungspunkt benutzt. Zum Zeitpunkt der Befahrung am 07.02.2023 war der Graben mit einer Wassertiefe von ca. 0,2 m wasserführend. Die Abflussmessung ergab einen Durchfluss von ca. 0,018 m³/s. Der Zustand des Grabens wird als teilweise verkrautet eingeschätzt. Der Graben mündet in die Auter und wird dem Einzugsgebiet des Oberflächenwasserkörpers DE_RW_DENI_21012 (Auter) zugeordnet.

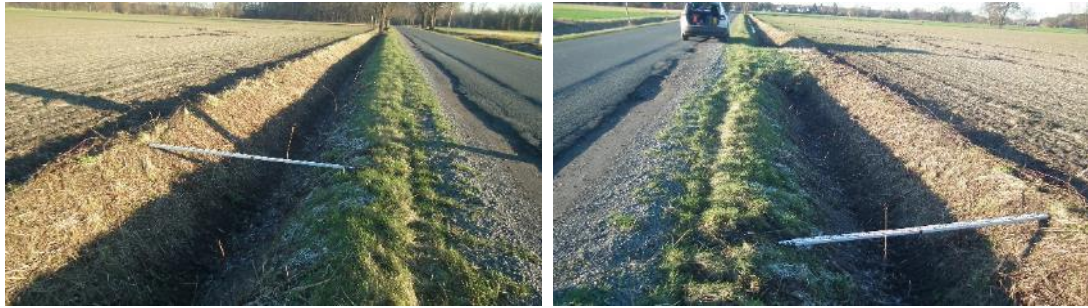
Abbildung 45: Namenloser Straßengraben bei Trassenkilometer km 15+170, Q-B2-17-899-V0, Blickrichtung Nordwest und Südost

Der namenlose Straßengraben in obiger Abbildung bei Trassenkilometer km 15+170 weist zwischen den Böschungsoberkanten eine Breite von ca. 2,0 m auf. Die Sohlbreite beträgt ca. 0,5 m und die Geländeeinschnittstiefe ca. 0,8 m. Der namenlose Graben wird von der Trasse gequert. Zum Zeitpunkt der Befahrung am 07.02.2023 war der Graben trocken. Der Zustand des Grabens wird als teilweise verkrautet eingeschätzt. Der Graben mündet in die Auter und wird dem Einzugsgebiet des Oberflächenwasserkörpers DE_RW_DENI_21012 (Auter) zugeordnet.

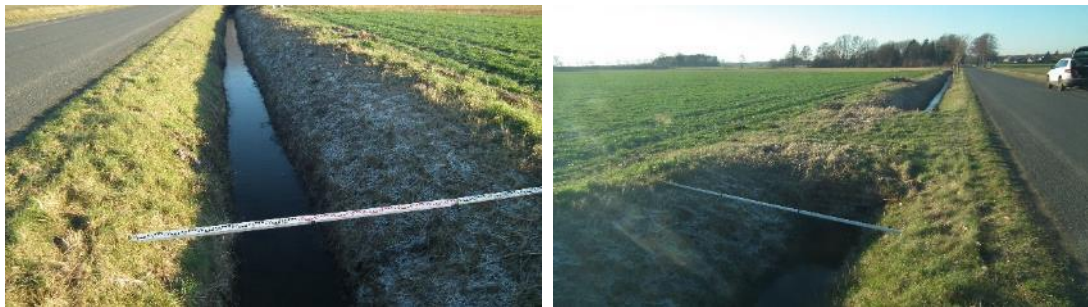
Abbildung 46: Namenloser Straßengraben bei Trassenkilometer km 15+180, Q-B2-17-901-V0, Blickrichtung Südost und Nordwest

Der namenlose Straßengraben in obiger Abbildung bei Trassenkilometer km 15+180 weist zwischen den Böschungsoberkanten eine Breite von ca. 2,5 m auf. Die Sohlbreite beträgt ca. 1,0 m und die Geländeeinschnittstiefe ca. 1,2 m. Der namenlose Graben wird von der Trasse gequert. Zum Zeitpunkt der Befahrung am 07.02.2023 war der Graben mit einer Wassertiefe von ca. 0,1 m wasserführend. Eine Fließbewegung war nicht zu verzeichnen. Der Zustand des Grabens wird als teilweise verkrautet eingeschätzt. Der Graben mündet in die Auter und wird dem Einzugsgebiet des Oberflächenwasserkörpers DE_RW_DENI_21012 (Auter) zugeordnet.

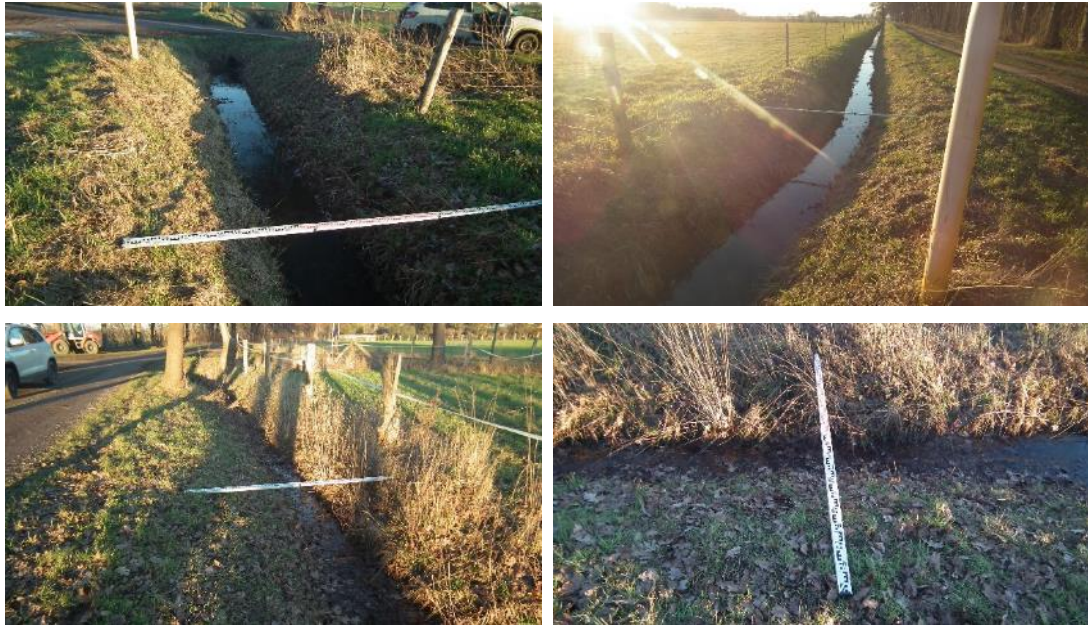
Abbildung 47: oben: Namenloser Graben bei ca. Trassenkilometer km 16+180, Q-B2-17-195-V0, Verlauf Nordost-Südwest; unten: Namenloser Graben bei ca. Trassenkilometer km 16+180, Q-B2-17-195-V0, Verlauf Ost-West

Die namenlosen Gräben in obiger Abbildung bei Trassenkilometer ca. km 16+180 werden vom Kreuzungsbauwerk Q-B2-17-195-V0 unmittelbar hintereinander gekreuzt. Sie weisen zwischen den Böschungsoberkanten eine Breite von ca. 1,5-2,0 m auf. Die Sohlbreiten betragen ca. 0,5-1,0 m und die Geländeeinschnittstiefen ca. 0,6-1,0 m. Die namenlosen Gräben werden von der Trasse gequert. Zum Zeitpunkt der Befahrung am 07.02.2023 waren die Gräben mit einer Wassertiefe von ca. 0,08-0,14 m wasserführend. Es war keine Fließbewegung zu verzeichnen. Der Zustand der Gräben wird als teilweise verkrautet eingeschätzt. Die Gräben münden in die Aute und werden dem Einzugsgebiet des Oberflächenwasserkörpers DE_RW_DENI_21012 (Aute) zugeordnet.

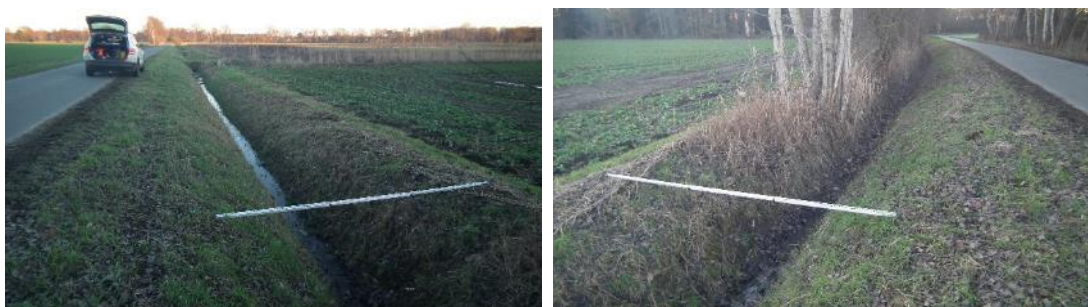
Abbildung 48: Namenloser Straßengraben bei Trassenkilometer km 17+080, Q-B2-17-910-V0, Blickrichtung Südost und Nordwest

Der namenlose Straßengraben in obiger Abbildung bei Trassenkilometer km 17+080 weist zwischen den Böschungsoberkanten eine Breite von ca. 2,0 m auf. Die Sohlbreite beträgt ca. 0,4 m und die Geländeeinschnittstiefe ca. 1,2 m. Der namenlose Graben wird von der Trasse gequert. Zum Zeitpunkt der Befahrung am 07.02.2023 war der Graben mit einer Wassertiefe von ca. 0,04 m wasserführend.

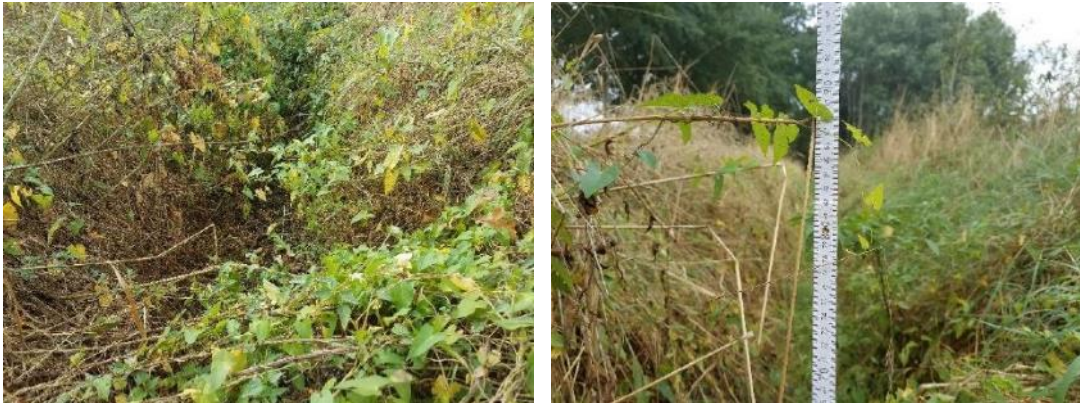
Abbildung 49: Namenloser Graben bei Trassenkilometer km 17+450, E-B2-17-002-V0

Der namenlose Graben in obiger Abbildung bei Trassenkilometer km 17+450 weist eine Grabenbreite von ca. 1,5 m auf. Die Geländeeinschnittstiefe beträgt ca. 1,0 m. Der namenlose Graben wird von der Trasse gequert und als Einleitungspunkt benutzt. Zum Zeitpunkt der Befahrung am 14.09.2022 war der Graben trocken. Der Zustand des Grabens wird als verkrautet eingeschätzt. Der Graben mündet über den Suttorfer Bruchgraben in die Leine und wird dem Einzugsgebiet des Oberflächenwasserkörpers DE_RW_DENI_21001 (Leine) zugeordnet.

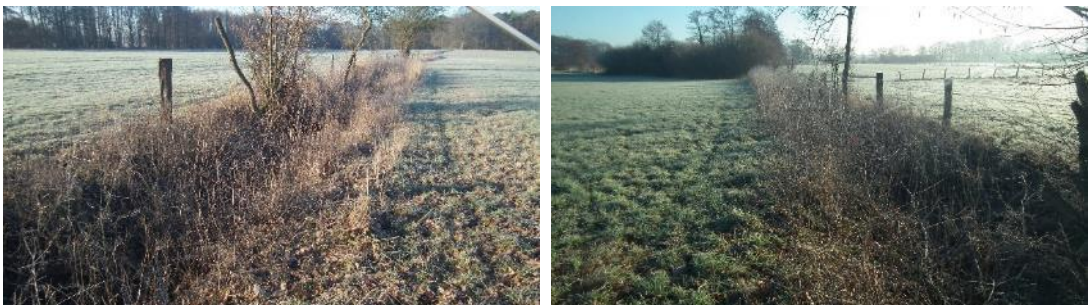
Abbildung 50: Namenloser Graben bei Trassenkilometer km 18+430, Q-B2-17-916-V0, Blickrichtung West und Ost

Der namenlose Graben in obiger Abbildung bei Trassenkilometer km 18+430 weist zwischen den Böschungsoberkanten eine Breite von ca. 2,0 m auf. Die Sohlbreite beträgt ca. 1,0 m und die Geländeeinschnittstiefe ca. 0,17 m. Der namenlose Graben wird von der Trasse gequert. Zum Zeitpunkt der Befahrung am 08.02.2023 war der Graben trocken. Der Zustand des Grabens wird als verkrautet, teilweise verlandet und mit Strauch- und Buschwerk bewachsen eingeschätzt. Der Graben mündet in die Auter und wird dem Einzugsgebiet des Oberflächenwasserkörpers DE_RW_DENI_21001 (Leine) zugeordnet.

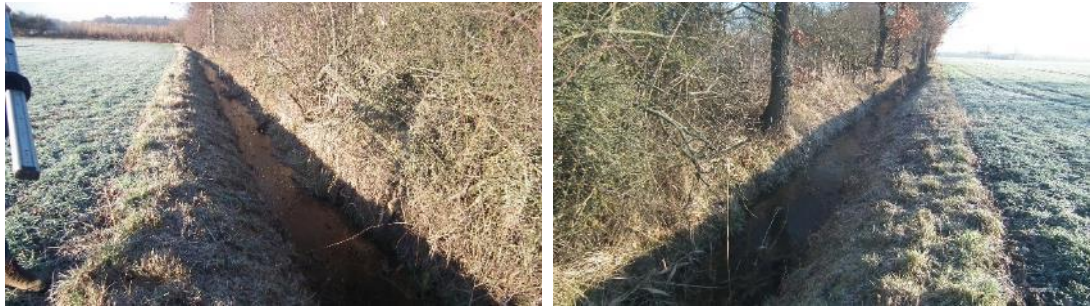
Abbildung 51: Namenloser Graben bei Trassenkilometer km 18+700, Q-B2-17-917-V0, Blickrichtung West und Ost

Der namenlose Graben in obiger Abbildung bei Trassenkilometer km 18+700 weist zwischen den Böschungsoberkanten eine Breite von ca. 2,0 m auf. Die Sohlbreite beträgt ca. 1,5 m und die Geländeeinschnittstiefe ca. 1,20 m. Der namenlose Graben wird von der Trasse gequert. Zum Zeitpunkt der Befahrung am 08.02.2023 war der Graben mit einer Wassertiefe von ca. 0,2 m wasserführend. Eine Fließbewegung konnte nicht festgestellt werden. Der Zustand des Grabens wird als verkrautet eingeschätzt. Der Graben wird dem Einzugsgebiet des Oberflächenwasserkörpers DE_RW_DENI_21001 (Leine) zugeordnet.

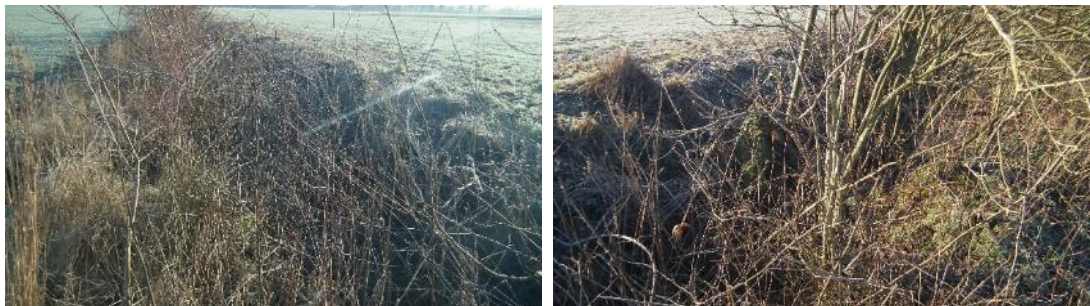
Abbildung 52: Namenloser Graben bei Trassenkilometer km 18+950, Q-B2-17-918-V0, Blickrichtung West und Ost

Der namenlose Graben in obiger Abbildung bei Trassenkilometer km 18+950 weist zwischen den Böschungsoberkanten eine Breite von ca. 2,0 m auf. Die Sohlbreite beträgt ca. 1,0 m und die Geländeeinschnittstiefe ca. 0,60 m. Der namenlose Graben wird von der Trasse gequert. Zum Zeitpunkt der Befahrung am 08.02.2023 war der Graben trocken. Der Zustand des Grabens wird als verkrautet, verlandet und mit Strauch- und Buschwerk bewachsen eingeschätzt. Der Graben wird dem Einzugsgebiet des Oberflächenwasserkörpers DE_RW_DENI_21012 (Auter) zugeordnet.

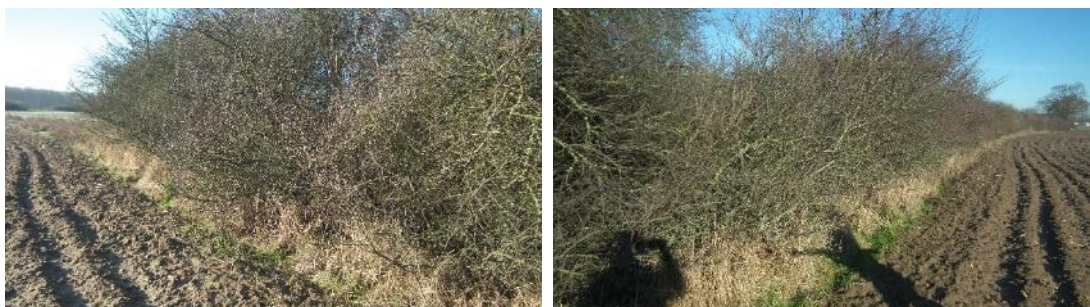
Abbildung 53: Namenloser Graben bei Trassenkilometer km 19+410, Q-B2-17-718-V0, Blickrichtung Südwest und Nordost

Der namenlose Graben in obiger Abbildung bei Trassenkilometer km 19+410 weist zwischen den Böschungsoberkanten eine Breite von ca. 2,0 m auf. Die Sohlbreite und die Geländeeinschnittstiefe konnten nicht bestimmt werden. Der namenlose Graben wird von der Trasse gequert. Zum Zeitpunkt der Befahrung am 08.02.2023 war der Graben trocken. Der Zustand des Grabens wird als verkrautet, verlandet und mit Strauch- und Buschwerkreihen bewachsen eingeschätzt. Der Graben wird dem Einzugsgebiet des Oberflächenwasserkörpers DE_RW_DENI_21012 (Auter) zugeordnet.

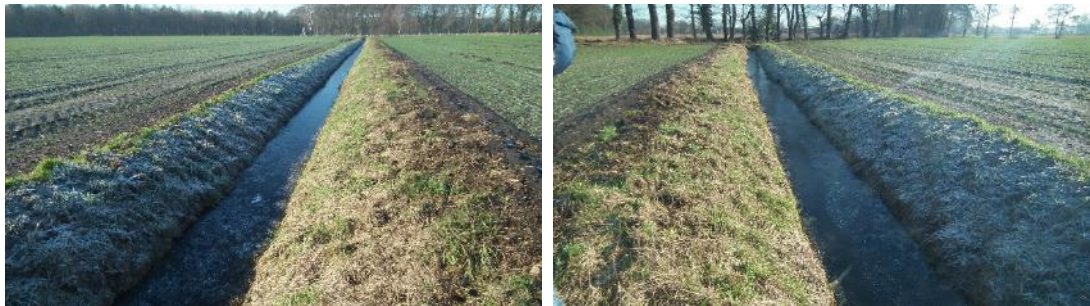
Abbildung 54: Namenloser Graben bei Trassenkilometer km 21+060, Q-B2-17-719-V0, Blickrichtung West und Ost

Der namenlose Graben in obiger Abbildung bei Trassenkilometer km 21+060 weist zwischen den Böschungsoberkanten eine Breite von ca. 3,0 m auf. Die Sohlbreite beträgt ca. 1,0 m und die Geländeeinschnittstiefe ca. 1,00 m. Der namenlose Graben wird von der Trasse gequert. Zum Zeitpunkt der Befahrung am 08.02.2023 war der Graben mit einer Wassertiefe von ca. 0,2 m wasserführend. Eine Fließbewegung konnte nicht festgestellt werden. Der Zustand des Grabens wird als teilweise verkrautet eingeschätzt. Der Graben wird dem Einzugsgebiet des Oberflächenwasserkörpers DE_RW_DENI_21012 (Auter) zugeordnet.

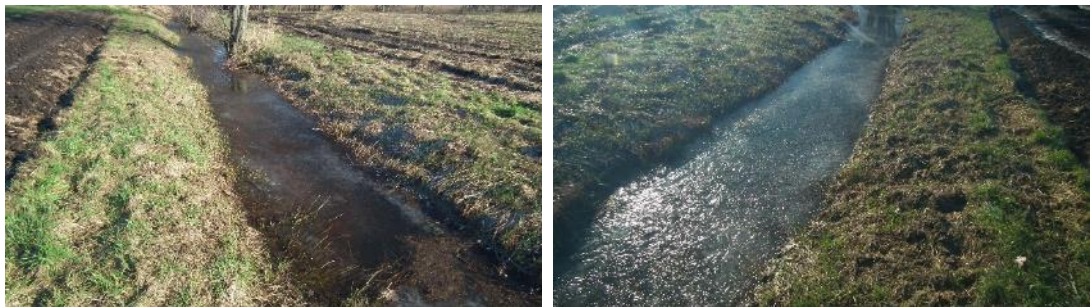
Abbildung 55: Namenloser Graben bei Trassenkilometer km 21+170, Q-B2-17-197-V0, Blickrichtung Südwest und Nordost

Der namenlose Graben in obiger Abbildung bei Trassenkilometer km 21+170 weist zwischen den Böschungsoberkanten eine Breite von ca. 3,0 m auf. Die Sohlbreite beträgt ca. 1,6 m und die Geländeeinschnittstiefe ca. 0,60 m. Der namenlose Graben wird von der Trasse gequert und als Einleitungspunkt benutzt. Zum Zeitpunkt der Befahrung am 08.02.2023 war der Graben mit einer Wassertiefe von ca. 0,3 m wasserführend. Der Wasserspiegel des Grabens entsprach nahezu der Geländeoberkante. Eine Fließbewegung konnte nicht festgestellt werden. Der Zustand des Grabens wird als verkrautet eingeschätzt. Der Graben wird dem Einzugsgebiet des Oberflächenwasserkörpers DE_RW_DENI_21012 (Auter) zugeordnet.

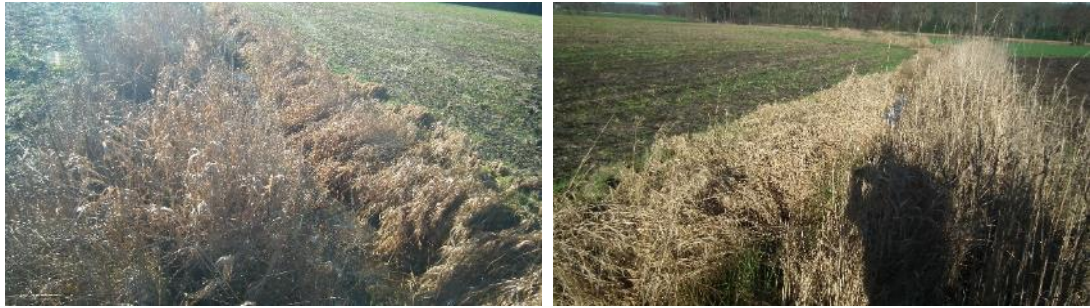
Abbildung 56: Namenloser Graben bei Trassenkilometer km 21+320, Q-B2-17-198-V0, Blickrichtung Süd und Nord

Der namenlose Graben in obiger Abbildung bei Trassenkilometer km 21+320 weist zwischen den Böschungsoberkanten eine Breite von ca. 3,0 m auf. Die Sohlbreite beträgt ca. 1,0 m und die Geländeeinschnittstiefe ca. 0,80 m. Der namenlose Graben wird von der Trasse gequert. Zum Zeitpunkt der Befahrung am 08.02.2023 war der Graben mit einer Wassertiefe von ca. 0,2 m wasserführend. Eine Fließbewegung konnte nicht festgestellt werden. Der Zustand des Grabens wird als stark verkrautet eingeschätzt. Der Graben wird dem Einzugsgebiet des Oberflächenwasserkörpers DE_RW_DENI_21012 (Auter) zugeordnet.

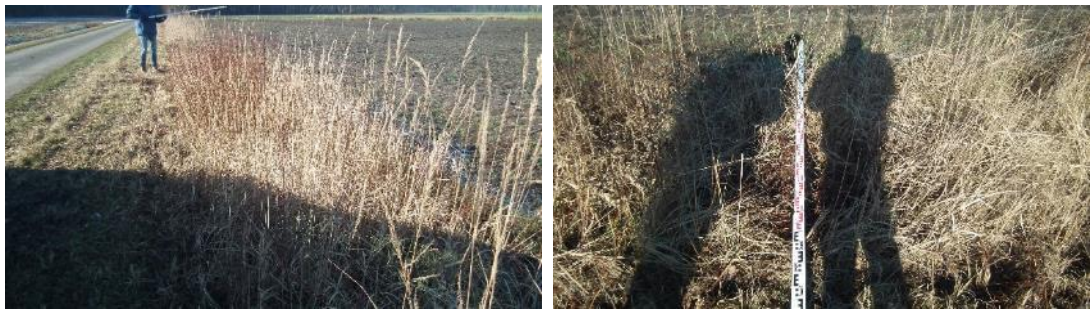
Abbildung 57: Namenloser Graben bei Trassenkilometer km 21+430, Q-B2-17-936-V0, Blickrichtung Südwest und Nordwest

Der namenlose Graben in obiger Abbildung bei Trassenkilometer km 21+430 weist zwischen den Böschungsoberkanten eine Breite von ca. 1,5 m auf. Die Sohlbreite beträgt ca. 0,5 m und die Geländeeinschnittstiefe ca. 0,40 m. Der namenlose Graben wird von der Trasse gequert. Zum Zeitpunkt der Befahrung am 08.02.2023 war der Graben trocken. Der Zustand des Grabens wird als stark verkrautet eingeschätzt. Der Graben wird dem Einzugsgebiet des Oberflächenwasserkörpers DE_RW_DENI_21012 (Auter) zugeordnet.

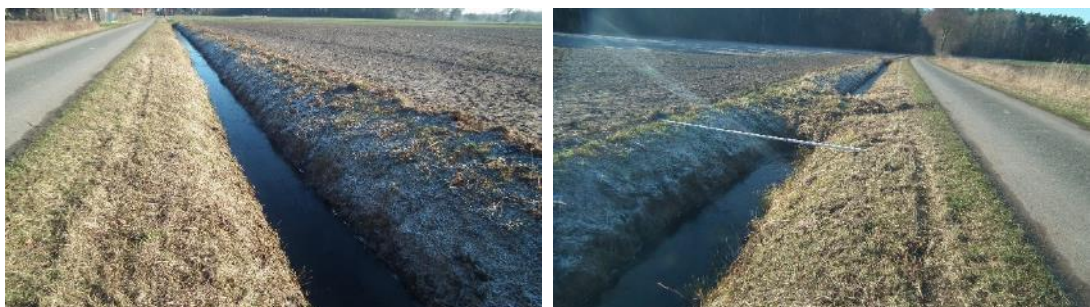
Abbildung 58: Namenloser Graben bei Trassenkilometer km 21+440, Q-B2-17-936-V0, Blickrichtung Süd und Nord

Der namenlose Graben in obiger Abbildung bei Trassenkilometer km 21+440 weist zwischen den Böschungsoberkanten eine Breite von ca. 2,8 m auf. Die Sohlbreite beträgt ca. 1,0 m und die Geländeeinschnittstiefe ca. 1,00 m. Der namenlose Graben wird von der Trasse gequert. Zum Zeitpunkt der Befahrung am 08.02.2023 war der Graben mit einer Wassertiefe von ca. 0,2 m wasserführend. Eine Fließbewegung konnte nicht festgestellt werden. Der Zustand des Grabens wird als leicht verkrautet eingeschätzt. Der Graben wird dem Einzugsgebiet des Oberflächenwasserkörpers DE_RW_DENI_21012 (Auter) zugeordnet.

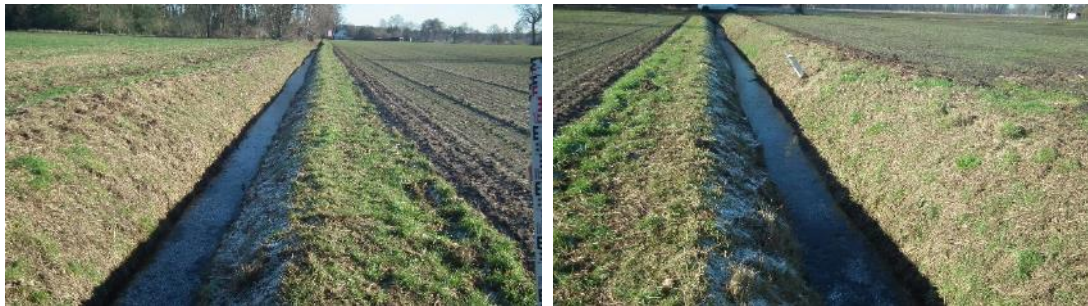
Abbildung 59: Namenloser Graben bei Trassenkilometer km 21+700, Q-B2-17-939-V0, Blickrichtung Ost und West

Der namenlose Graben in obiger Abbildung bei Trassenkilometer km 21+700 weist zwischen den Böschungsoberkanten eine Breite von ca. 3,0 m auf. Die Sohlbreite beträgt ca. 0,8 m und die Geländeeinschnittstiefe ca. 1,20 m. Der namenlose Graben wird von der Trasse gequert. Zum Zeitpunkt der Befahrung am 08.02.2023 war der Graben mit einer Wassertiefe von ca. 0,25 m wasserführend. Eine Fließbewegung konnte nicht festgestellt werden. Der Zustand des Grabens wird als verkrautet eingeschätzt. Der Graben wird dem Einzugsgebiet des Oberflächenwasserkörpers DE_RW_DENI_21012 (Auter) zugeordnet.

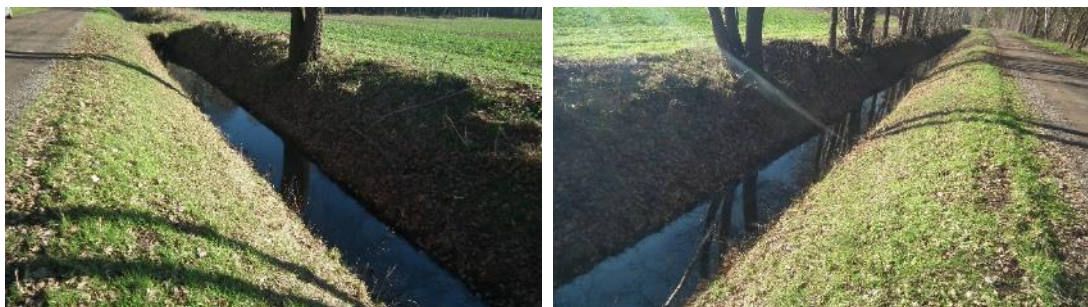
Abbildung 60: Namenloser Graben bei Trassenkilometer km 22+570, Q-B2-17-946-V0, Blickrichtung Ost und West

Der namenlose Graben in obiger Abbildung bei Trassenkilometer km 22+570 weist zwischen den Böschungsoberkanten eine Breite von ca. 5,0 m auf. Die Sohlbreite beträgt ca. 1,3 m und die Geländeeinschnittstiefe ca. 1,60 m. Der namenlose Graben wird von der Trasse gequert. Zum Zeitpunkt der Befahrung am 08.02.2023 war der Graben mit einer Wassertiefe von ca. 0,30 m wasserführend. Eine Fließbewegung konnte nicht festgestellt werden. Der Zustand des Grabens wird als leicht verkrautet eingeschätzt. Der Graben wird dem Einzugsgebiet des Oberflächenwasserkörpers DE_RW_DENI_21012 (Auter) zugeordnet.

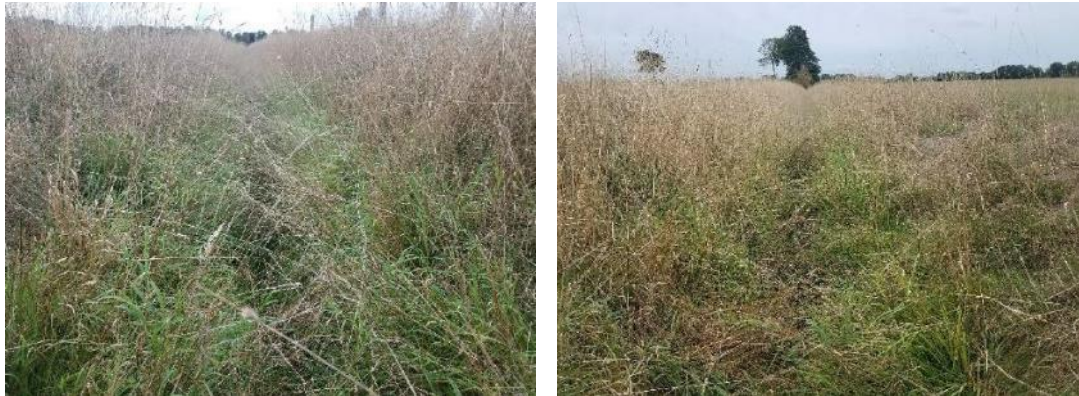
Abbildung 61: Namenloser Graben bei Trassenkilometer km 22+900, E-B2-18-002-V0

Der namenlose Graben in obiger Abbildung bei Trassenkilometer ca. km 22+900 weist eine Grabenbreite von ca. 2,0 m auf. Die Geländeeinschnittstiefe beträgt ca. 1,0 m. Der namenlose Graben wird von der Trasse nicht gequert und als Einleitungspunkt benutzt. Zum Zeitpunkt der Befahrung am 14.09.2022 war der Graben trocken. Der Zustand des Grabens wird als stark verkrautet eingeschätzt. Der Graben mündet über die Auter in die Leine und wird dem Einzugsgebiet des Oberflächenwasserkörpers DE_RW_DENI_21013 (Auter Bach) zugeordnet.

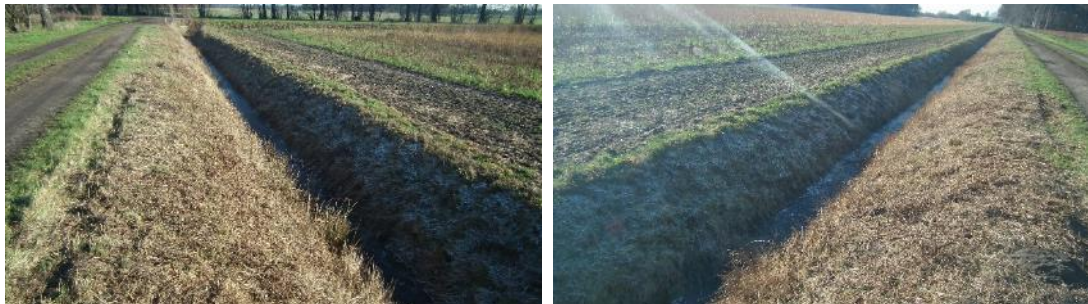
Abbildung 62: Namenloser Graben bei Trassenkilometer km 22+960, Q-B2-18-199-V0, Blickrichtung Ost und West

Der namenlose Graben in obiger Abbildung bei Trassenkilometer km 22+960 weist zwischen den Böschungsoberkanten eine Breite von ca. 3,0 m auf. Die Sohlbreite beträgt ca. 0,8 m und die Geländeeinschnittstiefe ca. 1,20 m. Der namenlose Graben wird von der Trasse gequert. Zum Zeitpunkt der Befahrung am 08.02.2023 war der Graben mit einer Wassertiefe von ca. 0,20 m wasserführend. Eine Fließbewegung konnte nicht festgestellt werden. Der Zustand des Grabens wird als leicht verkrautet eingeschätzt. Der Graben wird dem Einzugsgebiet des Oberflächenwasserkörpers DE_RW_DENI_21013 (Auter Bach) zugeordnet.

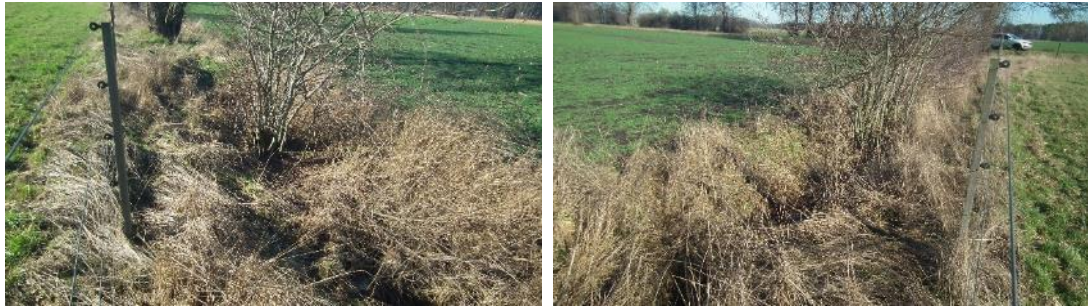
Abbildung 63: Namenloser Graben bei Trassenkilometer km 23+190, Q-B2-18-201-V0, Blickrichtung West und Ost

Der namenlose Graben in obiger Abbildung bei Trassenkilometer km 23+190 weist zwischen den Böschungsoberkanten eine Breite von ca. 2,0 m auf. Die Sohlbreite beträgt ca. 0,7 m und die Geländeeinschnittstiefe ca. 0,30 m. Der namenlose Graben wird von der Trasse gequert. Zum Zeitpunkt der Befahrung am 08.02.2023 war der Graben trocken. Der Zustand des Grabens wird als stark verkrutet, verlandet und mit Gehölzen im Ufer- und Sohlbereich eingeschätzt. Der Graben wird dem Einzugsgebiet des Oberflächenwasserkörpers DE_RW_DENI_21013 (Auter Bach) zugeordnet.

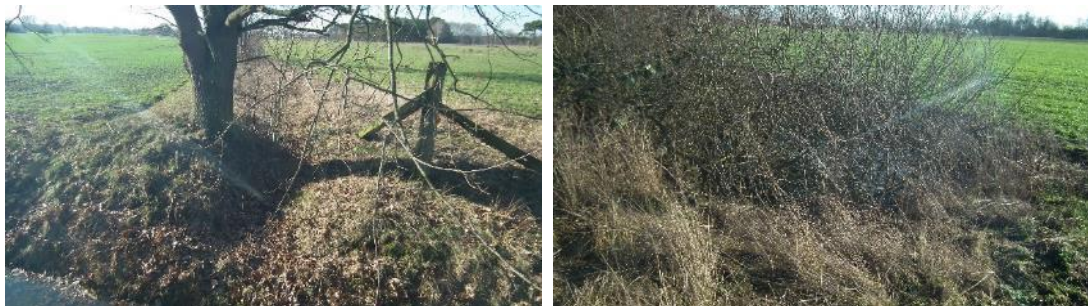
Abbildung 64: Namenloser Graben bei Trassenkilometer km 23+320, Q-B2-18-201-V0, Blickrichtung Ost und West

Der namenlose Graben in obiger Abbildung bei Trassenkilometer km 23+320 weist zwischen den Böschungsoberkanten eine Breite von ca. 2,0 m auf. Die Sohlbreite beträgt ca. 0,8 m und die Geländeeinschnittstiefe ca. 0,40 m. Der namenlose Graben wird von der Trasse gequert. Zum Zeitpunkt der Befahrung am 08.02.2023 war der Graben trocken. Der Zustand des Grabens wird als stark verkrutet, verlandet und mit Gehölzen im Ufer- und Sohlbereich eingeschätzt. Der Graben wird dem Einzugsgebiet des Oberflächenwasserkörpers DE_RW_DENI_21013 (Auter Bach) zugeordnet.

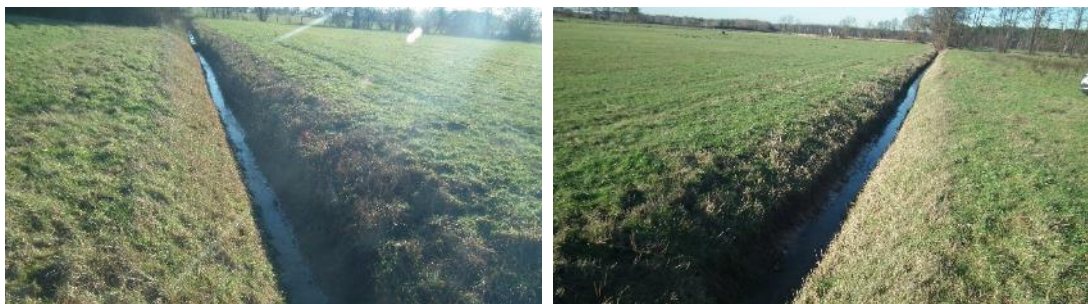
Abbildung 65: Namenloser Graben bei Trassenkilometer km 23+870, Q-B2-18-950-V0, Blickrichtung Nord und Süd

Der namenlose Graben in obiger Abbildung bei Trassenkilometer km 23+870 weist zwischen den Böschungsoberkanten eine Breite von ca. 2,3 m auf. Die Sohlbreite beträgt ca. 0,4 m und die Geländeeinschnittstiefe ca. 0,80 m. Der namenlose Graben wird von der Trasse gequert. Zum Zeitpunkt der Befahrung am 08.02.2023 war der Graben mit einer Wassertiefe von ca. 0,05 m wasserführend. Die Abflussmessung ergab einen Durchfluss von ca. 0,003 m³/s. Der Zustand des Grabens wird als leicht verkrautet eingeschätzt. Der Graben wird dem Einzugsgebiet des Oberflächenwasserkörpers DE_RW_DENI_21001 (Leine) zugeordnet.

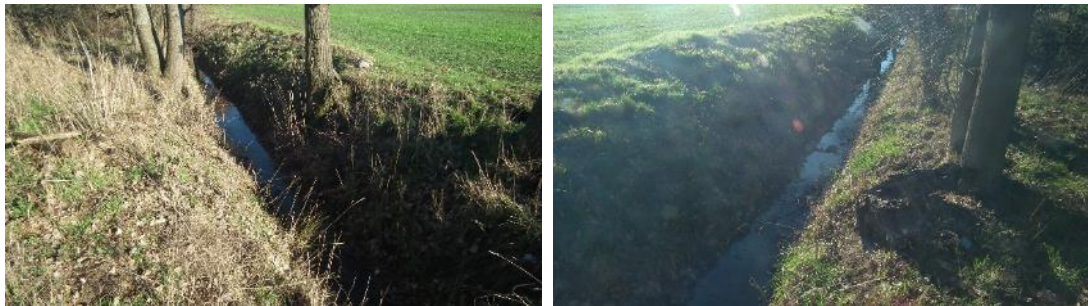
Abbildung 66: Namenloser Graben bei Trassenkilometer km 24+040, Q-B2-18-951-V0, Blickrichtung Nordost und Südwest

Der namenlose Graben in obiger Abbildung bei Trassenkilometer km 24+040 weist zwischen den Böschungsoberkanten eine Breite von ca. 3,0 m auf. Die Sohlbreite beträgt ca. 0,8 m und die Geländeeinschnittstiefe ca. 1,0 m. Der namenlose Graben wird von der Trasse gequert. Zum Zeitpunkt der Befahrung am 08.02.2023 war der Graben bei einer Wassertiefe von ca. 0,05 m wasserführend. Eine Abflussmessung war aufgrund der geringen Fließgeschwindigkeit nicht möglich. Der Zustand des Grabens wird als leicht verkrautet eingeschätzt. Der Graben wird dem Einzugsgebiet des Oberflächenwasserkörpers DE_RW_DENI_21001 (Leine) zugeordnet.

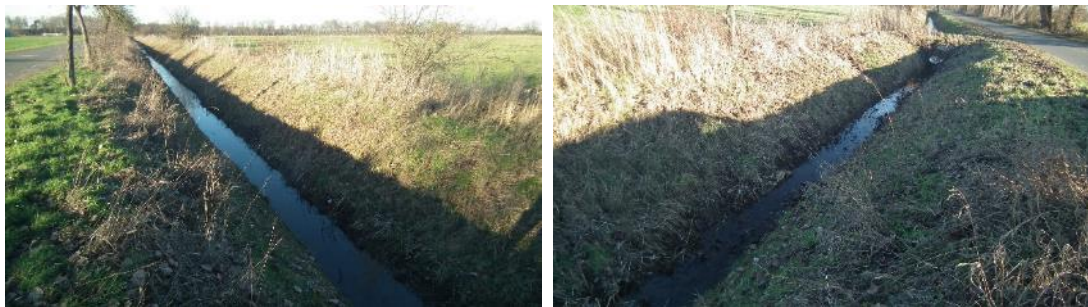
Abbildung 67: Namenloser Graben bei Trassenkilometer km 24+790, Q-B2-18-953-V0, Blickrichtung Nordwest und Südost

Der namenlose Graben in obiger Abbildung bei Trassenkilometer km 24+790 weist zwischen den Böschungsoberkanten eine Breite von ca. 4,0 m auf. Die Sohlbreite beträgt ca. 1,0 m und die Geländeeinschnittstiefe ca. 1,5 m. Der namenlose Graben wird von der Trasse gequert. Zum Zeitpunkt der Befahrung am 08.02.2023 war der Graben bei einer Wassertiefe von ca. 0,08 m wasserführend. Eine Abflussmessung war aufgrund der geringen Fließgeschwindigkeit nicht möglich. Der Zustand des Grabens wird als leicht verkrautet eingeschätzt. Der Graben wird dem Einzugsgebiet des Oberflächenwasserkörpers DE_RW_DENI_21001 (Leine) zugeordnet.

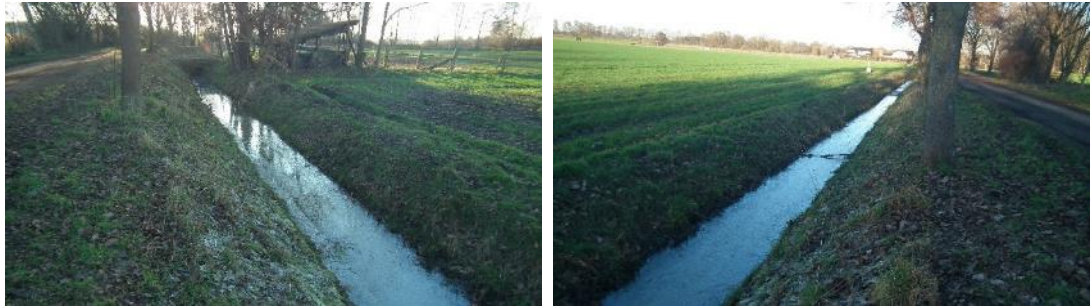
Abbildung 68: Namenloser Graben bei Trassenkilometer km 25+740, Q-B2-18-204-V0, Blickrichtung West und Ost

Der namenlose Graben in obiger Abbildung bei Trassenkilometer km 25+740 weist zwischen den Böschungsoberkanten eine Breite von ca. 3,0 m auf. Die Sohlbreite beträgt ca. 1,0 m und die Geländeeinschnittstiefe ca. 1,0 m. Der namenlose Graben wird von der Trasse gequert. Zum Zeitpunkt der Befahrung am 08.02.2023 war der Graben bei einer Wassertiefe von ca. 0,2 m wasserführend. Eine Fließbewegung war nicht zu erkennen. Der Zustand des Grabens wird als leicht verkrautet und insbesondere im Bereich von Durchlassbauwerken als teilweise verlandet eingeschätzt. Der Graben wird dem Einzugsgebiet des Oberflächenwasserkörpers DE_RW_DENI_21015 (Horster Bruchgraben) zugeordnet.

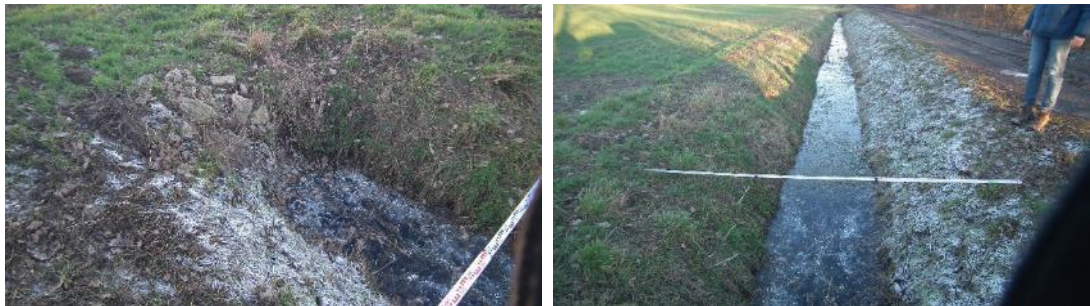
Abbildung 69: Namenloser Graben bei Trassenkilometer km 26+820, Q-B2-18-961-V0, Blickrichtung West und Ost

Der namenlose Graben in obiger Abbildung bei Trassenkilometer km 26+820 weist zwischen den Böschungsoberkanten eine Breite von ca. 3,0 m auf. Die Sohlbreite beträgt ca. 1,2 m und die Geländeeinschnittstiefe ca. 1,2 m. Der namenlose Graben wird von der Trasse gequert. Zum Zeitpunkt der Befahrung am 08.02.2023 war der Graben mit einer Wassertiefe von ca. 0,2 m wasserführend. Eine Fließbewegung war nicht zu erkennen. Der Zustand des Grabens wird als leicht verkrautet eingeschätzt. Teilweise waren Verlandungen bei Durchlassbauwerken festzustellen, sodass ein freier Abfluss nicht möglich ist. Der Graben wird dem Einzugsgebiet des Oberflächenwasserkörpers DE_RW_DENI_21015 (Horster Bruchgraben) zugeordnet.

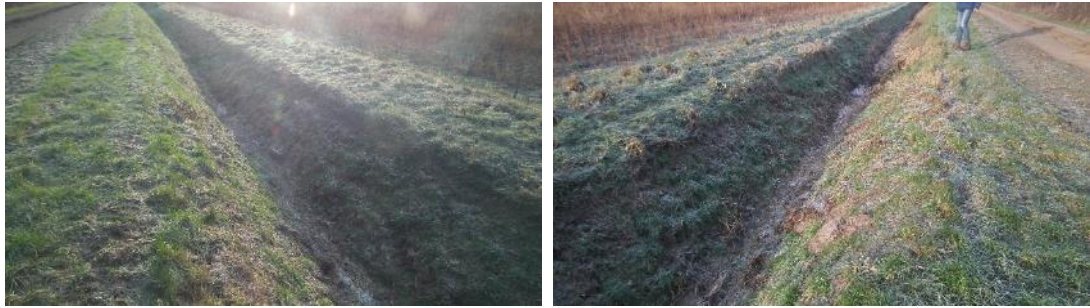
Abbildung 70: Namenloser Graben bei Trassenkilometer km 27+340, Q-B2-18-268-V0, Blickrichtung West und Ost

Der namenlose Graben in obiger Abbildung bei Trassenkilometer km 27+340 weist eine Böschungsoberkantenbreite von ca. 2,5 m auf. Die Sohlbreite beträgt ca. 0,5 m und die Geländeeinschnittstiefe ca. 1,3 m. Der namenlose Graben wird von der Trasse gequert. Zum Zeitpunkt der Befahrung am 08.02.2023 war der Graben trocken. Der Zustand des Grabens wird als leicht verkrautet eingeschätzt. Der Graben wird dem Einzugsgebiet des Oberflächenwasserkörpers DE_RW_DENI_21015 (Horster Bruchgraben) zugeordnet.

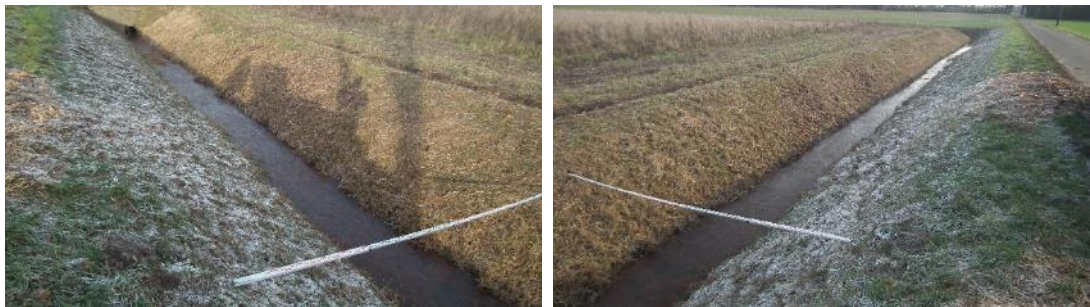
Abbildung 71: Namenloser Graben bei Trassenkilometer km 29+640, Q-B2-18-973-V0, Blickrichtung West und Ost

Der namenlose Graben in obiger Abbildung bei Trassenkilometer km 29+640 weist zwischen den Böschungsoberkanten eine Breite von ca. 6,0 m auf. Die Sohlbreite beträgt ca. 1,0 m und die Geländeeinschnittstiefe ca. 1,5 m. Der namenlose Graben wird von der Trasse gequert. Zum Zeitpunkt der Befahrung am 09.02.2023 war der Graben mit einer Wassertiefe von 0,2 m wasserführend. Eine Fließbewegung war nicht festzustellen. Der Zustand des Grabens wird als leicht verkrautet und verockert eingeschätzt. Der Graben wird dem Einzugsgebiet des Oberflächenwasserkörpers DE_RW_DENI_21016 (Ricklinger Mühlengraben) zugeordnet.

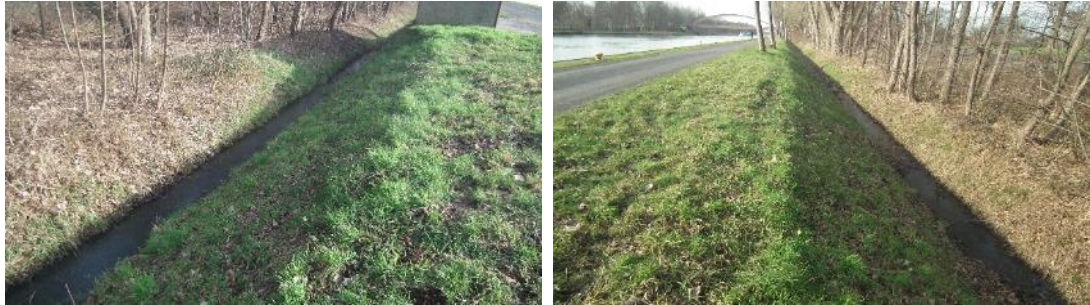
Abbildung 73: Namenloser Graben bei Trassenkilometer km 33+240, Q-B2-18-210-V0, Blickrichtung Ost und West

Der namenlose Graben in obiger Abbildung bei Trassenkilometer km 33+240 weist zwischen den Böschungsoberkanten eine Breite von ca. 3,0 m auf. Die Sohlbreite beträgt ca. 0,8 m und die Geländeeinschnittstiefe ca. 0,8 m. Der namenlose Graben wird von der Trasse gequert. Zum Zeitpunkt der Befahrung am 09.02.2023 war der Graben mit einer Wassertiefe von 0,1 m wasserführend. Eine Fließbewegung war nicht festzustellen. Der Zustand des Grabens wird als leicht verkrautet eingeschätzt. Der Graben ist ein landseitiger Graben des Mittellandkanals und wird dem Einzugsgebiet des Oberflächenwasserkörpers DE_RW_DENI_21071 (Mittellandkanal) zugeordnet.

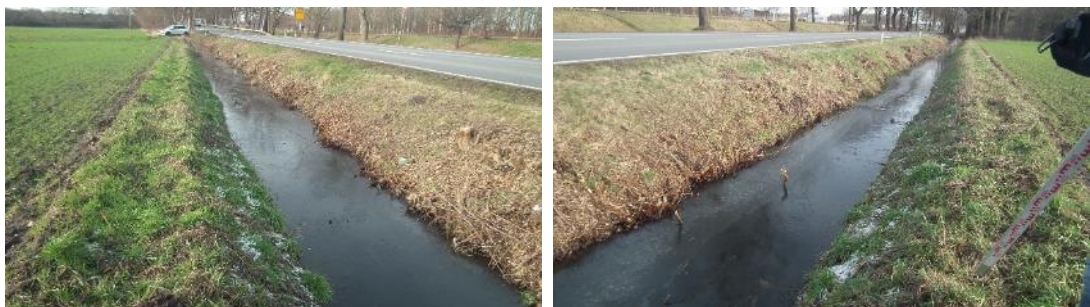
Abbildung 74: Namenloser Graben bei Trassenkilometer km 33+340, Q-B2-18-997-V0, Blickrichtung West und Ost

Der namenlose Graben in obiger Abbildung bei Trassenkilometer km 33+340 weist zwischen den Böschungsoberkanten eine Breite von ca. 4,0 m auf. Die Sohlbreite beträgt ca. 2,5 m und die Geländeeinschnittstiefe ca. 1,5 m. Der namenlose Graben wird von der Trasse gequert. Zum Zeitpunkt der Befahrung am 09.02.2023 war der Graben mit einer Wassertiefe von 0,3 m wasserführend. Eine Fließbewegung war nicht festzustellen. Der Zustand des Grabens wird als verkrautet eingeschätzt. Der Graben ist ein landseitiger Graben des Mittellandkanals und wird dem Einzugsgebiet des Oberflächenwasserkörpers DE_RW_DENI_21039 (Lohnder Bach) zugeordnet.

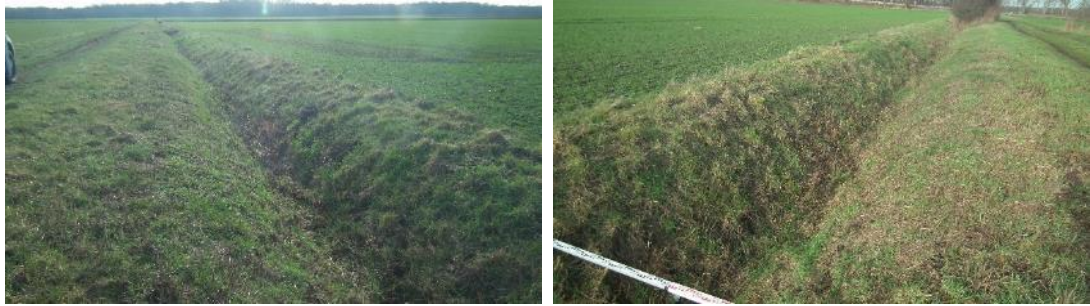
Abbildung 75: Namenloser Graben bei Trassenkilometer km 33+470, Q-B2-18-720-V0, Blickrichtung Süd und Nord

Der namenlose Graben in obiger Abbildung bei Trassenkilometer km 33+470 weist zwischen den Böschungsoberkanten eine Breite von ca. 2,5 m auf. Die Sohlbreite beträgt ca. 0,4 m und die Geländeeinschnittstiefe ca. 0,8 m. Der namenlose Graben wird von der Trasse gequert. Zum Zeitpunkt der Befahrung am 09.02.2023 war der Graben trocken. Der Zustand des Grabens wird als verkrautet eingeschätzt. Der Graben wird dem Einzugsgebiet des Oberflächenwasserkörpers DE_RW_DENI_21039 (Lohnder Bach) zugeordnet.

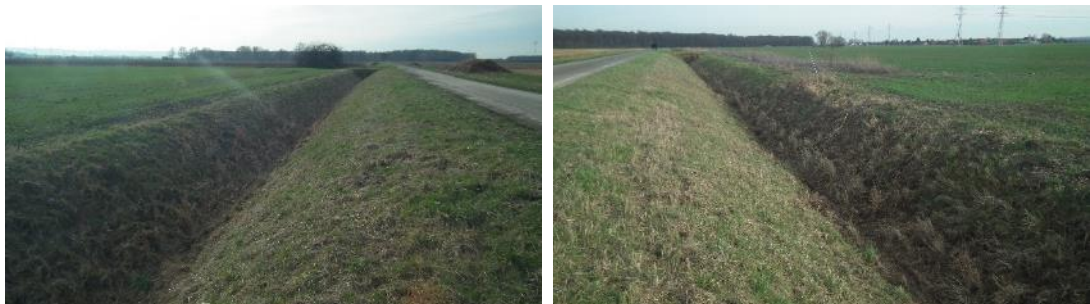
Abbildung 76: Namenloser Graben bei Trassenkilometer km 35+450, Q-B2-18-009-V0, Blickrichtung West und Ost

Der namenlose Graben in obiger Abbildung bei Trassenkilometer km 35+450 weist zwischen den Böschungsoberkanten eine Breite von ca. 4,0 m auf. Die Sohlbreite beträgt ca. 0,6 m und die Geländeeinschnittstiefe ca. 1,4 m. Der namenlose Graben wird von der Trasse gequert. Zum Zeitpunkt der Befahrung am 09.02.2023 war der Graben trocken. Der Zustand des Grabens wird als verkrautet eingeschätzt. Der Graben wird dem Einzugsgebiet des Oberflächenwasserkörpers DE_RW_DENI_21039 (Lohnder Bach) zugeordnet.

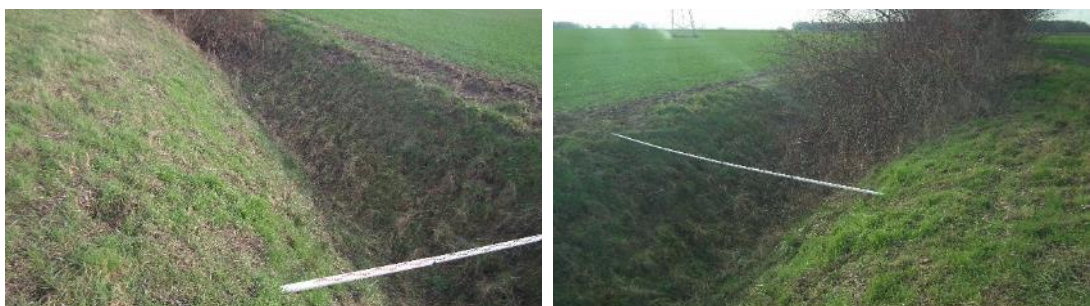
Abbildung 77: Namenloser Graben bei Trassenkilometer km 35+810, Q-B2-18-011-V0, Blickrichtung Ost und West

Der namenlose Graben in obiger Abbildung bei Trassenkilometer km 35+810 weist zwischen den Böschungsoberkanten eine Breite von ca. 4,0 m auf. Die Sohlbreite beträgt ca. 0,6 m und die Geländeeinschnittstiefe ca. 1,6 m. Der namenlose Graben wird von der Trasse gequert. Zum Zeitpunkt der Befahrung am 09.02.2023 war der Graben trocken. Der Zustand des Grabens wird als verkrautet mit teilweise Strauchwerk im Uferbereich eingeschätzt. Der Graben wird dem Einzugsgebiet des Oberflächenwasserkörpers DE_RW_DENI_21039 (Lohnder Bach) zugeordnet.

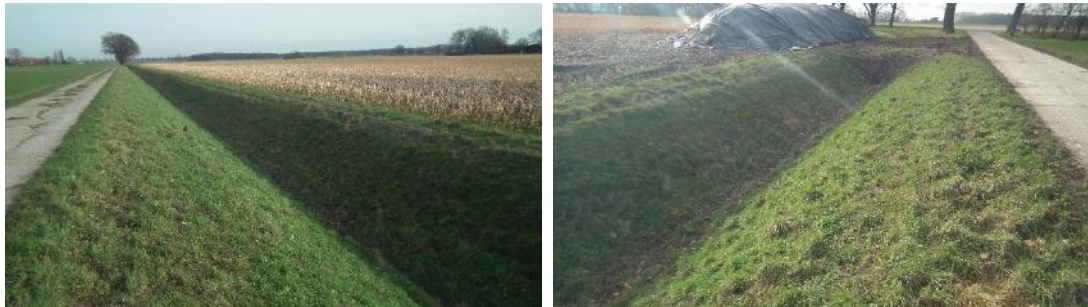
Abbildung 78: Namenloser Graben bei Trassenkilometer km 36+400, Q-B2-18-234-V0, Blickrichtung Ost und West

Der namenlose Graben in obiger Abbildung bei Trassenkilometer km 36+400 weist zwischen den Böschungsoberkanten eine Breite von ca. 4,5 m auf. Die Sohlbreite beträgt ca. 0,6 m und die Geländeeinschnittstiefe ca. 1,6 m. Der namenlose Graben wird von der Trasse gequert. Zum Zeitpunkt der Befahrung am 09.02.2023 war der Graben trocken. Der Zustand des Grabens wird als verkrautet eingeschätzt. Der Graben wird dem Einzugsgebiet des Oberflächenwasserkörpers DE_RW_DENI_21039 (Lohnder Bach) zugeordnet.
