SuedLink

BBPIG-Vorhaben 3, HGÜ-Verbindung Brunsbüttel - Großgartach
BBPIG-Vorhaben 4, HGÜ-Verbindung Wilster - Bergheinfeld/West
Leitung-Nr.: LH-16-10001 / LH-16-10002

Planfeststellungsabschnitt B2 von km 0+000 bis 66+254

Teil L06.2 Hydrologisches Fachgutachten

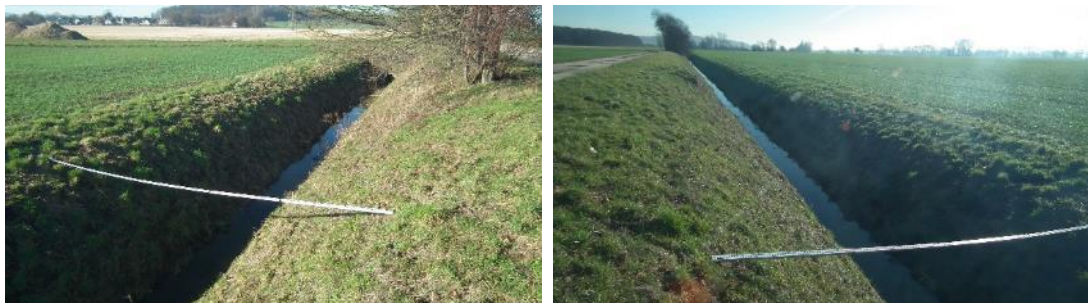
Abbildung 79: Graben Auf der Dunau bei Trassenkilometer km 39+750, Q-B2-18-249-V0, Blickrichtung Ost und West

Der Graben Auf der Dunau in obiger Abbildung bei Trassenkilometer km 39+750 weist zwischen den Böschungsoberkanten eine Breite von ca. 5,0 m auf. Die Sohlbreite beträgt ca. 1,0 m und die Geländeeinschnittstiefe ca. 1,9 m. Der namenlose Graben wird von der Trasse gequert. Zum Zeitpunkt der Befahrung am 14.02.2023 war der Graben mit einer Wassertiefe von 0,22 m wasserführend. Eine Fließbewegung war nicht festzustellen. Der Zustand des Grabens wird als verkrautet eingeschätzt. Im Querungsbereich befinden sich einzelne Gehölze. Der Graben wird dem Einzugsgebiet des Oberflächenwasserkörpers DE_RW_DENI_21038 (Möseke) zugeordnet.

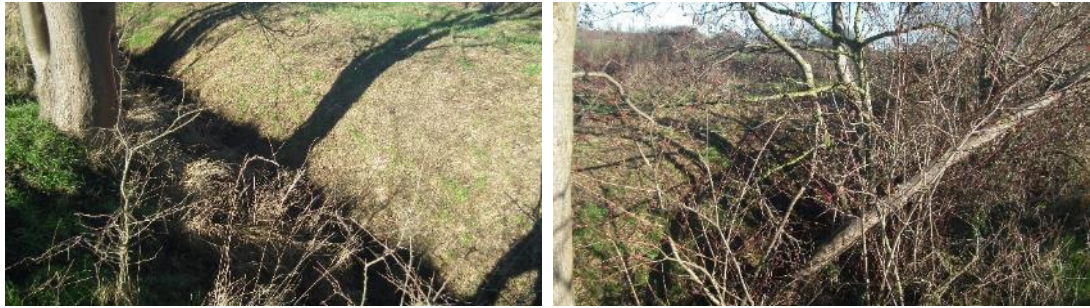
Abbildung 80: Namenloser Graben bei Trassenkilometer km 41+020, Q-B2-19-214-V0, Blickrichtung West und Ost

Der namenlose Graben in obiger Abbildung bei Trassenkilometer km 41+020 weist zwischen den Böschungsoberkanten eine Breite von ca. 4,5 m auf. Die Sohlbreite beträgt ca. 1,0 m und die Geländeeinschnittstiefe ca. 1,8 m. Der namenlose Graben wird von der Trasse gequert. Zum Zeitpunkt der Befahrung am 14.02.2023 war der Graben trocken. Der Zustand des Grabens wird als verkrautet und mit Gehölzen im Ufer- sowie Sohlenbereich eingeschätzt. Der Graben wird dem Einzugsgebiet des Oberflächenwasserkörpers DE_RW_DENI_21038 (Möseke) zugeordnet.

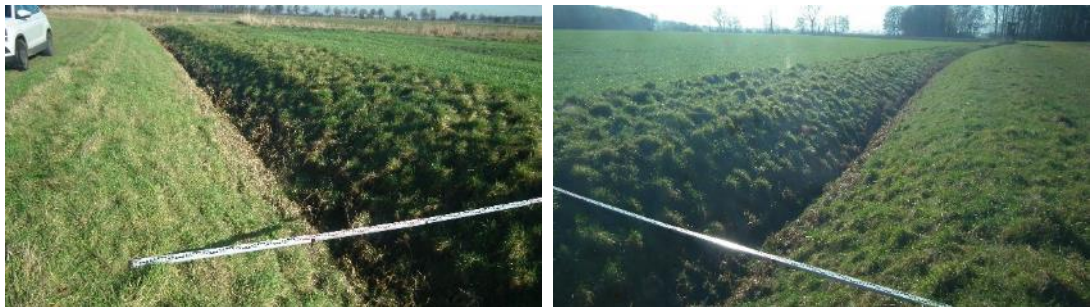
Abbildung 81: Namenloser Graben bei Trassenkilometer km 41+210, Q-B2-19-213-V0, Blickrichtung Nord und Süd

Der namenlose Graben in obiger Abbildung bei Trassenkilometer km 41+210 weist zwischen den Böschungsoberkanten eine Breite von ca. 2,5 m auf. Die Sohlbreite beträgt ca. 0,6 m und die Geländeeinschnittstiefe ca. 1,2 m. Der namenlose Graben wird von der Trasse gequert. Zum Zeitpunkt der Befahrung am 14.02.2023 war der Graben trocken. Der Zustand des Grabens wird als verkrautet eingeschätzt. Der Graben wird dem Einzugsgebiet des Oberflächenwasserkörpers DE_RW_DENI_21038 (Möseke) zugeordnet.

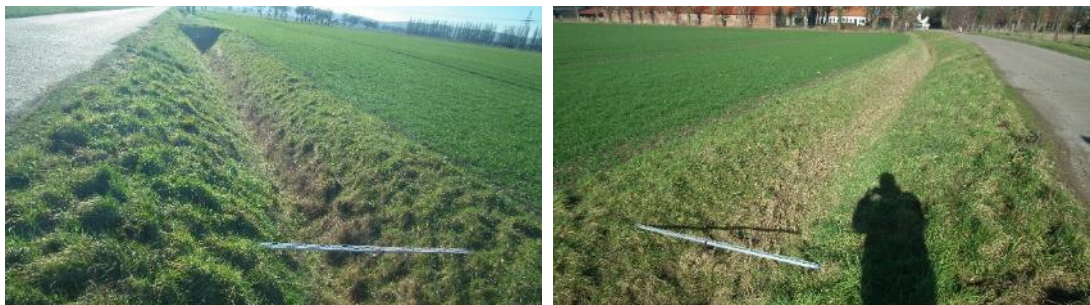
Abbildung 82: Namenloser Graben bei Trassenkilometer km 42+450, Q-B2-19-219-V0, Blickrichtung Süd und Nord

Der namenlose Graben in obiger Abbildung bei Trassenkilometer km 42+450 weist zwischen den Böschungsoberkanten eine Breite von ca. 2,0 m auf. Die Sohlbreite beträgt ca. 0,4 m und die Geländeeinschnittstiefe ca. 0,9 m. Der namenlose Graben wird von der Trasse gequert. Zum Zeitpunkt der Befahrung am 14.02.2023 war der Graben trocken. Der Zustand des Grabens wird als verkrautet eingeschätzt. Der Graben wird dem Einzugsgebiet des Oberflächenwasserkörpers DE_RW_DENI_21038 (Möseke) zugeordnet.

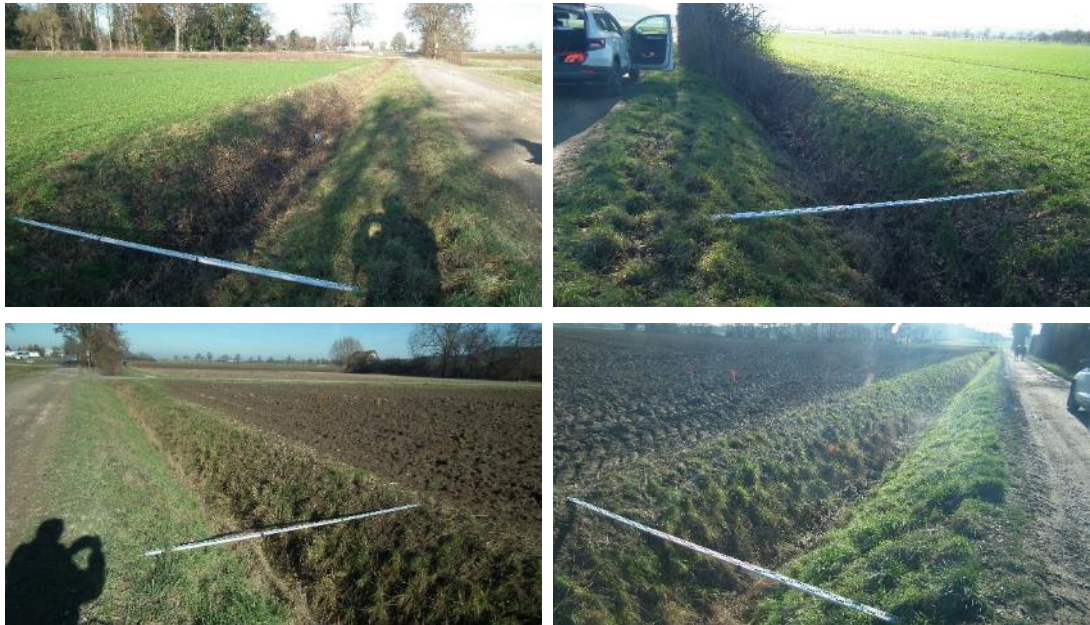
Abbildung 83: Namenlose Gräben bei Trassenkilometer km 42+750, Q-B2-19-224-V0, Blickrichtung Nord und Süd

Die namenlosen Gräben am Feldweg in obiger Abbildung bei Trassenkilometer km 42+750 weisen zwischen den Böschungsoberkanten eine Breite von ca. 2,2-3,0 m auf. Die Sohlbreite beträgt ca. 0,6-0,8 m und die Geländeeinschnittstiefe ca. 1,2 m. Die namenlosen Gräben werden von der Trasse gequert. Zum Zeitpunkt der Befahrung am 14.02.2023 waren die Gräben trocken. Der Zustand der Gräben wird als verkrautet eingeschätzt. Die Gräben werden dem Einzugsgebiet des Oberflächenwasserkörpers DE_RW_DENI_21038 (Möseke) zugeordnet.

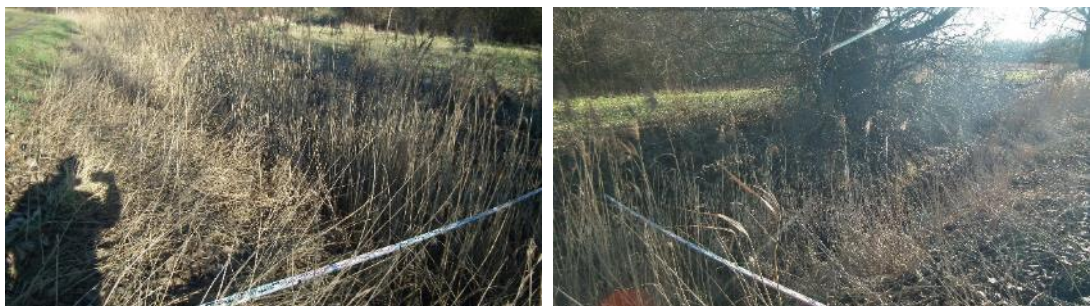
Abbildung 84: Nordfeldgraben bei Trassenkilometer km 43+950, Q-B2-19-228-V0, Blickrichtung Nord und Süd

Der Nordfeldgraben in obiger Abbildung bei Trassenkilometer km 43+950 weist zwischen den Böschungsoberkanten eine Breite von ca. 4,5 m auf. Die Sohlbreite beträgt ca. 1,0 m und die Geländeeinschnittstiefe ca. 0,6 m. Der Nordfeldgraben wird von der Trasse gequert. Zum Zeitpunkt der Befahrung am 14.02.2023 war der Graben mit einer Wassertiefe von 0,1 m wasserführend. Eine Fließbewegung war nicht festzustellen. Der Zustand des Grabens wird als stark verkrautet eingeschätzt. Der Graben wird dem Einzugsgebiet des Oberflächenwasserkörpers DE_RW_DENI_21038 (Möseke) zugeordnet.

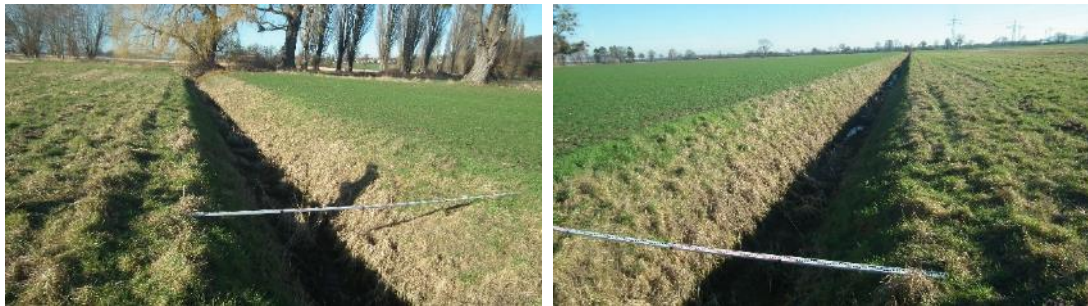
Abbildung 85: Namenloser Graben bei Trassenkilometer km 44+550, Q-B2-19-170-V0, Blickrichtung Nordwest und Südost

Der namenlose Graben in obiger Abbildung bei Trassenkilometer km 44+550 weist zwischen den Böschungsoberkanten eine Breite von ca. 3,5 m auf. Die Sohlbreite beträgt ca. 0,8 m und die Geländeeinschnittstiefe ca. 1,3 m. Der namenlose Graben wird von der Trasse gequert. Zum Zeitpunkt der Befahrung am 14.02.2023 war der Graben mit einer Wassertiefe von 0,08 m wasserführend. Eine Fließbewegung war nicht festzustellen. Der Zustand des Grabens wird als verkrautet eingeschätzt. Der Graben wird dem Einzugsgebiet des Oberflächenwasserkörpers DE_RW_DENI_21038 (Möseke) zugeordnet.

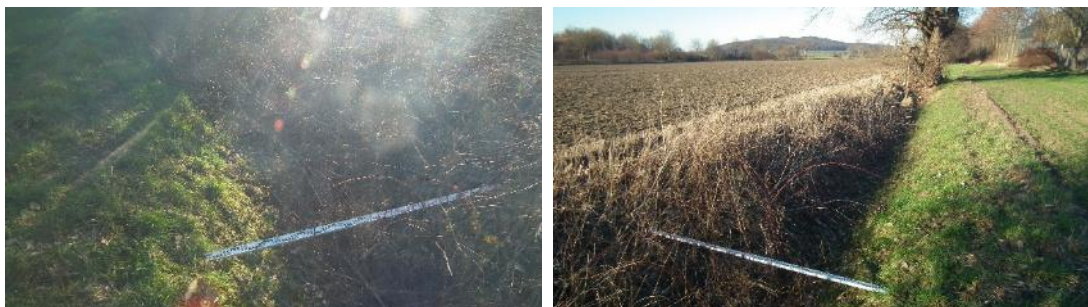
Abbildung 86: Namenloser Graben bei Trassenkilometer km 46+220, Q-B2-19-716-V0, Blickrichtung Südwest und Nordost

Der namenlose Graben in obiger Abbildung bei Trassenkilometer km 46+220 weist zwischen den Böschungsoberkanten eine Breite von ca. 2,0 m auf. Die Sohlbreite beträgt ca. 0,7 m und die Geländeeinschnittstiefe ca. 0,6 m. Der namenlose Graben wird von der Trasse gequert. Zum Zeitpunkt der Befahrung am 14.02.2023 war der Graben trocken. Der Zustand des Grabens wird als teilweise verlandet und verkrautet eingeschätzt. Im Sohlbereich sind Gehölze und vereinzelt Bäume festzustellen. Der Graben wird dem Einzugsgebiet des Oberflächenwasserkörpers DE_RW_DENI_21038 (Möseke) zugeordnet.

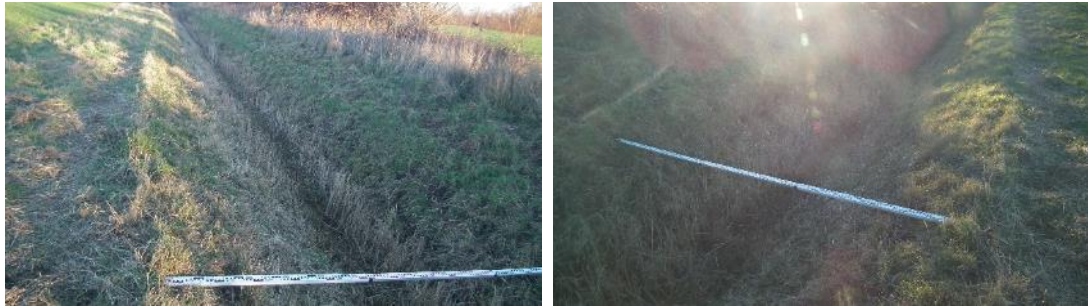
Abbildung 87: Namenloser Graben bei Trassenkilometer km 49+940, Q-B2-19-078-V0, Blickrichtung Ost und West

Der namenlose Graben in obiger Abbildung bei Trassenkilometer km 49+940 weist zwischen den Böschungsoberkanten eine Breite von ca. 3,0 m auf. Die Sohlbreite beträgt ca. 0,8 m und die Geländeeinschnittstiefe ca. 1,0 m. Der namenlose Graben wird von der Trasse gequert. Zum Zeitpunkt der Befahrung am 14.02.2023 war der Graben trocken. Der Zustand des Grabens wird als verkrautet eingeschätzt. Der Graben wird dem Einzugsgebiet des Oberflächenwasserkörpers DE_RW_DENI_21079 (Ihme) zugeordnet.

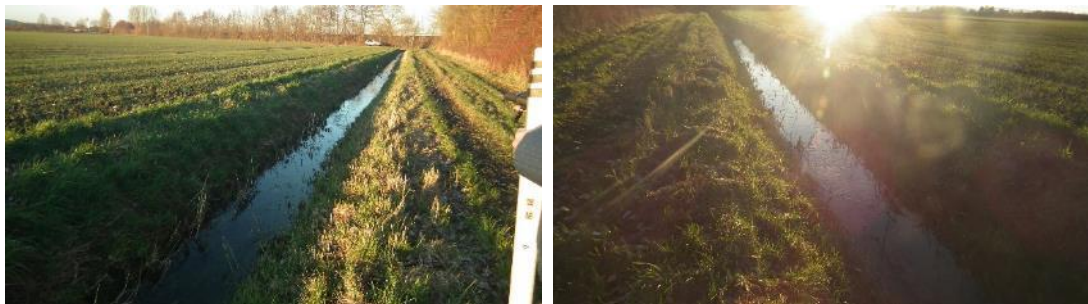
Abbildung 88: Namenloser Graben bei Trassenkilometer km 50+350, Q-B2-19-080-V0, Blickrichtung Nordost und Südwest

Der namenlose Graben in obiger Abbildung bei Trassenkilometer km 50+350 weist zwischen den Böschungsoberkanten eine Breite von ca. 2,5 m auf. Die Sohlbreite beträgt ca. 1,0 m und die Geländeeinschnittstiefe ca. 1,1 m. Der namenlose Graben wird von der Trasse gequert. Zum Zeitpunkt der Befahrung am 14.02.2023 war der Graben mit einer Wassertiefe von 0,35 m wasserführend. Die Abflussmessung ergab einen Durchfluss von 0,093 m³/s. Der Zustand des Grabens wird als verkrautet eingeschätzt. Der Graben wird dem Einzugsgebiet des Oberflächenwasserkörpers DE_RW_DENI_21079 (Ihme) zugeordnet.

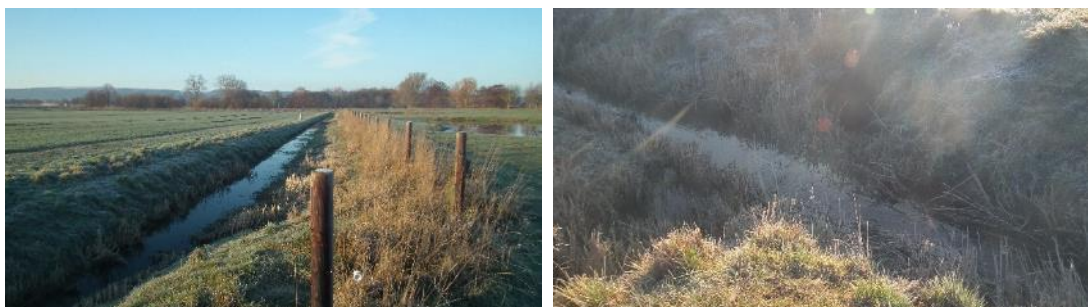
Abbildung 89: Namenloser Graben bei Trassenkilometer km 50+560, Q-B2-19-082-V0, Blickrichtung Südwest und Nordost

Der namenlose Graben in obiger Abbildung bei Trassenkilometer km 50+560 weist zwischen den Böschungsoberkanten eine Breite von ca. 3,0 m auf. Die Sohlbreite beträgt ca. 1,0 m und die Geländeeinschnittstiefe ca. 1,2 m. Der namenlose Graben wird von der Trasse gequert. Zum Zeitpunkt der Befahrung am 15.02.2023 war der Graben mit einer Wassertiefe von 0,14 m wasserführend. Der Zustand des Grabens wird als verkrautet eingeschätzt. Eine Durchflussmessung war nicht möglich. Der Graben wird dem Einzugsgebiet des Oberflächenwasserkörpers DE_RW_DENI_21079 (Ihme) zugeordnet.

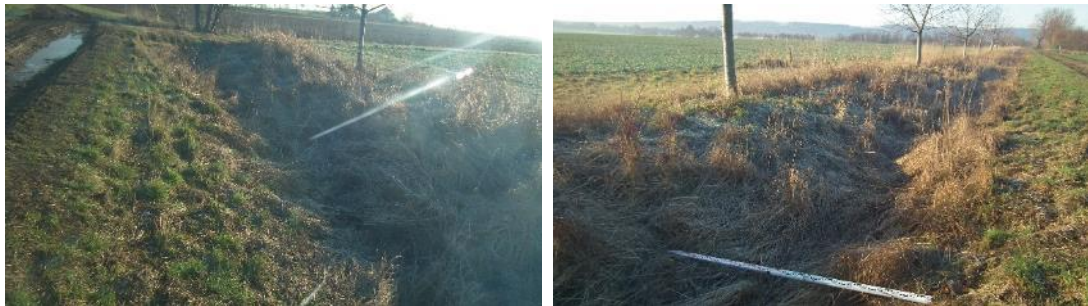
Abbildung 90: Namenloser Graben bei Trassenkilometer km 50+700, Q-B2-19-084-V0. Blickrichtung Nordost und Südwest

Der namenlose Graben in obiger Abbildung bei Trassenkilometer km 50+700 weist zwischen den Böschungsoberkanten eine Breite von ca. 3,0 m auf. Die Sohlbreite beträgt ca. 0,8 m und die Geländeeinschnittstiefe ca. 0,8 m. Der namenlose Graben wird von der Trasse gequert. Zum Zeitpunkt der Befahrung am 15.02.2023 war der Graben trocken. Der Zustand des Grabens wird als verkrautet und verlandet eingeschätzt. Der Graben wird dem Einzugsgebiet des Oberflächenwasserkörpers DE_RW_DENI_21079 (Ihme) zugeordnet.

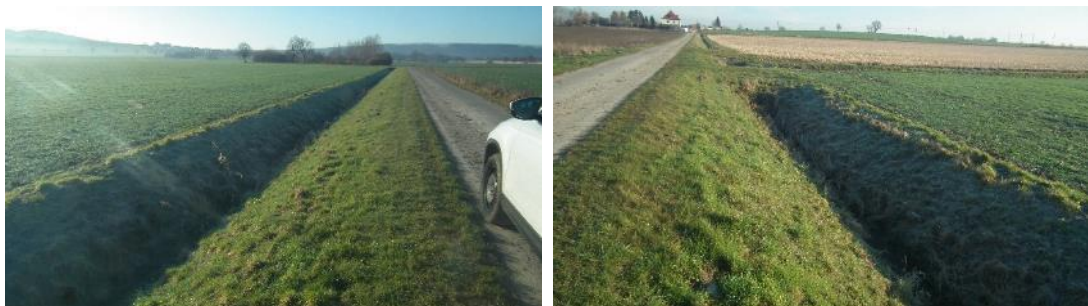
Abbildung 91: Namenloser Graben bei Trassenkilometer km 51+080, Q-B2-19-086-V0, Blickrichtung Südwest und Nordost

Der namenlose Graben in obiger Abbildung bei Trassenkilometer km 50+700 weist zwischen den Böschungsoberkanten eine Breite von ca. 4,0 m auf. Die Sohlbreite beträgt ca. 0,5 m und die Geländeeinschnittstiefe ca. 1,1 m. Der namenlose Graben wird von der Trasse gequert. Zum Zeitpunkt der Befahrung am 15.02.2023 war der Graben trocken. Der Zustand des Grabens wird als verkrautet eingeschätzt. Der Graben wird dem Einzugsgebiet des Oberflächenwasserkörpers DE_RW_DENI_21079 (Ihme) zugeordnet.

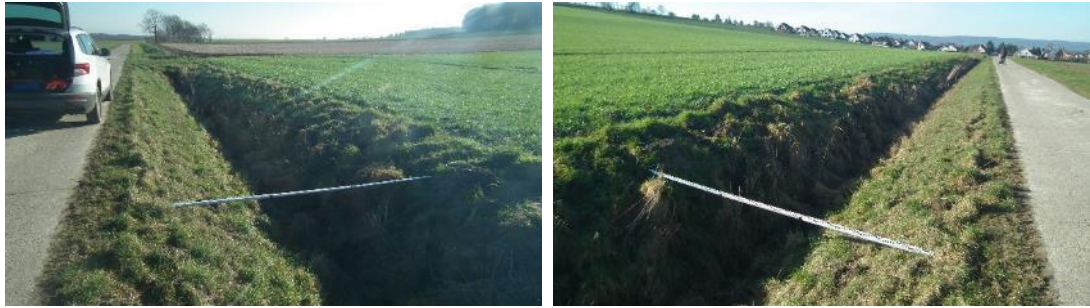
Abbildung 92: Namenloser Graben bei Trassenkilometer km 52+220, Q-B2-19-089-V0, Blickrichtung West und Ost

Der namenlose Graben in obiger Abbildung bei Trassenkilometer km 52+220 weist zwischen den Böschungsoberkanten eine Breite von ca. 3,0 m auf. Die Sohlbreite beträgt ca. 0,5 m und die Geländeeinschnittstiefe ca. 1,1 m. Der namenlose Graben wird von der Trasse gequert. Zum Zeitpunkt der Befahrung am 15.02.2023 war der Graben trocken. Der Zustand des Grabens wird als verkrautet eingeschätzt. Der Graben wird dem Einzugsgebiet des Oberflächenwasserkörpers DE_RW_DENI_21079 (Ihme) zugeordnet.

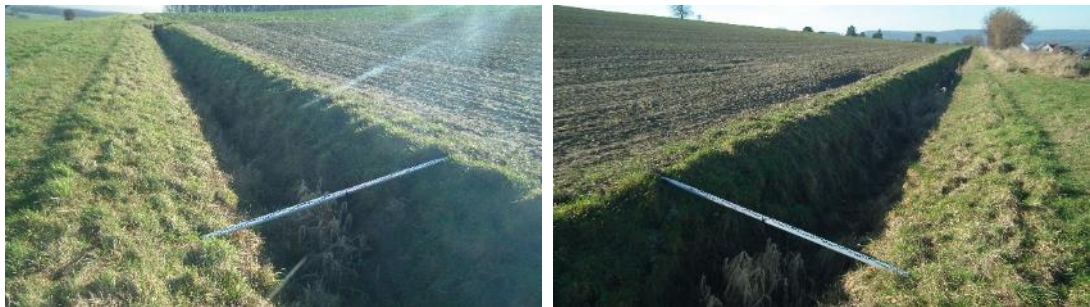
Abbildung 93: Namenloser Graben bei Trassenkilometer km 52+520, Q-B2-19-091-V0, Blickrichtung West und Ost

Der namenlose Graben in obiger Abbildung bei Trassenkilometer km 52+520 weist zwischen den Böschungsoberkanten eine Breite von ca. 1,8 m auf. Die Sohlbreite beträgt ca. 0,5 m und die Geländeeinschnittstiefe ca. 0,7 m. Der namenlose Graben wird von der Trasse gequert. Zum Zeitpunkt der Befahrung am 15.02.2023 war der Graben trocken. Der Zustand des Grabens wird als verkrautet eingeschätzt. Der Graben wird dem Einzugsgebiet des Oberflächenwasserkörpers DE_RW_DENI_21079 (Ihme) zugeordnet.

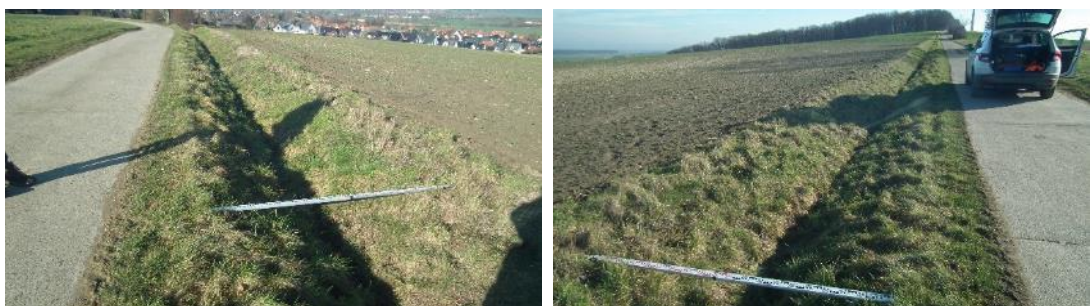
Abbildung 94: Namenloser Graben bei Trassenkilometer km 52+700, Q-B2-19-092-V0, Blickrichtung West und Ost

Der namenlose Graben in obiger Abbildung bei Trassenkilometer km 52+700 weist zwischen den Böschungsoberkanten eine Breite von ca. 1,8 m auf. Die Sohlbreite beträgt ca. 0,2 m und die Geländeeinschnittstiefe ca. 0,5 m. Der namenlose Graben wird von der Trasse gequert. Zum Zeitpunkt der Befahrung am 15.02.2023 war der Graben trocken. Der Zustand des Grabens wird als verkrautet eingeschätzt. Der Graben wird dem Einzugsgebiet des Oberflächenwasserkörpers DE_RW_DENI_21079 (Ihme) zugeordnet.

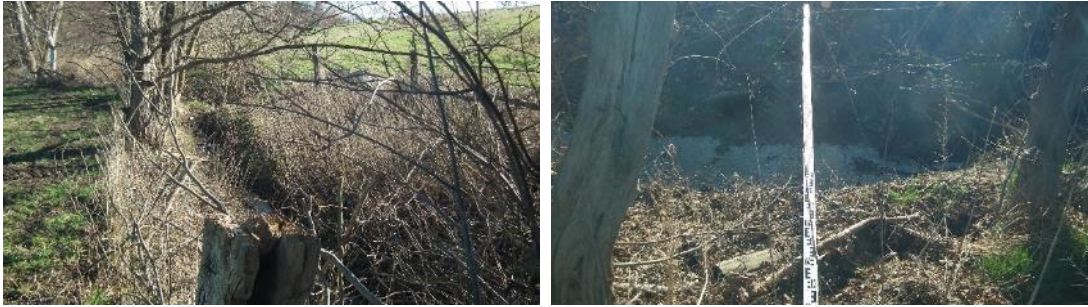
Abbildung 95: Namenloser Graben bei Trassenkilometer km 53+060, Q-B2-19-095-V0, Blickrichtung Ost und Süd

Der namenlose Graben in obiger Abbildung bei Trassenkilometer km 53+060 weist zwischen den Böschungsoberkanten eine Breite von ca. 2,0 m auf. Die Sohlbreite beträgt ca. 0,8 m und die Geländeeinschnittstiefe ca. 0,5 m. Der namenlose Graben wird von der Trasse gequert. Zum Zeitpunkt der Befahrung am 15.02.2023 war der Graben bei einer Wassertiefe von 0,05 m wasserführend. Die Durchflussmessung ergab einen Abfluss von ca. 0,5 l/s. Der Zustand des Grabens wird als verkrautet eingeschätzt. Der Uferbereich der Trassenquerung ist von Strauch- und Buschwerk sowie Einzelbäumen und Baumreihen gekennzeichnet. Der Graben wird dem Einzugsgebiet des Oberflächenwasserkörpers DE_RW_DENI_21079 (Ihme) zugeordnet.

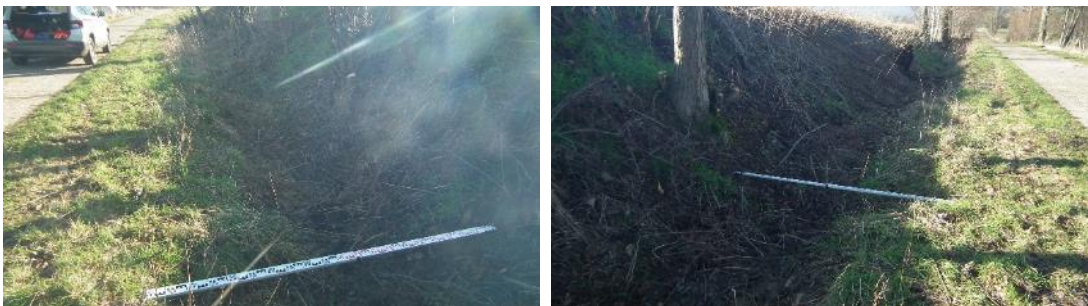
Abbildung 96: Namenloser Graben bei Trassenkilometer km 53+130, Q-B2-19-097-V0, Blickrichtung Ost und West

Der namenlose Graben in obiger Abbildung bei Trassenkilometer km 53+130 weist zwischen den Böschungsoberkanten eine Breite von ca. 1,5 m auf. Die Sohlbreite beträgt ca. 0,3 m und die Geländeeinschnittstiefe ca. 0,4 m. Der namenlose Graben wird von der Trasse gequert. Zum Zeitpunkt der Befahrung am 15.02.2023 war der Graben trocken. Der Zustand des Grabens wird als verkrautet und verlandet eingeschätzt. Der Böschungsbereich des Grabens auf Höhe der Trassenquerung ist von Strauch- und Buschwerk sowie Einzelbäumen gekennzeichnet. Der Graben wird dem Einzugsgebiet des Oberflächenwasserkörpers DE_RW_DENI_21079 (Ihme) zugeordnet.

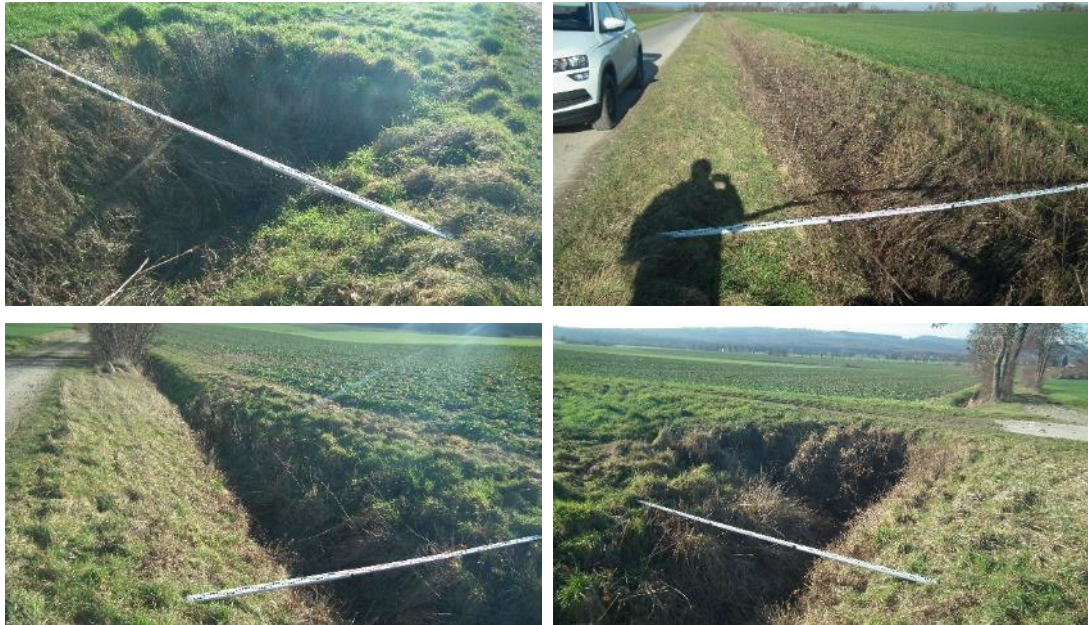
Abbildung 97: Namenlose Gräben bei Trassenkilometer km 53+600, oben Q-B2-19-100-V0: Blickrichtung Nord und Süd; unten Q-B2-19-270-V0: Nord und Süd

Die namenlosen Gräben in obiger Abbildung bei Trassenkilometer km 53+600 weisen zwischen den Böschungsoberkanten eine Breite von ca. 3,0-4,0 m auf. Die Sohlbreite beträgt ca. 0,5-0,8 m und die Geländeeinschnittstiefe ca. 1,4 m. Die namenlosen Gräben werden von der Trasse in einem Feldwegkreuzungspunkt gequert. Zum Zeitpunkt der Befahrung am 15.02.2023 waren die Gräben trocken. Der Zustand der Gräben wird als verkrautet eingeschätzt. Die Gräben werden dem Einzugsgebiet des Oberflächenwasserkörpers DE_RW_DENI_21079 (Ihme) zugeordnet.

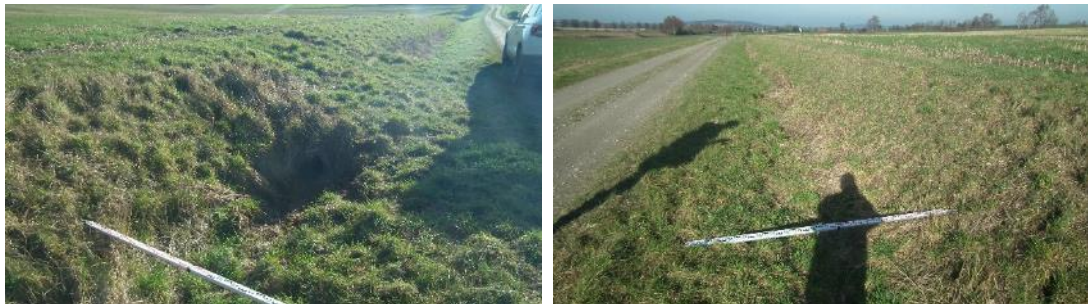
Abbildung 98: Namenloser Graben bei Trassenkilometer km 53+990, Q-B2-19-103-V0, Blickrichtung Südost und Nordwest

Der namenlose Graben in obiger Abbildung bei Trassenkilometer km 53+990 weist zwischen den Böschungsoberkanten eine Breite von ca. 1,7 m auf. Die Sohlbreite beträgt ca. 0,4 m und die Geländeeinschnittstiefe ca. 0,5 m. Der namenlose Graben wird von der Trasse gequert. Zum Zeitpunkt der Befahrung am 15.02.2023 war der Graben trocken. Der Zustand des Grabens wird als verkrautet und teilweise verlandet eingeschätzt. Der Graben wird dem Einzugsgebiet des Oberflächenwasserkörpers DE_RW_DENI_21079 (Ihme) zugeordnet.

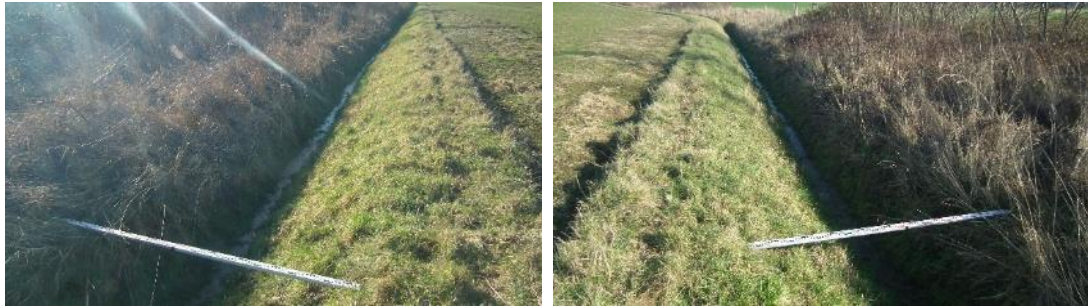
Abbildung 99: Namenloser Graben bei Trassenkilometer km 55+290, Q-B2-20-106-V0, Blickrichtung Südwest und Nordost

Der namenlose Graben in obiger Abbildung bei Trassenkilometer km 55+290 weist zwischen den Böschungsoberkanten eine Breite von ca. 1,8 m auf. Die Sohlbreite beträgt ca. 0,4 m und die Geländeeinschnittstiefe ca. 0,9 m. Der namenlose Graben wird von der Trasse gequert. Zum Zeitpunkt der Befahrung am 15.02.2023 war der Graben mit einer Wassertiefe von 0,01 m wasserführend. Der Durchfluss wird auf ca. 0,5 l/s geschätzt. Der Zustand des Grabens wird als verkrautet eingeschätzt. Der Graben wird dem Einzugsgebiet des Oberflächenwasserkörpers DE_RW_DENI_21047 (Hüpeder Bach) zugeordnet.

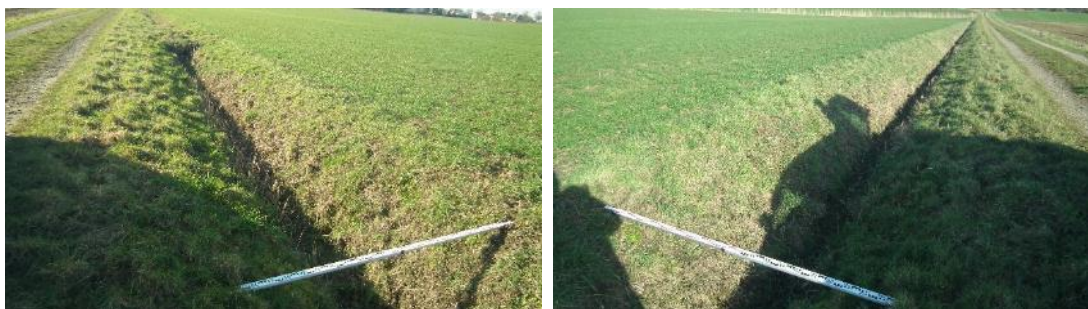
Abbildung 100: Namenloser Graben bei Trassenkilometer km 55+520, Q-B2-20-107-V0, Blickrichtung Südwest und Nordost

Der namenlose Graben in obiger Abbildung bei Trassenkilometer km 55+520 weist zwischen den Böschungsoberkanten eine Breite von ca. 2,0 m auf. Die Sohlbreite beträgt ca. 0,4 m und die Geländeeinschnittstiefe ca. 0,9 m. Der namenlose Graben wird von der Trasse gequert. Zum Zeitpunkt der Befahrung am 15.02.2023 war der Graben trocken. Der Zustand des Grabens wird als verkrautet, teilweise verlandet eingeschätzt. Der Graben wird dem Einzugsgebiet des Oberflächenwasserkörpers DE_RW_DENI_21047 (Hüpeder Bach) zugeordnet.

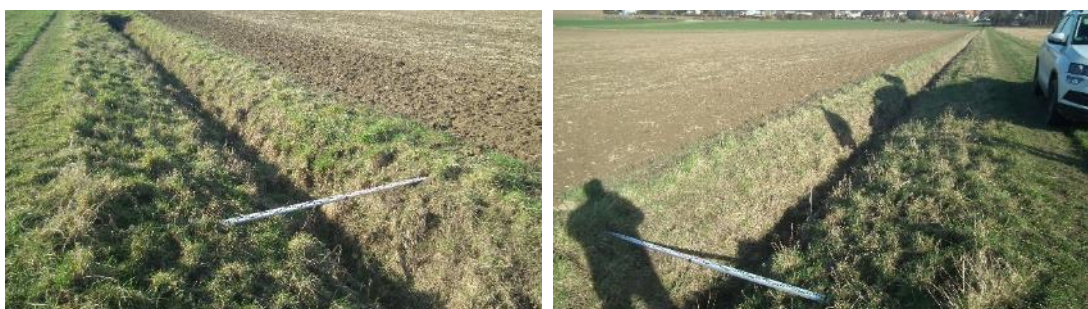
Abbildung 101: Namenloser Graben bei Trassenkilometer km 55+700, Q-B2-20-109-V0, Blickrichtung Südwest und Nordost

Der namenlose Graben in obiger Abbildung bei Trassenkilometer km 55+700 weist zwischen den Böschungsoberkanten eine Breite von ca. 2,0 m auf. Die Sohlbreite beträgt ca. 0,6 m und die Geländeeinschnittstiefe ca. 0,9 m. Der namenlose Graben wird von der Trasse gequert. Zum Zeitpunkt der Befahrung am 15.02.2023 war der Graben trocken. Der Zustand des Grabens wird als verkrautet, teilweise verlandet eingeschätzt. Der Graben wird dem Einzugsgebiet des Oberflächenwasserkörpers DE_RW_DENI_21047 (Hüpeder Bach) zugeordnet.

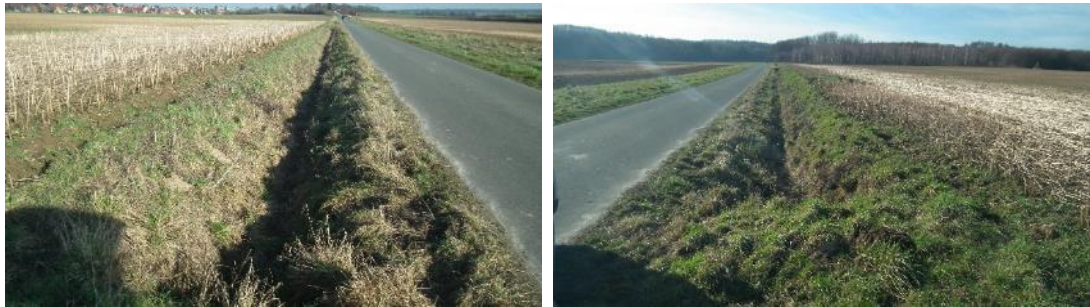
Abbildung 102: Namenloser Graben bei Trassenkilometer km 56+120, Q-B2-20-111-V0, Blickrichtung Nordost und Südwest

Der namenlose Graben in obiger Abbildung bei Trassenkilometer km 56+120 weist zwischen den Böschungsoberkanten eine Breite von ca. 2,0 m auf. Die Sohlbreite beträgt ca. 0,8 m und die Geländeeinschnittstiefe ca. 0,9 m. Der namenlose Graben wird von der Trasse gequert. Zum Zeitpunkt der Befahrung am 15.02.2023 war der Graben trocken. Der Zustand des Grabens wird als verkrautet, teilweise verlandet eingeschätzt. Der Graben wird dem Einzugsgebiet des Oberflächenwasserkörpers DE_RW_DENI_21047 (Hüpeder Bach) zugeordnet.

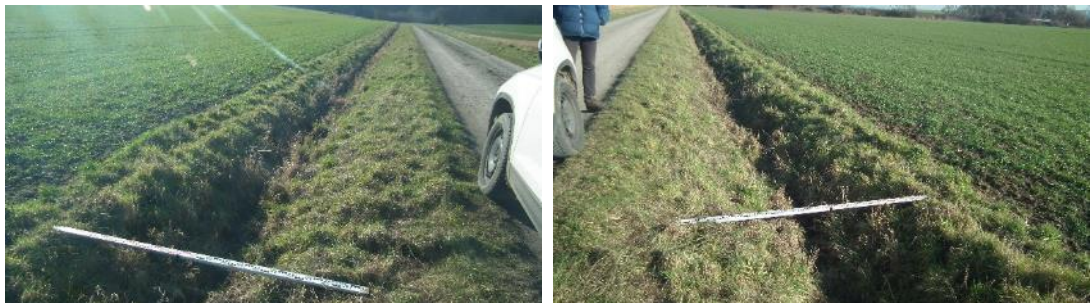
Abbildung 103: Namenloser Graben bei Trassenkilometer km 56+450, Q-B2-20-116-V0, Blickrichtung Nordost und Südwest

Der namenlose Graben in obiger Abbildung bei Trassenkilometer km 56+450 weist zwischen den Böschungsoberkanten eine Breite von ca. 1,5 m auf. Die Sohlbreite beträgt ca. 0,4 m und die Geländeeinschnittstiefe ca. 0,7 m. Der namenlose Graben wird von der Trasse gequert. Zum Zeitpunkt der Befahrung am 15.02.2023 war der Graben trocken. Der Zustand des Grabens wird als verkrautet, teilweise verlandet eingeschätzt. Der Graben wird dem Einzugsgebiet des Oberflächenwasserkörpers DE_RW_DENI_21047 (Hüpeder Bach) zugeordnet.

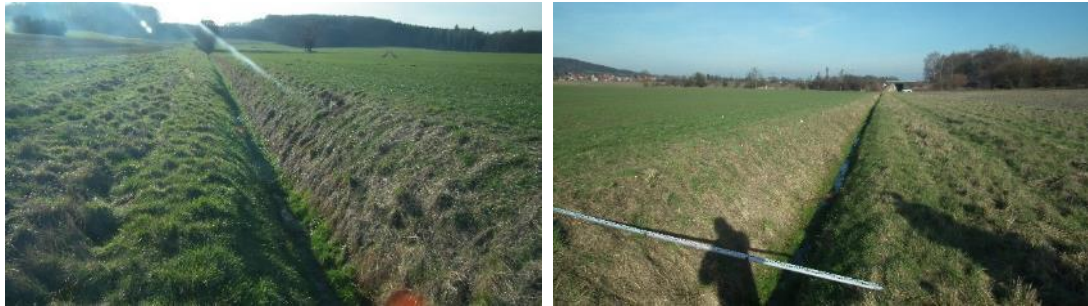
Abbildung 104: Namenloser Graben bei Trassenkilometer km 56+750, Q-B2-20-117-V0, Blickrichtung Nordost und Südwest

Der namenlose Graben in obiger Abbildung bei Trassenkilometer km 56+750 weist zwischen den Böschungsoberkanten eine Breite von ca. 3,0 m auf. Die Sohlbreite beträgt ca. 0,4 m und die Geländeeinschnittstiefe ca. 1,3 m. Der namenlose Graben wird von der Trasse gequert. Zum Zeitpunkt der Befahrung am 15.02.2023 war der Graben bei einer Wassertiefe von 0,01 m wasserführend. Der Abfluss wird auf 0,1 l/s geschätzt. Der Zustand des Grabens wird als verkrautet eingeschätzt. Der Graben wird dem Einzugsgebiet des Oberflächenwasserkörpers DE_RW_DENI_21047 (Hüpeder Bach) zugeordnet.

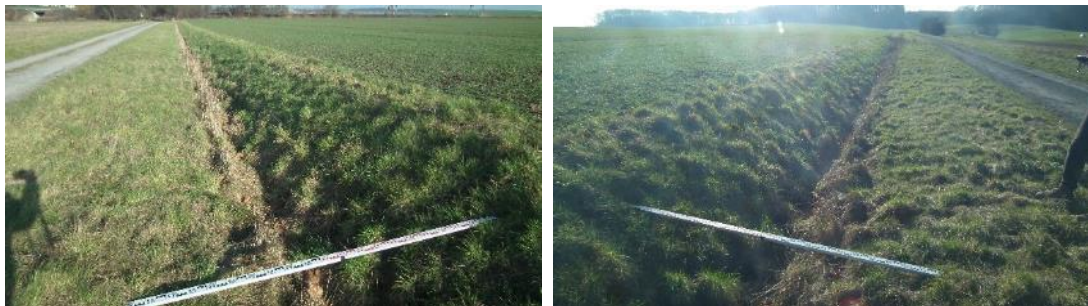
Abbildung 105: Namenloser Graben bei Trassenkilometer km 56+820, Q-B2-20-119-V0, Blickrichtung Südwest und Nordost

Der namenlose Graben in obiger Abbildung bei Trassenkilometer km 56+820 weist zwischen den Böschungsoberkanten eine Breite von ca. 1,5 m auf. Die Sohlbreite beträgt ca. 0,4 m und die Geländeeinschnittstiefe ca. 0,5 m. Der namenlose Graben wird von der Trasse gequert. Zum Zeitpunkt der Befahrung am 15.02.2023 war der Graben trocken. Der Zustand des Grabens wird als verkrautet eingeschätzt. Der Graben wird dem Einzugsgebiet des Oberflächenwasserkörpers DE_RW_DENI_21047 (Hüpeder Bach) zugeordnet.

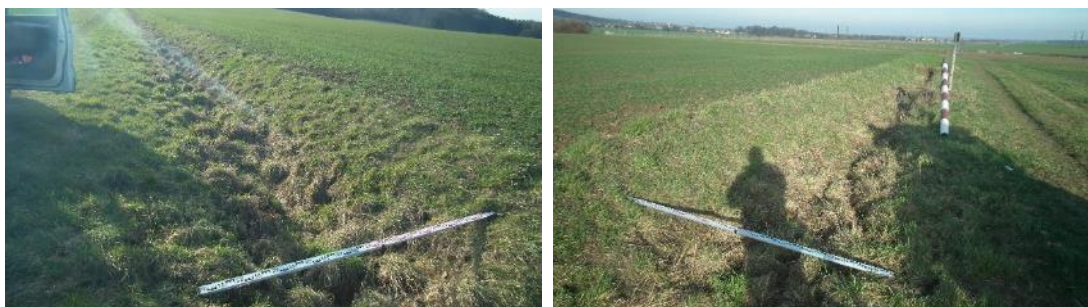
Abbildung 106: Namenloser Graben bei Trassenkilometer km 57+180, Q-B2-20-120-V0, Blickrichtung Südwest und Nordost

Der namenlose Graben in obiger Abbildung bei Trassenkilometer km 57+180 weist zwischen den Böschungsoberkanten eine Breite von ca. 1,5 m auf. Die Sohlbreite beträgt ca. 0,4 m und die Geländeeinschnittstiefe ca. 0,5 m. Der namenlose Graben wird von der Trasse gequert. Zum Zeitpunkt der Befahrung am 15.02.2023 war der Graben trocken. Der Zustand des Grabens wird als verkrautet und verlandet eingeschätzt. Der Graben wird dem Einzugsgebiet des Oberflächenwasserkörpers DE_RW_DENI_21047 (Hüpeder Bach) zugeordnet.

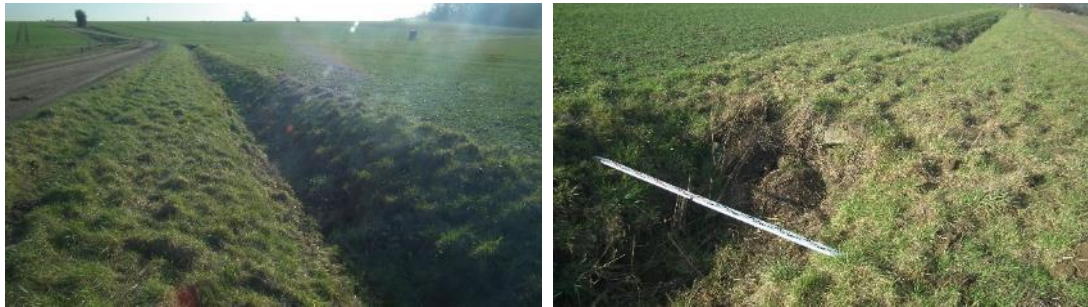
Abbildung 107: Namenloser Graben bei Trassenkilometer km 57+250, Q-B2-20-122-V0, Blickrichtung Süd und Nord

Der namenlose Graben in obiger Abbildung bei Trassenkilometer km 57+250 weist zwischen den Böschungsoberkanten eine Breite von ca. 1,8 m auf. Die Sohlbreite beträgt ca. 0,6 m und die Geländeeinschnittstiefe ca. 0,7 m. Der namenlose Graben wird von der Trasse gequert und als Einleitstelle genutzt. Zum Zeitpunkt der Befahrung am 15.02.2023 war der Graben trocken. Der Zustand des Grabens wird als verkrautet und verlandet eingeschätzt. Das Durchlassbauwerk im Trassenquerungsbe-
reich ist teilweise verlandet. Der Graben wird dem Einzugsgebiet des Oberflächenwasserkörpers DE_RW_DENI_21047 (Hüpeder Bach) zugeordnet.

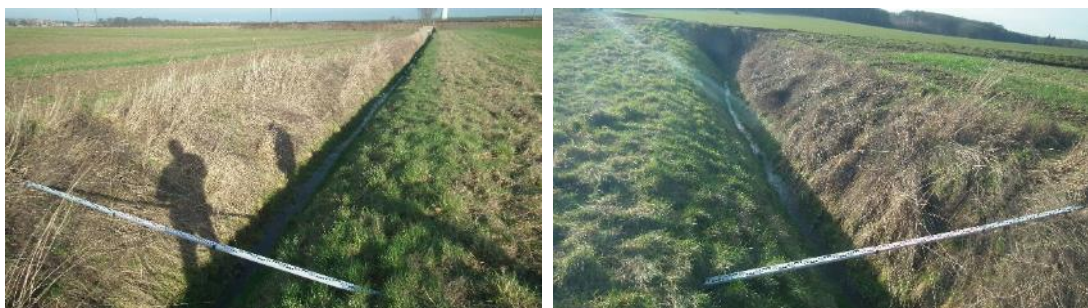
Abbildung 108: Namenloser Graben bei Trassenkilometer km 57+320, Q-B2-20-124-V0, Blickrichtung Ost und West

Der namenlose Graben in obiger Abbildung bei Trassenkilometer km 57+320 weist zwischen den Böschungsoberkanten eine Breite von ca. 3,0 m auf. Die Sohlbreite beträgt ca. 0,8 m und die Geländeeinschnittstiefe ca. 1,3 m. Der namenlose Graben wird von der Trasse gequert. Zum Zeitpunkt der Befahrung am 15.02.2023 war der Graben mit einer Wassertiefe von 0,02 m wasserführend. Der Durchfluss wurde zu 0,5 l/s geschätzt. Der Zustand des Grabens wird als verkrautet eingeschätzt. Der Graben wird dem Einzugsgebiet des Oberflächenwasserkörpers DE_RW_DENI_21047 (Hüpeder Bach) zugeordnet.

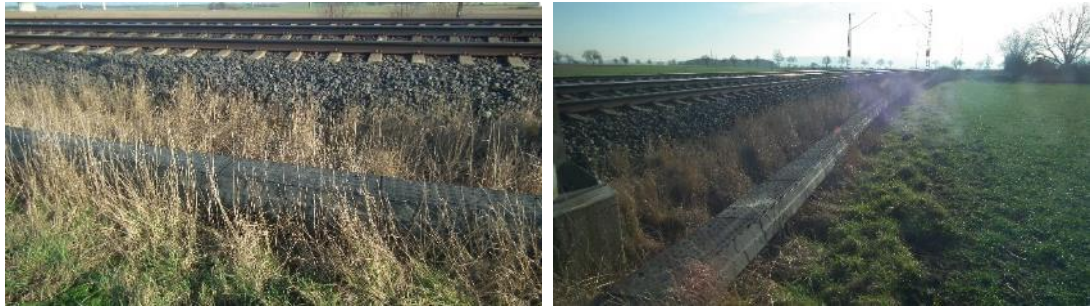
Abbildung 109: Namenloser Graben bei Trassenkilometer km 58+120, Q-B2-20-184-V0, Blickrichtung Südost und Südwest

Der namenlose Graben in obiger Abbildung bei Trassenkilometer km 58+120 weist zwischen den Böschungsoberkanten eine Breite von ca. 1,0 m auf. Die Sohlbreite beträgt ca. 0,3 m und die Geländeeinschnittstiefe ca. 0,3 m. Der namenlose Graben ist ein Eisenbahnentwässerungsgraben und wird von der Trasse gequert. Zum Zeitpunkt der Befahrung am 15.02.2023 war der Graben trocken. Der Zustand des Eisenbahngrabens wird als verkrutet und verlandet eingeschätzt. Der Graben wird dem Einzugsgebiet des Oberflächenwasserkörpers DE_RW_DENI_21047 (Hüpeder Bach) zugeordnet.

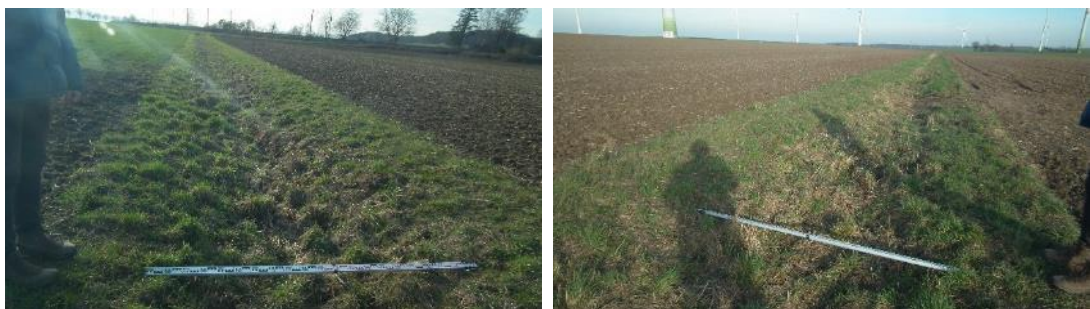
Abbildung 110: Graben Roter Bach bei Trassenkilometer km 58+270, Q-B2-20-126-V0, Blickrichtung West und Ost

Der Rote Bach in obiger Abbildung bei Trassenkilometer km 58+270 weist zwischen den Böschungsoberkanten eine Breite von ca. 1,8 m auf. Die Sohlbreite beträgt ca. 0,8 m und die Geländeeinschnittstiefe ca. 0,2 m. Der Rote Bach wird von der Trasse gequert und wird stromunterhalb als Einleitungsgewässer genutzt. Zum Zeitpunkt der Befahrung am 15.02.2023 war der Graben trocken. Der Zustand des Grabens wird als verkrutet und verlandet eingeschätzt. Der Graben wird dem Einzugsgebiet des Oberflächenwasserkörpers DE_RW_DENI_21047 (Hüpeder Bach) zugeordnet.

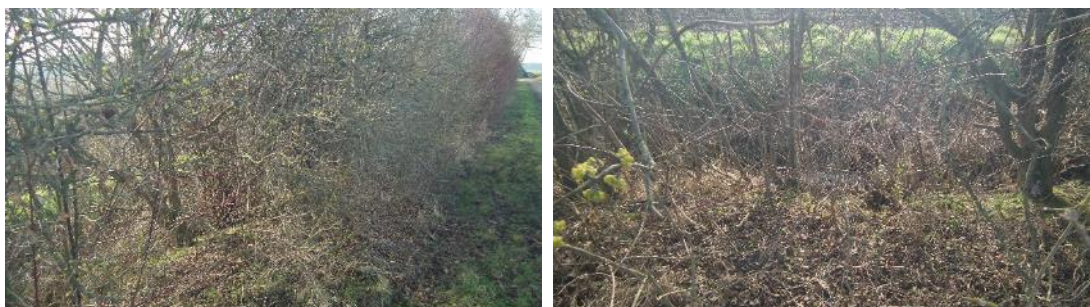
Abbildung 111: Namenloser Graben bei Trassenkilometer km 60+140, Q-B2-20-135-V0, Blickrichtung Nordwest und Südwest

Der namenlose Graben in obiger Abbildung bei Trassenkilometer km 60+140 weist zwischen den Böschungsoberkanten eine Breite von ca. 3,5 m auf. Die Sohlbreite beträgt ca. 1,0 m und die Geländeeinschnittstiefe ca. 1,3 m. Der namenlose Graben wird von der Trasse gequert. Zum Zeitpunkt der Befahrung am 15.02.2023 war der Graben mit einer Wassertiefe von ca. 0,03 m wasserführend. Der Durchfluss beträgt ca. 0,1 l/s. Der Zustand des Grabens wird als teilweise verkrautet und mit Gehölzstreifen entlang der Böschung eingeschätzt. Der Graben wird dem Einzugsgebiet des Oberflächenwasserkörpers DE_RW_DENI_21052 (Haller Bach) zugeordnet.

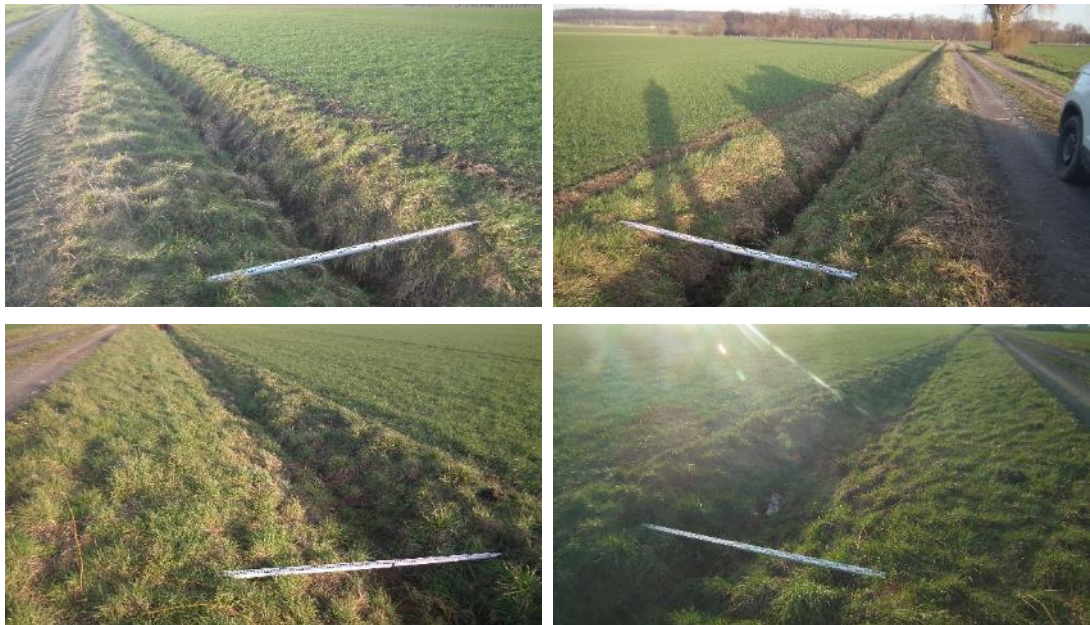
Abbildung 112: Namenlose Gräben bei Trassenkilometer km 61+220, oben Q-B2-20-186-V0 : Blickrichtung West und Ost; unten Q-B2-20-717-V0: Blickrichtung Ost und West

Die namenlosen Gräben in obiger Abbildung bei Trassenkilometer km 61+220 weisen zwischen den Böschungsoberkanten eine Breite von ca. 1,8 m auf. Die Sohlbreite beträgt ca. 0,4 m und die Geländeeinschnittstiefe ca. 0,5 m. Die namenlosen Gräben werden von der Trasse gequert. Zum Zeitpunkt der Befahrung am 15.02.2023 waren die Gräben trocken. Der Zustand der Gräben wird als verkrautet und teilweise verlandet eingeschätzt. Die Gräben werden dem Einzugsgebiet des Oberflächenwasserkörpers DE_RW_DENI_21052 (Haller Bach) zugeordnet.

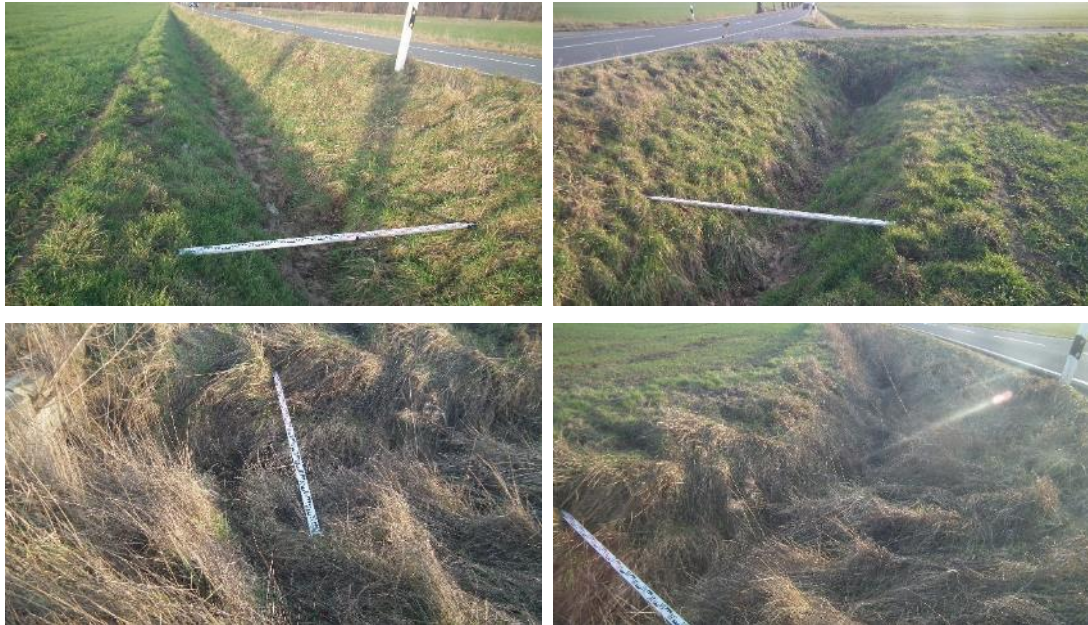
Abbildung 113: Namenlose Gräben bei Trassenkilometer km 61+480, Q-B2-20-142-V0, oben: Blickrichtung Nord und Süd; unten: Blickrichtung Ost und Südwest

Die namenlosen Gräben in obiger Abbildung bei Trassenkilometer km 61+480 weisen zwischen den Böschungsoberkanten eine Breite von ca. 2,0 m auf. Die Sohlbreite beträgt ca. 0,5 m und die Geländeeinschnittstiefe ca. 0,8 m. Die namenlosen Gräben werden von der Trasse gequert. Zum Zeitpunkt der Befahrung am 15.02.2023 waren die Gräben trocken. Der Zustand der Gräben wird als verkrautet und teilweise verlandet eingeschätzt. Die Gräben werden dem Einzugsgebiet des Oberflächenwasserkörpers DE_RW_DENI_21052 (Haller Bach) zugeordnet.

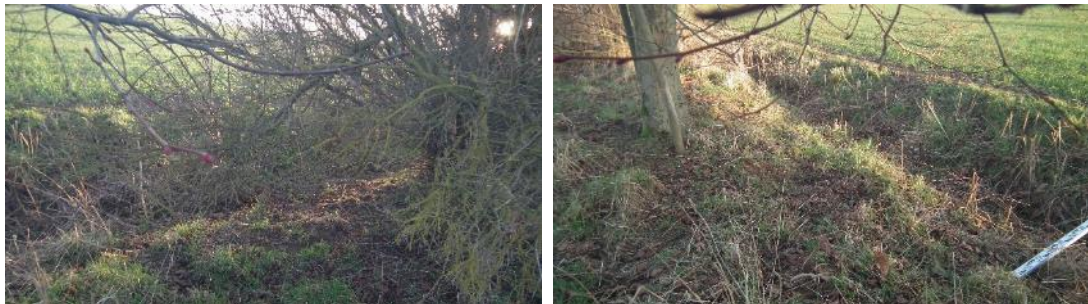
Abbildung 114: Namenloser Graben bei Trassenkilometer km 61+990, Q-B2-20-144-V0, Blickrichtung Südwest und Nordost

Der namenlose Graben in obiger Abbildung bei Trassenkilometer km 61+990 weist zwischen den Böschungsoberkanten eine Breite von ca. 1,8 m auf. Die Sohlbreite beträgt ca. 0,4 m und die Geländeeinschnittstiefe ca. 0,5 m. Der namenlose Graben wird von der Trasse gequert. Zum Zeitpunkt der Befahrung am 15.02.2023 war der Graben trocken. Der Zustand des Grabens wird als verkrautet, verlandet und mit Gehölzstreifen entlang der Böschung eingeschätzt. Der Graben wird dem Einzugsgebiet des Oberflächenwasserkörpers DE_RW_DENI_21052 (Haller Bach) zugeordnet.

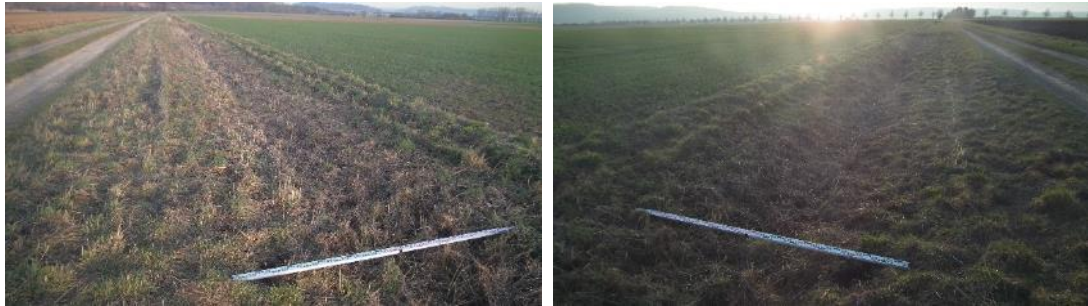
Abbildung 115: Namenloser Graben bei Trassenkilometer km 62+290, Q-B2-20-146-V0, Blickrichtung Nordost und Südwest

Der namenlose Graben in obiger Abbildung bei Trassenkilometer km 62+290 weist zwischen den Böschungsoberkanten eine Breite von ca. 1,8 m auf. Die Sohlbreite beträgt ca. 0,6 m und die Geländeeinschnittstiefe ca. 0,3 m. Der namenlose Graben wird von der Trasse gequert. Zum Zeitpunkt der Befahrung am 15.02.2023 war der Graben trocken. Der Zustand des Grabens wird als verkrautet und stark verlandet eingeschätzt. Der Graben wird dem Einzugsgebiet des Oberflächenwasserkörpers DE_RW_DENI_21052 (Haller Bach) zugeordnet.

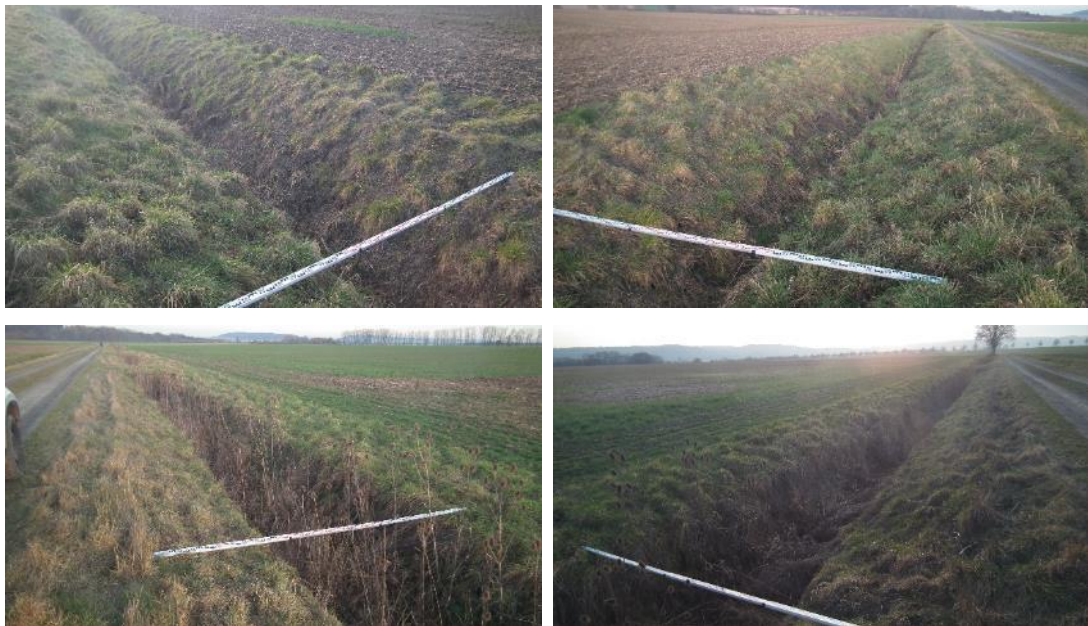
Abbildung 116: Namenlose Gräben bei Trassenkilometer km 62+620, oben: Blickrichtung West und Ost; unten: Blickrichtung Ost und West

Die namenlosen Gräben in obiger Abbildung bei Trassenkilometer km 62+620 weisen zwischen den Böschungsoberkanten eine Breite von ca. 3,0 m auf. Die Sohlbreite beträgt ca. 0,7 m und die Geländeeinschnittstiefe ca. 1,2 m. Die namenlosen Gräben werden von der Trasse gequert. Zum Zeitpunkt der Befahrung am 15.02.2023 waren die Gräben trocken. Der Zustand der Gräben wird als verkrautet eingeschätzt. Die Gräben werden dem Einzugsgebiet des Oberflächenwasserkörpers DE_RW_DENI_21052 (Haller Bach) zugeordnet.

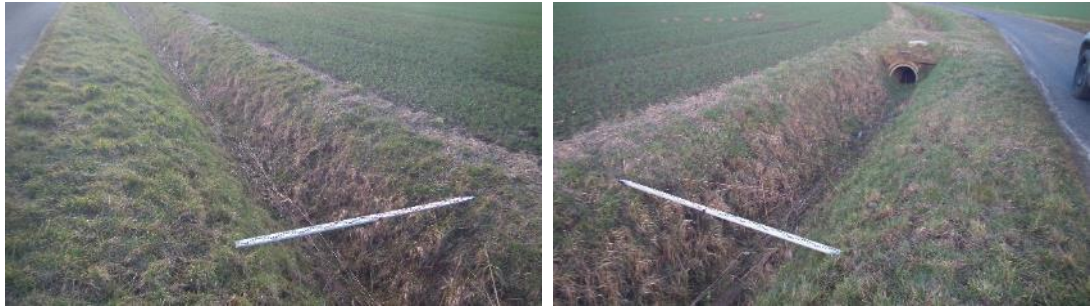
Abbildung 117: Namenloser Graben bei Trassenkilometer km 63+210, Q-B2-20-188-V0, Blickrichtung Ost und West

Der namenlose Graben in obiger Abbildung bei Trassenkilometer km 63+210 weist eine Böschungsoberkantenbreite von ca. 1,8 m auf. Die Sohlbreite beträgt ca. 0,5 m und die Geländeeinschnittstiefe ca. 1,1 m. Der namenlose Graben wird von der Trasse gequert. Zum Zeitpunkt der Befahrung am 15.02.2023 war der Graben trocken. Der Zustand des Grabens wird als verkrautet und teilweise verlandet eingeschätzt. Der Graben wird dem Einzugsgebiet des Oberflächenwasserkörpers DE_RW_DENI_21052 (Haller Bach) zugeordnet.

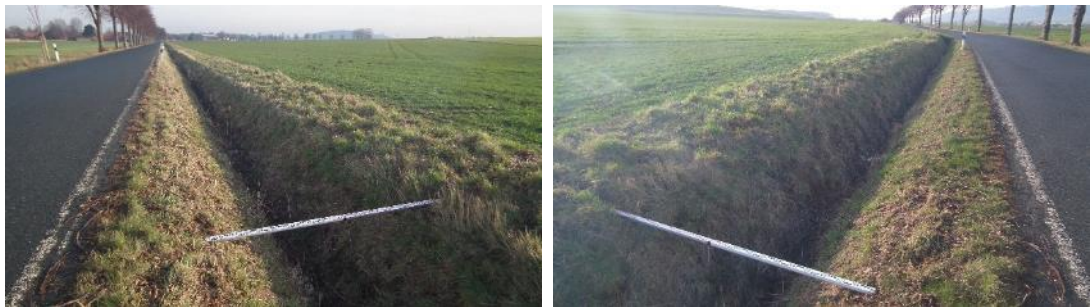
Abbildung 118: Namenloser Graben bei Trassenkilometer km 65+620, Q-B2-20-165-V0, Blickrichtung Nordost und Südwest

Der namenlose Graben in obiger Abbildung bei Trassenkilometer km 65+620 weist zwischen den Böschungsoberkanten eine Breite von ca. 2,0 m auf. Die Sohlbreite beträgt ca. 0,4 m und die Geländeeinschnittstiefe ca. 0,9 m. Der namenlose Graben wird von der Trasse gequert. Zum Zeitpunkt der Befahrung am 16.02.2023 war der Graben trocken. Der Zustand des Grabens wird als verkrautet eingeschätzt. Der Graben wird dem Einzugsgebiet des Oberflächenwasserkörpers DE_RW_DENI_21051 (Haller Fluss) zugeordnet.
