SuedLink

BBPIG-Vorhaben 3, HGÜ-Verbindung Brunsbüttel - Großgartach
BBPIG-Vorhaben 4, HGÜ-Verbindung Wilster - Bergheinfeld/West
Leitung-Nr.: LH-16-10001 / LH-16-10002

Planfeststellungsabschnitt B2 von km 0+000 bis 66+254

Teil L06.2 Hydrologisches Fachgutachten

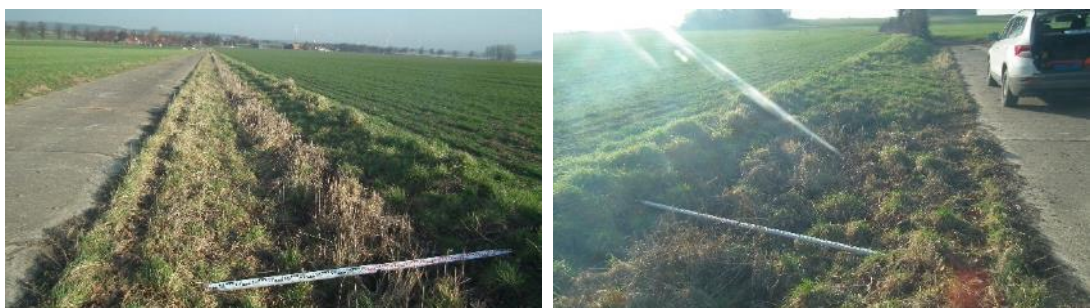
Abbildung 119: Namenloser Graben bei Trassenkilometer km 65+880, Q-B2-20-190-V0, Blickrichtung Nord und Süd

Der namenlose Graben in obiger Abbildung bei Trassenkilometer km 65+880 weist zwischen den Böschungsoberkanten eine Breite von ca. 2,0 m auf. Die Sohlbreite beträgt ca. 0,5 m und die Geländeeinschnittstiefe ca. 0,2 m. Der namenlose Graben wird von der Trasse gequert. Zum Zeitpunkt der Befahrung am 16.02.2023 war der Graben trocken. Der Zustand des Grabens wird als verkrautet und verlandet eingeschätzt. Der Graben wird dem Einzugsgebiet des Oberflächenwasserkörpers DE_RW_DENI_21051 (Haller Fluss) zugeordnet.

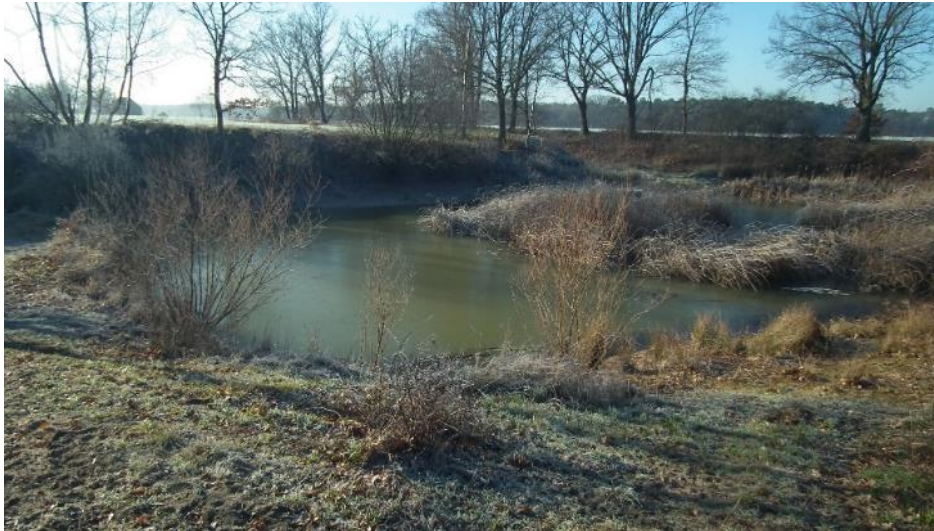
Der Teich befindet sich 300 m östlich der Trasse auf Höhe des Trassen-km 0+070.

Aufgrund der Geländehöhen und der Vor-Ort-Begehung wird geschlussfolgert, dass der Teich ausschließlich durch Grundwasser oder Niederschläge mit Wasser gespeist wird. Das oberirdische Einzugsgebiet umfasst ca. 5.000 m². Aufgrund des Geländeeinschnitts (Wasserspiegel ca. 2,20 m unter Geländeniveau) wird das unterirdische Einzugsgebiet als größer eingeschätzt. Der Wasserspiegel entspricht vermutlich dem Grundwasserspiegel.

Abbildung 120: Teich bei Trassen-km 0+070

Die für die Wasserhaltung berechnete Absenkung tangiert Randbereiche des vermuteten Einzugsgebietes des Teichs.

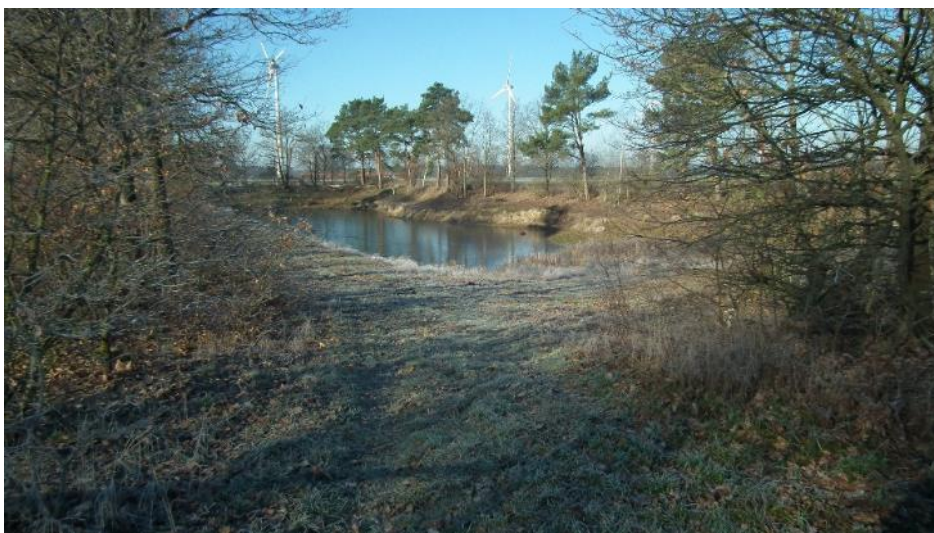
Abbildung 121: Teich bei Trassen-km 2+650

Der Teich befindet sich 330 m östlich der Trasse auf Höhe des Trassen-km 2+650.

Aufgrund der Geländehöhen und der Vor-Ort-Begehung wird geschlussfolgert, dass der Teich ausschließlich durch Grundwasser oder Niederschläge mit Wasser gespeist wird. Das oberirdische Einzugsgebiet umfasst ca. 12.000 m². Aufgrund des Geländeeinschnitts (Wasserspiegel ca. 4,0 m unter Geländeniveau) wird das unterirdische Einzugsgebiet als größer eingeschätzt. Der Wasserspiegel entspricht vermutlich dem Grundwasserspiegel.

Die für die Wasserhaltung berechnete Absenkung tangiert Randbereiche des vermuteten Einzugsgebietes des Teichs.

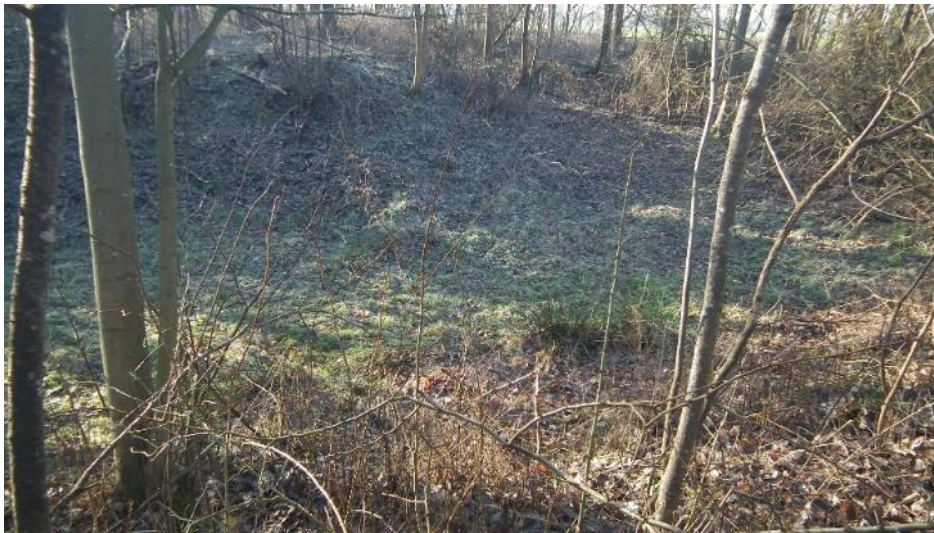
Abbildung 122: Teich bei Trassen-km 6+860

Der Teich befindet sich 100 m östlich der Trasse auf Höhe des Trassen-km 6+860.

Aufgrund der Geländehöhen und der Vor-Ort-Begehung wird geschlussfolgert, dass der Teich ausschließlich durch Grundwasser oder Niederschläge mit Wasser gespeist wird. Das oberirdische Einzugsgebiet umfasst ca. 5.000 m². Aufgrund des Geländeeinschnitts (Teichsohle ca. 2,8 m unter Geländeniveau) wird das unterirdische Einzugsgebiet als größer eingeschätzt.

Die für die Wasserhaltung berechnete Absenkung tangiert Bereiche des vermuteten Einzugsgebietes des Teichs. Zum Zeitpunkt der Begehung am 07.02.2023 war der Teich trocken. Grünlandbewuchs auf der Teichsohle lässt auf eine längere Trockenheit schließen.

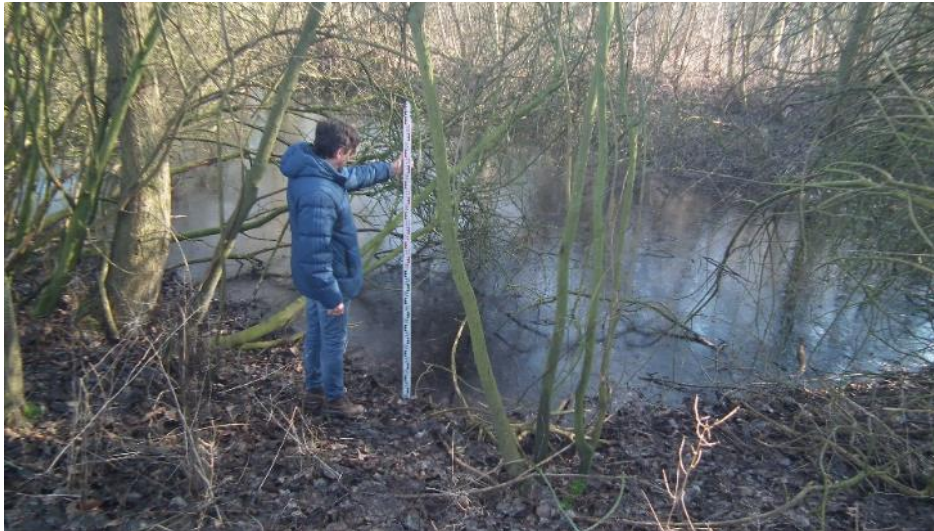
Abbildung 123: Teich bei Trassen-km 8+800

Der Teich befindet sich 30 m östlich der Trasse auf Höhe des Trassen-km 8+880.

Aufgrund der Geländehöhen und der Vor-Ort-Begehung wird geschlussfolgert, dass der Teich ausschließlich durch Grundwasser oder Niederschläge mit Wasser gespeist wird. Oberirdische Zu- und Abflüsse waren nicht erkennbar. Das oberirdische Einzugsgebiet umfasst ca. 5.000 m². Der Wasserspiegel des Teiches wurde mit 1,0 m unterhalb des Geländeniveaus ermittelt. Ein tiefer Geländeeinschnitt war nicht zu erkennen. Es wird vermutet, dass sich die Teichsohle auf dem Deckstauer befindet und keine Verbindung zum Hauptgrundwasserleiter besteht.

Die für die Wasserhaltung berechnete Absenkung tangiert Bereiche des vermuteten Einzugsgebietes des Teichs.

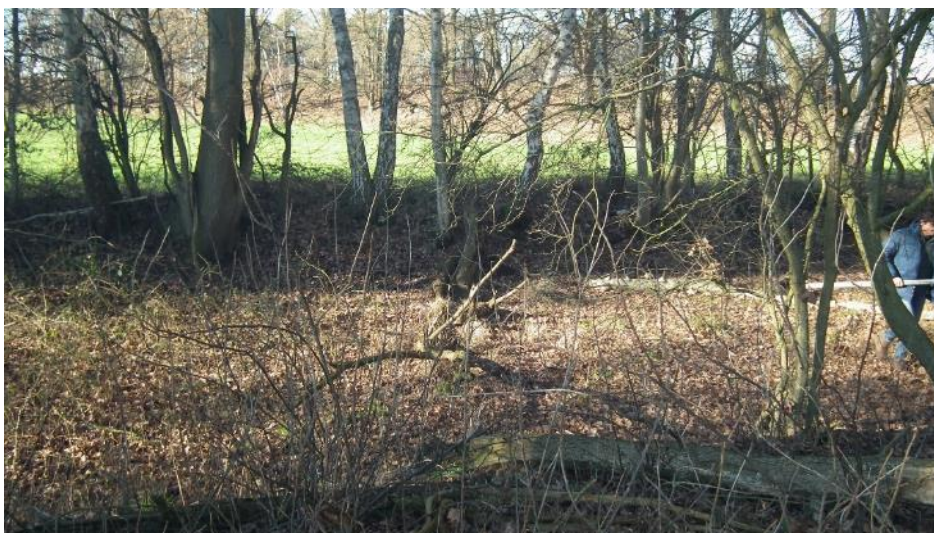
Abbildung 124: Teich bei Trassen-km 10+800

Der Teich befindet sich 30 m östlich der Trasse auf Höhe des Trassen-km 10+800.

Aufgrund der Geländehöhen und der Vor-Ort-Begehung wird geschlussfolgert, dass der Teich ausschließlich durch Grundwasser oder Niederschläge mit Wasser gespeist wird. Oberirdische Zu- und Abflüsse waren nicht erkennbar. Das oberirdische Einzugsgebiet umfasst ca. 5.000 m². Der Teich war zum Zeitpunkt der Begehung am 07.02.2023 trocken gefallen. Ein tiefer Geländeeinschnitt war nicht zu erkennen. Die Teichsohle befindet sich ca. 1,50 m unterhalb des Geländeniveaus.

Die für die Wasserhaltung berechnete Absenkung tangiert Bereiche des vermuteten Einzugsgebietes des Teichs.

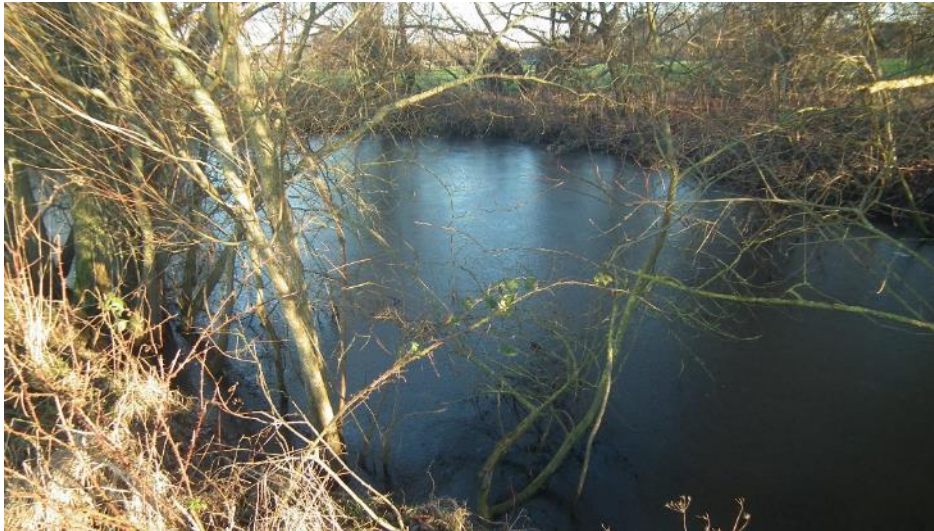
Abbildung 125: Teich bei Trassen-km 15+750

Der Teich befindet sich 50 m östlich der Trasse auf Höhe des Trassen-km 15+750.

Aufgrund der Geländehöhen und der Vor-Ort-Begehung wird geschlussfolgert, dass der Teich ausschließlich durch Grundwasser oder Niederschläge mit Wasser gespeist wird. Oberirdische Zu- und Abflüsse waren nicht erkennbar. Das oberirdische Einzugsgebiet umfasst ca. 10.000 m². Der Wasserspiegel des Teiches wurde am 07.02.2023 mit 1,0 m unterhalb des Geländeniveaus ermittelt. Ein tiefer Geländeeinschnitt war nicht zu erkennen. Es wird vermutet, dass sich die Teichsohle auf dem Deckstauer befindet und keine Verbindung zum Hauptgrundwasserleiter besteht.

Die für die Wasserhaltung berechnete Absenkung tangiert Bereiche des vermuteten Einzugsgebietes des Teichs.

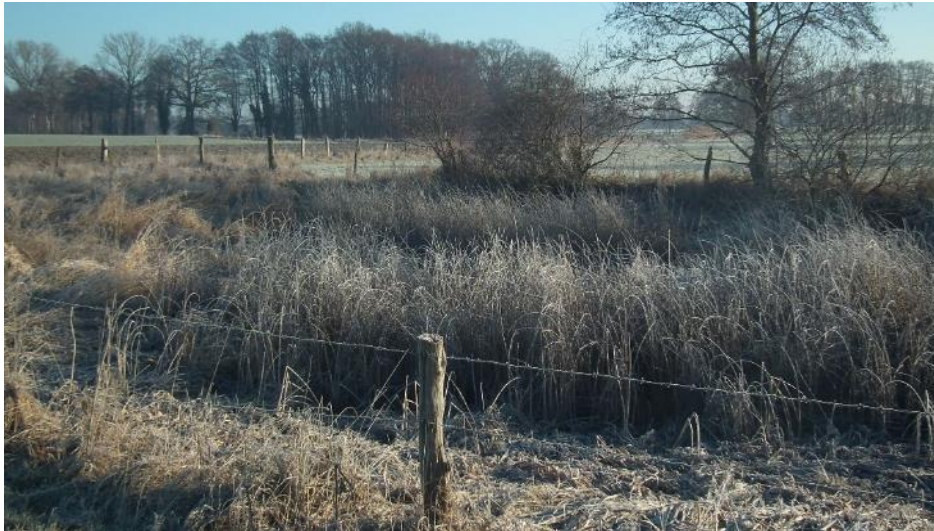
Abbildung 126: Teich bei Trassen-km 18+350

Der Teich befindet sich 30 m östlich der Trasse auf Höhe des Trassen-km 18+350.

Aufgrund der Geländehöhen und der Vor-Ort-Begehung wird geschlussfolgert, dass der Teich ausschließlich durch Grundwasser oder Niederschläge mit Wasser gespeist wird. Oberirdische Zu- und Abflüsse waren nicht erkennbar. Das oberirdische Einzugsgebiet umfasst ca. 5.000 m². Der Wasserspiegel des Teiches wurde am 08.02.2023 mit 0,5 m unterhalb des Geländeniveaus ermittelt. Ein tiefer Geländeeinschnitt war nicht zu erkennen. Es wird vermutet, dass sich die Teichsohle auf dem Deckstauer befindet und keine Verbindung zum Hauptgrundwasserleiter besteht.

Die für die Wasserhaltung berechnete Absenkung tangiert Bereiche des vermuteten Einzugsgebietes des Teichs.

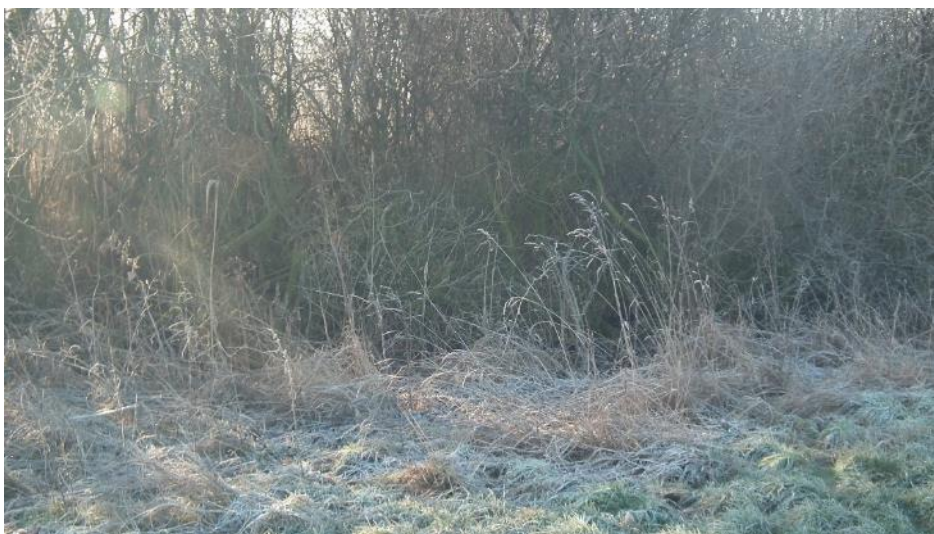
Abbildung 127: Teich bei Trassen-km 18+400

Der Teich befindet sich 30 m östlich der Trasse auf Höhe des Trassen-km 18+400.

Aufgrund der Geländehöhen und der Vor-Ort-Begehung wird geschlussfolgert, dass der Teich ausschließlich durch Grundwasser oder Niederschläge mit Wasser gespeist wird. Oberirdische Zu- und Abflüsse waren nicht erkennbar. Das oberirdische Einzugsgebiet umfasst ca. 5.000 m². Der Wasserspiegel des Teiches wurde am 08.02.2023 mit 0,5 m unterhalb des Geländeniveaus ermittelt. Ein tiefer Geländeeinschnitt war nicht zu erkennen. Es wird vermutet, dass sich die Teichsohle auf dem Deckstauer befindet und keine Verbindung zum Hauptgrundwasserleiter besteht. Starker Gehölzbewuchs am Ufer sowie in der Teichsohle ist festzustellen.

Die für die Wasserhaltung berechnete Absenkung tangiert Bereiche des vermuteten Einzugsgebietes des Teichs.

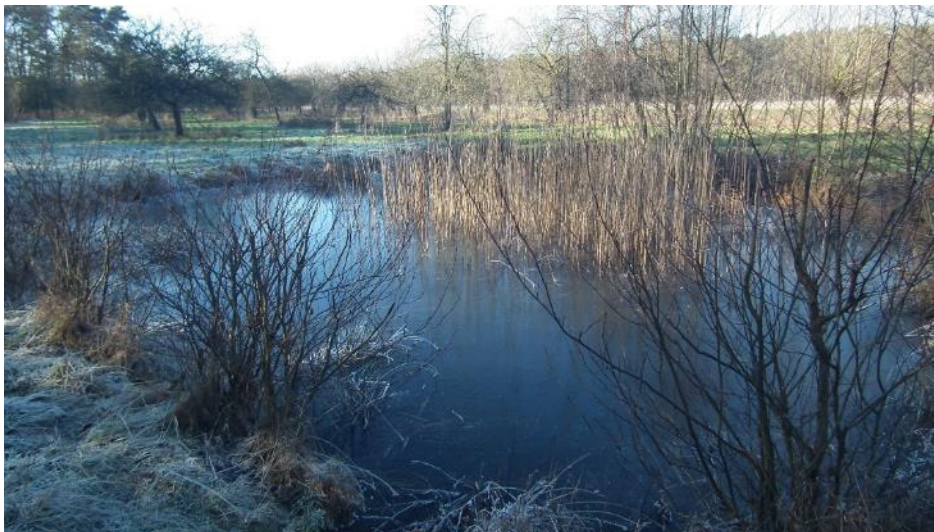
Abbildung 128: Teich bei Trassen-km 22+300

Der Teich befindet sich 120 m westlich der Trasse auf Höhe des Trassen-km 22+300.

Aufgrund der Geländehöhen und der Vor-Ort-Begehung wird geschlussfolgert, dass der Teich ausschließlich durch Grundwasser oder Niederschläge mit Wasser gespeist wird. Oberirdische Zu- und Abflüsse waren nicht erkennbar. Das oberirdische Einzugsgebiet umfasst ca. 5.000 m². Der Wasserspiegel des Teiches wurde am 08.02.2023 mit 0,3 m unterhalb des Geländeniveaus ermittelt. Ein tiefer Geländeeinschnitt war nicht zu erkennen. Es wird vermutet, dass sich die Teichsohle auf dem Deckstauer befindet und keine Verbindung zum Hauptgrundwasserleiter besteht.

Die für die Wasserhaltung berechnete Absenkung tangiert Bereiche des vermuteten Einzugsgebietes des Teichs.

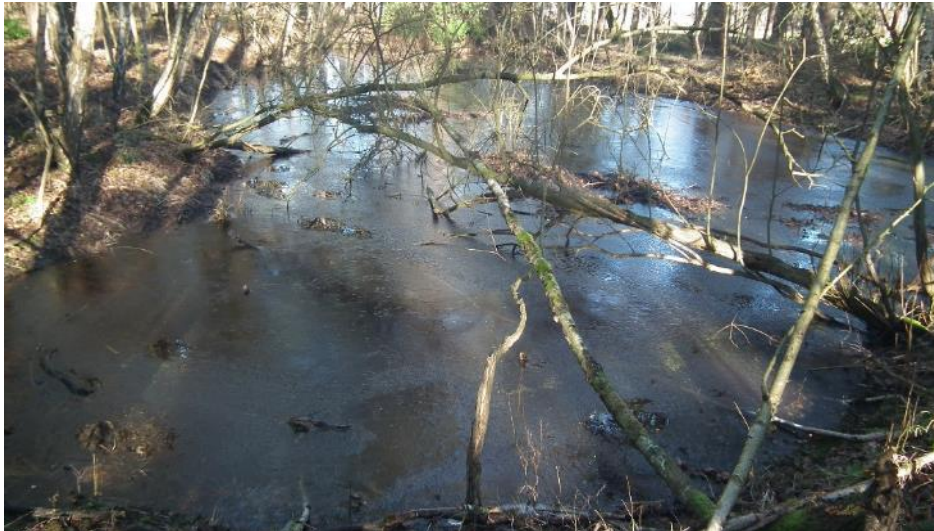
Abbildung 129: Teich bei Trassen-km 22+380

Der Teich befindet sich 50 m westlich der Trasse auf Höhe des Trassen-km 22+380.

Aufgrund der Geländehöhen und der Vor-Ort-Begehung wird geschlussfolgert, dass der Teich ausschließlich durch Grundwasser oder Niederschläge mit Wasser gespeist wird. Oberirdische Zu- und Abflüsse waren nicht erkennbar. Das oberirdische Einzugsgebiet umfasst ca. 8.000 m². Der Wasserspiegel des Teiches wurde am 08.02.2023 mit 1,2 m unterhalb des Geländeniveaus ermittelt. Ein tiefer Geländeeinschnitt war nicht zu erkennen. Es wird vermutet, dass sich die Teichsohle auf dem Deckstauer befindet und keine Verbindung zum Hauptgrundwasserleiter besteht.

Die für die Wasserhaltung berechnete Absenkung tangiert Bereiche des vermuteten Einzugsgebietes des Teichs.

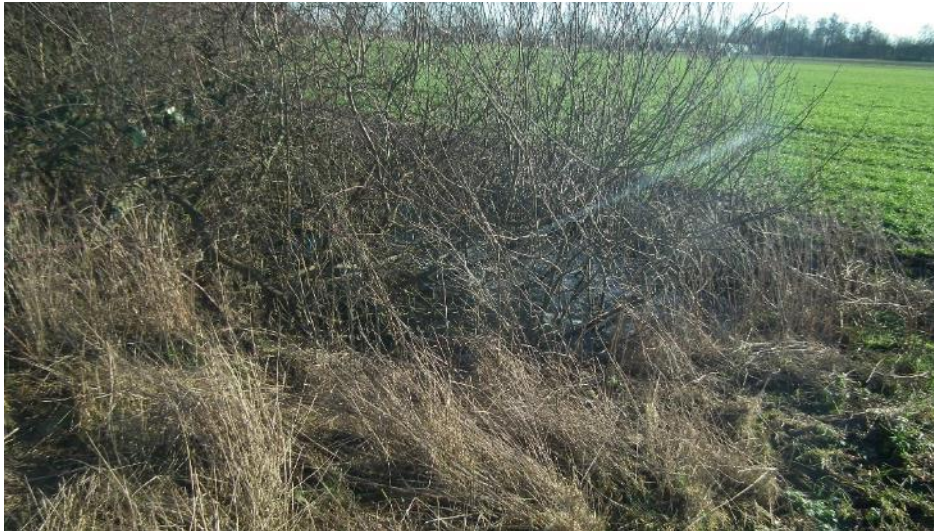
Abbildung 130: Teich bei Trassen-km 23+550

Der Teich befindet sich 50 m westlich der Trasse auf Höhe des Trassen-km 23+550.

Die Vor-Ort-Begehung ergab, dass der Teich neben Niederschlägen auch mit Oberflächenwasser bei Starkniederschlagsereignissen aus einem Feldwegentwässerungsgraben aus östlicher Richtung gespeist wird. Der Entwässerungsgraben war zum Zeitpunkt der Vor-Ort-Begehung teilweise wasserführend. Das oberirdische Einzugsgebiet umfasst ca. 20.000 m². Der Wasserspiegel des Teiches wurde am 08.02.2023 mit 0,05 m unterhalb des Geländeniveaus ermittelt. Ein tiefer Gelände-einschnitt war nicht zu erkennen. Es wird vermutet, dass sich die Teichsohle auf dem Deckstauer befindet und keine Verbindung zum Hauptgrundwasserleiter besteht. Starker Gehölzbewuchs am Ufer sowie in der Teichsohle ist festzustellen.

Die für die Wasserhaltung berechnete Absenkung tangiert Bereiche des vermuteten Einzugsgebietes des Teichs.

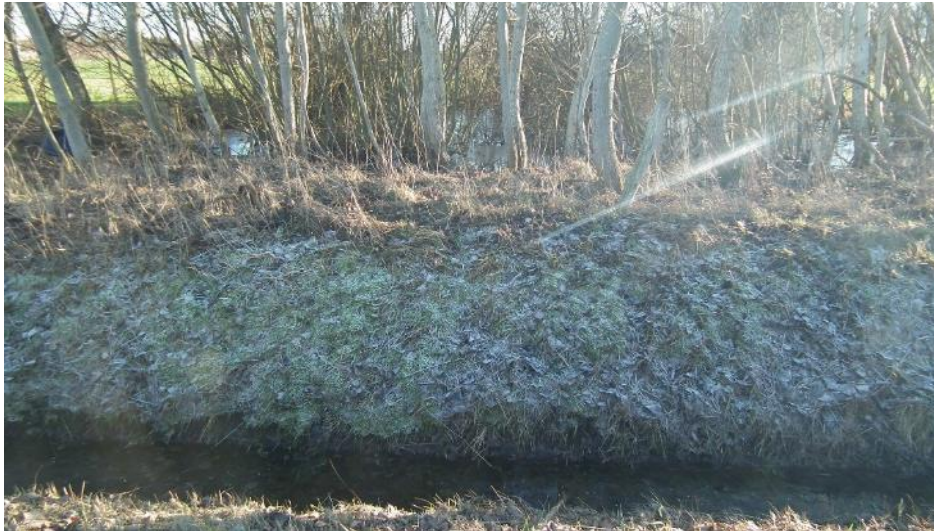
Abbildung 131: Teich bei Trassen-km 24+200

Der Teich befindet sich 160 m östlich der Trasse auf Höhe des Trassen-km 24+200.

Aufgrund der Geländehöhen und der Vor-Ort-Begehung wird geschlussfolgert, dass der Teich ausschließlich durch Grundwasser oder Niederschläge mit Wasser gespeist wird. Oberirdische Zu- und Abflüsse waren nicht erkennbar. Unmittelbar neben dem Teich verläuft ein Entwässerungsgraben (siehe Abbildung), dessen Wasserspiegel ca. 0,5 m unterhalb des Teichwasserspiegels liegt. Eine sichtbare hydraulische Verbindung zwischen Teich und Entwässerungsgraben war nicht erkennbar. Das oberirdische Einzugsgebiet umfasst ca. 5.000 m². Der Wasserspiegel des Teiches wurde am 08.02.2023 mit 0,2 m unterhalb des Geländeniveaus ermittelt. Ein tiefer Gelände-einschnitt war nicht zu erkennen. Es wird vermutet, dass sich die Teichsohle auf dem Deckstauer befindet und keine Verbindung zum Hauptgrundwasserleiter besteht. Gehölzbewuchs am Ufer sowie in der Teichsohle ist festzustellen.

Die für die Wasserhaltung berechnete Absenkung tangiert Bereiche des vermuteten Einzugsgebietes des Teichs.

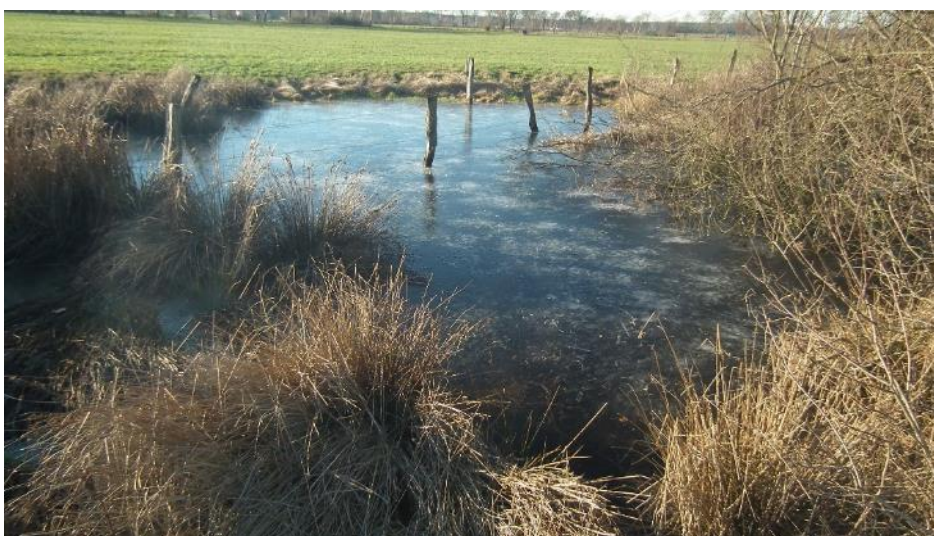
Abbildung 132: Teich bei Trassen-km 24+750

Der Teich befindet sich 130 m östlich der Trasse auf Höhe des Trassen-km 24+750.

Aufgrund der Geländehöhen und der Vor-Ort-Begehung wird geschlussfolgert, dass der Teich ausschließlich durch Grundwasser oder Niederschläge mit Wasser gespeist wird. Oberirdische Zu- und Abflüsse waren nicht erkennbar. Das oberirdische Einzugsgebiet umfasst ca. 4.000 m². Der Wasserspiegel des Teiches wurde am 08.02.2023 mit 0,35 m unterhalb des Geländeniveaus ermittelt. Ein tiefer Gelände-einschnitt war nicht zu erkennen. Es wird vermutet, dass sich die Teichsohle auf dem Deckstauer befindet und keine Verbindung zum Hauptgrundwasserleiter besteht. Gehölzbewuchs am Ufer ist festzustellen.

Die für die Wasserhaltung berechnete Absenkung tangiert Bereiche des vermuteten Einzugsgebietes des Teichs.

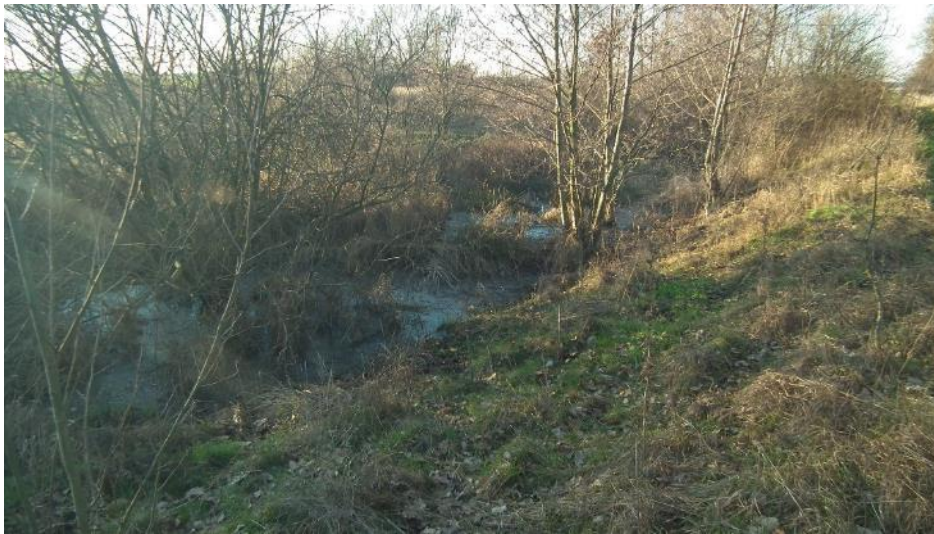
Abbildung 133: Teich bei Trassen-km 25+660

Der Teich befindet sich 160 m westlich der Trasse auf Höhe des Trassen-km 25+660.

Aufgrund der Geländehöhen und der Vor-Ort-Begehung wird geschlussfolgert, dass der Teich ausschließlich durch Grundwasser oder Niederschläge mit Wasser gespeist wird. Oberirdische Zu- und Abflüsse waren nicht erkennbar. Das oberirdische Einzugsgebiet umfasst ca. 5.000 m². Der Wasserspiegel des Teiches wurde am 08.02.2023 mit 1,50 m unterhalb des Geländeniveaus ermittelt. Ein tiefer Geländeeinschnitt war nicht zu erkennen. Es wird vermutet, dass sich die Teichsohle auf dem Deckstauer befindet und keine Verbindung zum Hauptgrundwasserleiter besteht. Gehölzbewuchs an Ufer und Teichsohle sind festzustellen.

Die für die Wasserhaltung berechnete Absenkung tangiert Bereiche des vermuteten Einzugsgebietes des Teichs.

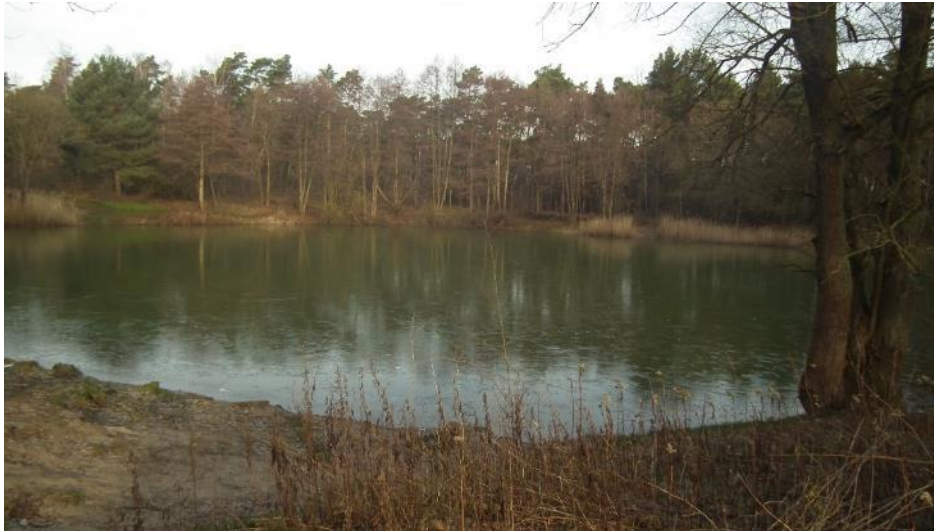
Abbildung 134: Teich bei Trassen-km 28+950

Der Teich befindet sich 250 m westlich der Trasse auf Höhe des Trassen-km 28+950.

Aufgrund der Geländehöhen und der Vor-Ort-Begehung wird geschlussfolgert, dass der Teich ausschließlich durch Grundwasser oder Niederschläge mit Wasser gespeist wird. Oberirdische Zu- und Abflüsse waren nicht erkennbar. Das oberirdische Einzugsgebiet umfasst ca. 20.000 m². Aufgrund des Geländeeinschnitts (Wasserspiegel ca. 2,5 m unter Geländeniveau am 09.02.2023) wird das unterirdische Einzugsgebiet als größer eingeschätzt. Der Wasserspiegel entspricht vermutlich dem Grundwasserspiegel. Das Standgewässer wird als Angelteich genutzt.

Die für die Wasserhaltung berechnete Absenkung tangiert Bereiche des vermuteten Einzugsgebietes des Teichs.

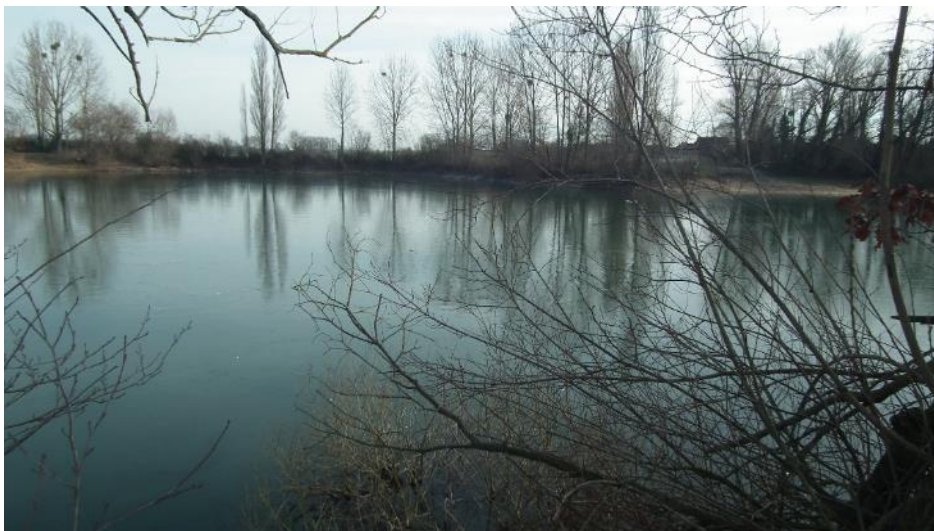
Abbildung 135: Teich bei Trassen-km 32+400

Der Teich befindet sich 130 m östlich der Trasse auf Höhe des Trassen-km 32+400.

Aufgrund der Geländehöhen und der Vor-Ort-Begehung wird geschlussfolgert, dass der Teich ausschließlich durch Grundwasser oder Niederschläge mit Wasser gespeist wird. Oberirdische Zu- und Abflüsse waren nicht erkennbar. Das oberirdische Einzugsgebiet umfasst ca. 30.000 m². Aufgrund des Geländeeinschnitts (Wasserspiegel ca. 2,5 m unter Geländeniveau am 09.02.2023) wird das unterirdische Einzugsgebiet als größer eingeschätzt. Der Wasserspiegel entspricht vermutlich dem Grundwasserspiegel.

Die für die Wasserhaltung berechnete Absenkung tangiert das Einzugsgebiet des Teichs.

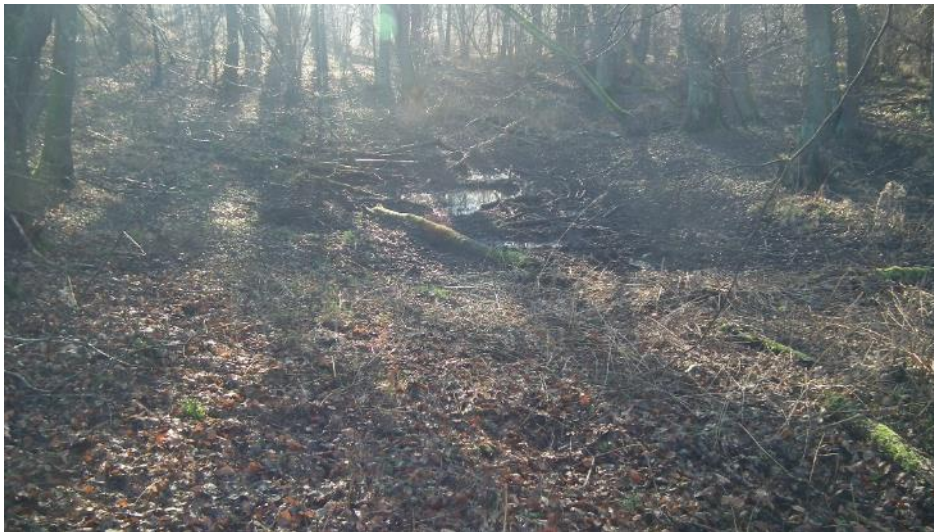
Abbildung 136: Teich bei Trassen-km 37+950

Der Teich befindet sich 320 m östlich der Trasse auf Höhe des Trassen-km 37+950.

Aufgrund der Geländehöhen und der Vor-Ort-Begehung wird geschlussfolgert, dass der Teich ausschließlich durch Grundwasser oder Niederschläge mit Wasser gespeist wird. Oberirdische Zu- und Abflüsse waren nicht erkennbar. Das oberirdische Einzugsgebiet umfasst ca. 5.000 m². Der Wasserspiegel des Teiches wurde am 14.02.2023 mit 2,00 m unterhalb des Geländeniveaus ermittelt. Ein tiefer Geländeeinschnitt war nicht zu erkennen. Es wird vermutet, dass sich die Teichsohle auf dem Deckstauer befindet und keine Verbindung zum Hauptgrundwasserleiter besteht. Gehölzbewuchs an Ufer und Teichsohle sind festzustellen. Die Geländesenke des Teichs war zum Zeitpunkt der Begehung fast trocken.

Die für die Wasserhaltung berechnete Absenkung tangiert Bereiche des vermuteten Einzugsgebietes des Teichs.

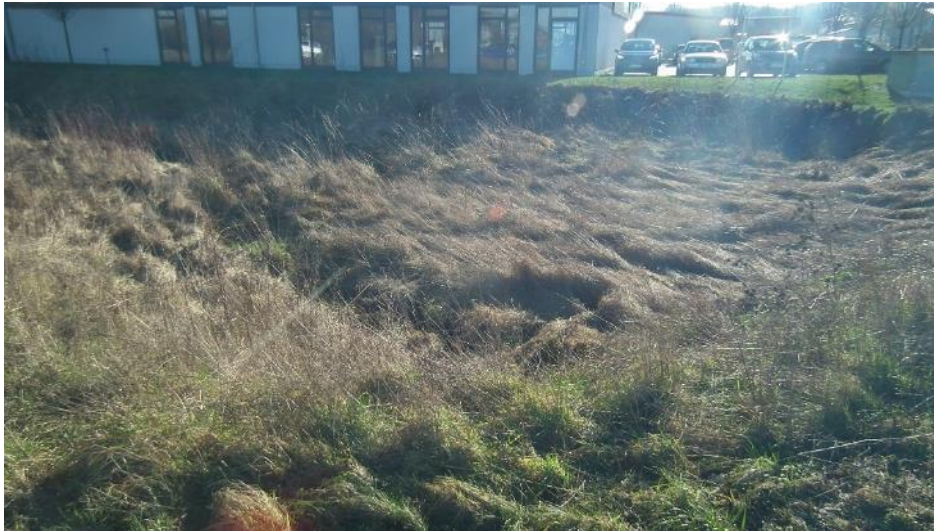
Abbildung 137: Teich bei Trassen-km 43+450

Der Teich befindet sich 370 m südlich der Trasse auf Höhe des Trassen-km 43+450.

Der Teich ist ein künstlich angelegtes Versickerungsbecken. Oberirdische Zu- und Abflüsse sind aus der Siedlungsentwässerung des Gewerbegebietes vorhanden. Das oberirdische Einzugsgebiet umfasst ca. 20.000 m². Zum Zeitpunkt der Befahrung am 14.02.2023 war das Versickerungsbecken trocken. Ein tiefer Geländeeinschnitt war nicht zu erkennen. Die Muldensohle liegt ca. 1,20 m unter Geländeniveau. Es wird vermutet, dass sich die Teichsohle auf dem Deckstauer befindet und keine Verbindung zum Hauptgrundwasserleiter besteht. Die Teichsohle ist durch Schilf- und Grasbewuchs gekennzeichnet.

Die für die Wasserhaltung berechnete Absenkung tangiert Bereiche des vermuteten Einzugsgebietes des Teichs.

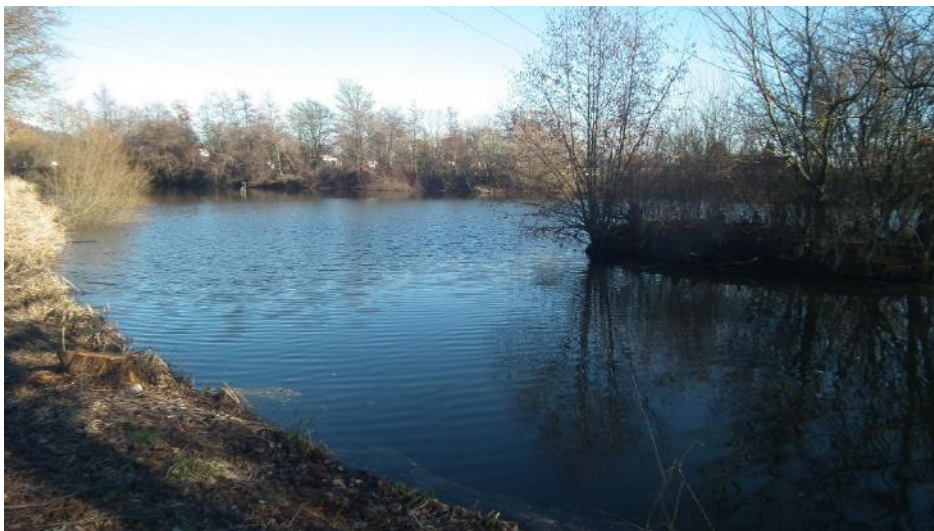
Abbildung 138: Teich bei Trassen-km 43+660

Der Teich befindet sich 120 m südlich der Trasse auf Höhe des Trassen-km 43+660.

Der Teich ist ein künstlich angelegtes Rückhaltebecken aus der Siedlungsentwässerung. Oberirdische Zu- und Abflüsse aus der Siedlungsentwässerung des Gewerbegebietes sind vermutlich vorhanden. Das oberirdische Einzugsgebiet umfasst ca. 80.000 m². Zum Zeitpunkt der Befahrung am 14.02.2023 lag der Wasserspiegel des Teichs ca. 1,90 m unterhalb des Geländeniveaus. Ein tiefer Geländeeinschnitt war nicht zu erkennen. Es wird vermutet, dass sich die Teichsohle auf dem Deckstauer befindet und keine Verbindung zum Hauptgrundwasserleiter besteht.

Die für die Wasserhaltung berechnete Absenkung tangiert Bereiche des vermuteten Einzugsgebietes des Teichs.

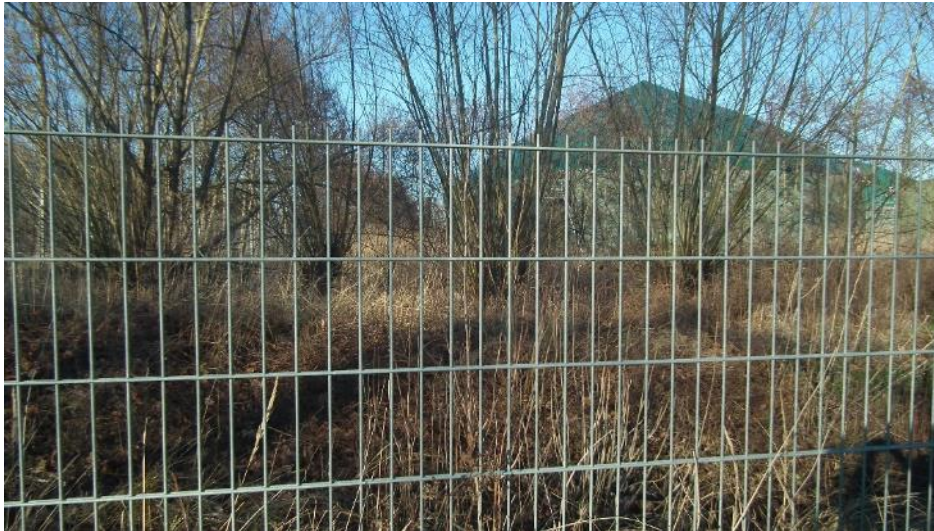
Abbildung 139: Teich bei Trassen-km 45+850

Der Teich befindet sich 40 m östlich der Trasse auf Höhe des Trassen-km 45+850.

Der Teich ist ein künstlich angelegtes Versickerungsbecken aus der Flächenentwässerung der Biogasanlage. Oberirdische Zu- und Abflüsse aus der Siedlungsentwässerung des Gewerbegebietes sind vermutlich vorhanden. Das oberirdische Einzugsgebiet umfasst ca. 20.000 m². Zum Zeitpunkt der Befahrung am 14.02.2023 war ein Wasserspiegel oder ein tiefer Geländeeinschnitt nicht zu erkennen. Es wird vermutet, dass sich die Teichsohle auf dem Deckstauer befindet und keine Verbindung zum Hauptgrundwasserleiter besteht.

Die für die Wasserhaltung berechnete Absenkung tangiert Bereiche des vermuteten Einzugsgebietes des Teichs.

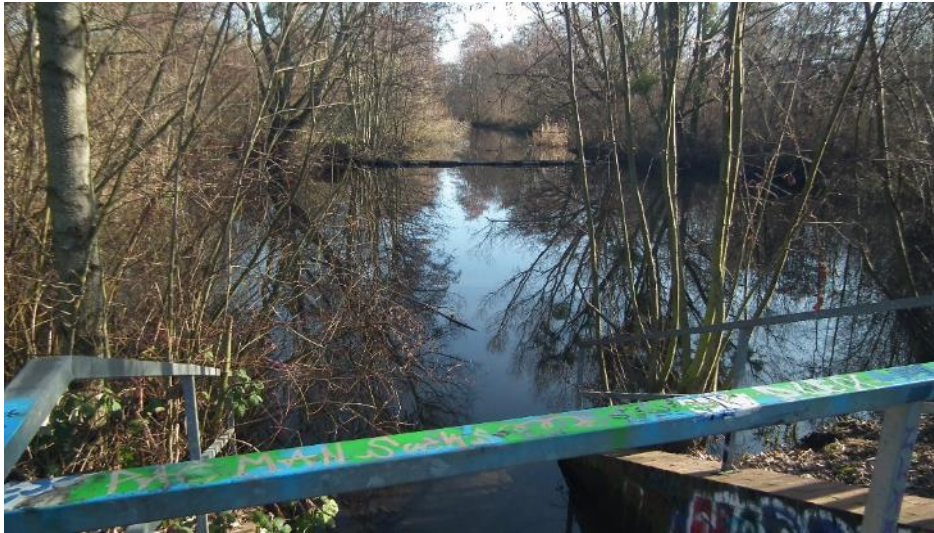
Abbildung 140: Teich bei Trassen-km 46+500

Der Teich befindet sich 190 m westlich der Trasse auf Höhe des Trassen-km 46+500.

Der Teich ist ein künstlich angelegtes Rückhaltebecken aus der Siedlungsentwässerung. Oberirdische Zu- und Abflüsse aus der Siedlungsentwässerung des Gewerbegebietes sind vorhanden. Das oberirdische Einzugsgebiet umfasst ca. 80.000 m². Zum Zeitpunkt der Befahrung am 14.02.2023 lag der Wasserspiegel des Teichs ca. 1,40 m unterhalb des Geländeniveaus. Ein tiefer Geländeeinschnitt war nicht zu erkennen. In der Mitte des Teiches ist ein Schlauchwehr vorhanden. Es wird vermutet, dass sich die Teichsohle auf dem Deckstauer befindet und keine Verbindung zum Hauptgrundwasserleiter besteht.

Die für die Wasserhaltung berechnete Absenkung tangiert Bereiche des vermuteten Einzugsgebietes des Teichs.

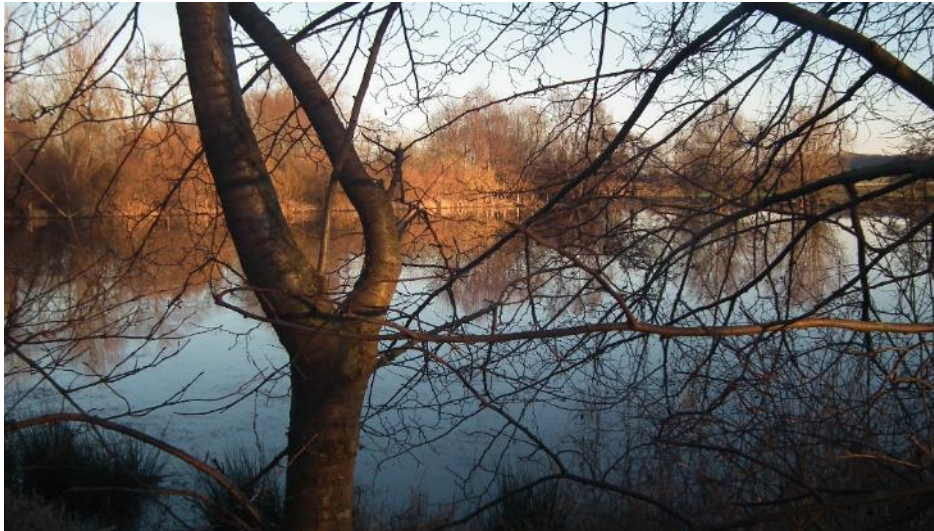
Der Teich befindet auf Höhe des Trassen-km 50+400 bis 50+500 und wird in geschlossener Bauweise unterquert. Der Teich ist als dauerhaft eingestauter Retentionsraum mit einem Dammbauwerk und der Funktion eines Flutpolders westlich der Bahntrasse einzuordnen.

Aufgrund der Geländehöhen und der Vor-Ort-Begehung wird geschlussfolgert, dass der Teich durch Niederschläge und Zuflüsse aus der Ihme mit Wasser gespeist wird. Oberirdische Zu- und Abflüsse waren erkennbar. Das unmittelbare oberirdische Einzugsgebiet umfasst ca. 20.000 m². Aufgrund des Fließgewässeranschlusses an die Ihme ist das tatsächliche Einzugsgebiet als größer einzustufen. Der Vorfluter Ihme fließt südlich am Teich vorbei. Nördlich des Teiches fließt ein Entwässerungsgraben am Teich vorbei. Beide Fließgewässer unterqueren die Bahntrasse im Nordosten. Der Wasserspiegel des Teiches wurde am 14.02.2023 mit 1,40 m unterhalb des Geländeniveaus ermittelt. Ein tiefer Geländeeinschnitt war nicht zu erkennen. Es wird vermutet, dass sich die Teichsohle auf dem Deckstauer befindet und keine Verbindung zum Hauptgrundwasserleiter besteht. Gehölzbewuchs am Ufer ist festzustellen.

Abbildung 141: Teich bei Trassen-km 50+400

Die für die Wasserhaltung berechnete Absenkung tangiert Bereiche des vermuteten Einzugsgebietes des Teichs.

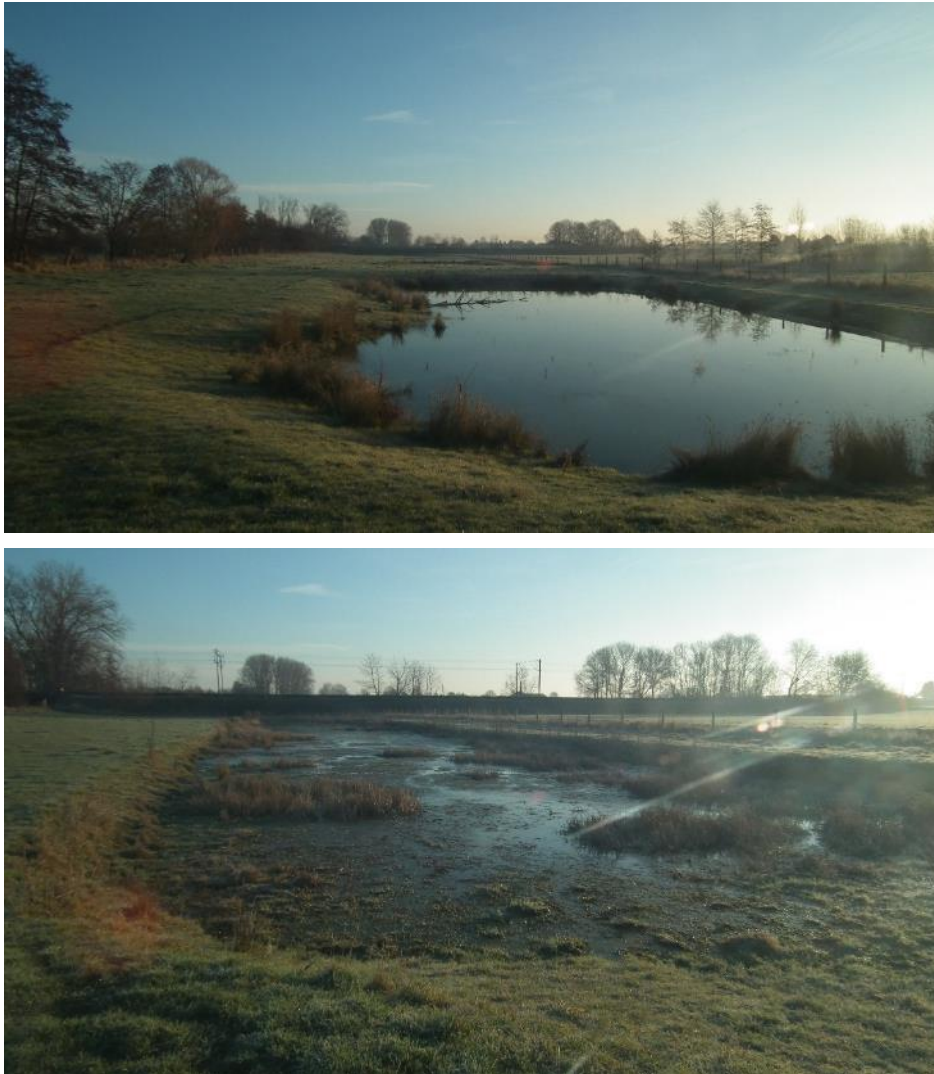
Die Teichgruppe befindet südlich des Teichs bei Trassen-km 50+400 bis 50+500 und wird ebenfalls in geschlossener Bauweise unterquert. Die Teichgruppe ist als dauerhaft teileingestauter Retentionsraum mit einem Dammbauwerk und der Funktion eines Flutpolders westlich der Bahntrasse einzuordnen.

Aufgrund der Geländehöhen und der Vor-Ort-Begehung wird geschlussfolgert, dass die Teichgruppe durch Niederschläge und Zuflüsse aus den Entwässerungsgräben der Ihmeniederung mit Wasser gespeist werden können. Oberirdische Zu- und Abflüsse waren erkennbar. Das unmittelbare oberirdische Einzugsgebiet umfasst ca. 30.000 m². Aufgrund des Fließgewässeranschlusses an das Entwässerungssystem der Ihmeniederung ist das tatsächliche Einzugsgebiet als größer einzustufen. Der Vorfluter Ihme fließt nördlich an der Teichgruppe vorbei. Südlich der Teichgruppe fließt ein Entwässerungsgraben vorbei, der die Bahntrasse im Nordosten unterquert. Die Wasserspiegel der Teichgruppe wurden am 15.02.2023 mit ca. 0,60-0,80 m unterhalb des Geländeniveaus ermittelt. Ein tiefer Geländeeinschnitt war nicht zu erkennen. Es wird vermutet, dass sich die Teichsohle auf dem Deckstauer befindet und keine Verbindung zum Hauptgrundwasserleiter besteht. Gehölzbewuchs am Ufer ist festzustellen.

Abbildung 142: Teichgruppe bei Trassen-km 50+550; oben: südwestlichster Teich;
unten: nordöstlichster Teich

Die für die Wasserhaltung berechnete Absenkung tangiert Bereiche des vermuteten Einzugsgebietes des Teichs.

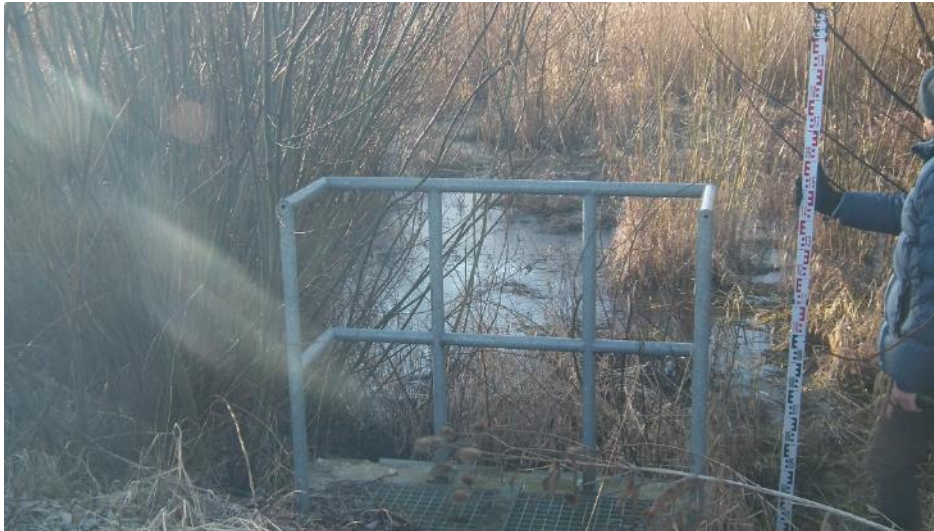
Der Teich befindet sich 160 m westlich der Trasse auf Höhe des Trassen-km 51+100.

Der Teich ist ein künstlich angelegtes Rückhaltebecken mit einem Einlaufbauwerk. Oberirdische Zu- und Abflüsse aus den Entwässerungsgräben sind vorhanden. Das oberirdische Einzugsgebiet umfasst ca. 10.000 m². Aufgrund des Anschlusses von Entwässerungsgräben ist das tatsächliche Einzugsgebiet als größer einzustufen. Zum Zeitpunkt der Befahrung am 15.02.2023 lag der Wasserspiegel des Teichs ca. 1,00 m unterhalb des Geländeneiveaus. Ein tiefer Geländeeinschnitt war nicht zu erkennen. Es wird vermutet, dass sich die Teichsohle auf dem Deckstauer befindet und keine Verbindung zum Hauptgrundwasserleiter besteht. Gehölz- und Schilfbewuchs kennzeichnen das Ufer und den Teichsohlenbereich.

Abbildung 143: Teich bei Trassen-km 51+100

Die für die Wasserhaltung berechnete Absenkung tangiert Bereiche des vermuteten Einzugsgebietes des Teichs.

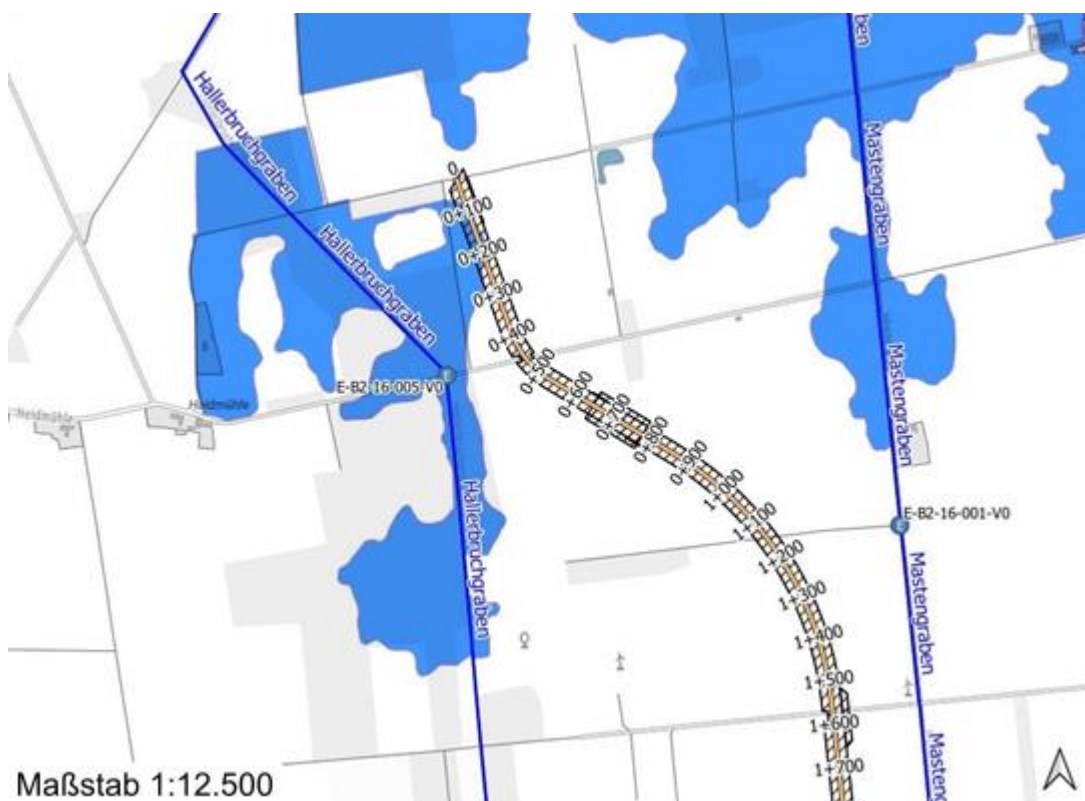
Abbildung 144: Darstellung der festgesetzten Überschwemmungsgebiete mit Lage zur Trasse B2, Trassenkilometer km 0+000 bis km 1+700; (Niedersächsisches Ministerium für Umwelt, Energie und Klimaschutz, 2023)

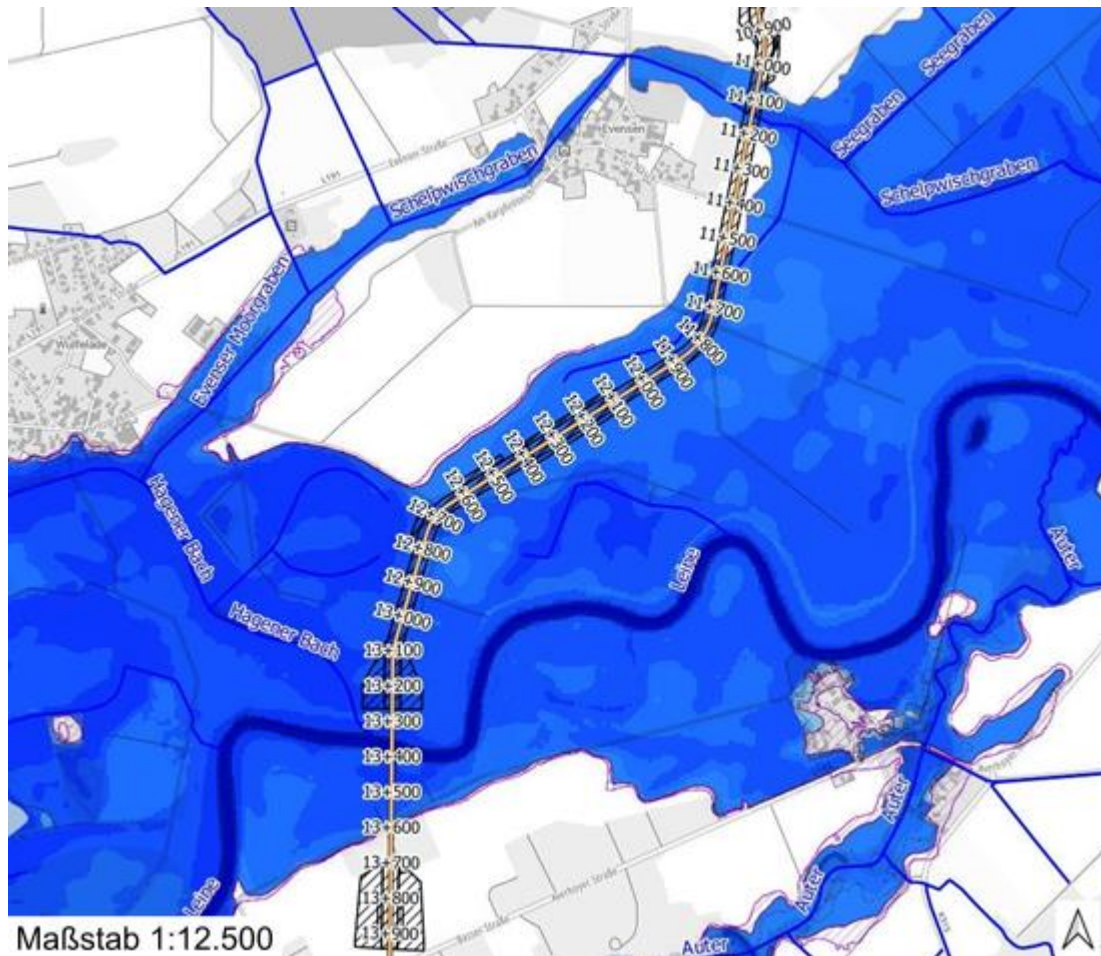
Abbildung 145: Darstellung der festgesetzten Überschwemmungsgebiete an der Leine mit Lage zur Trasse B2, Trassenkilometer km 10+900 bis km 13+900 (Niedersächsisches Ministerium für Umwelt, Energie und Klimaschutz, 2023)

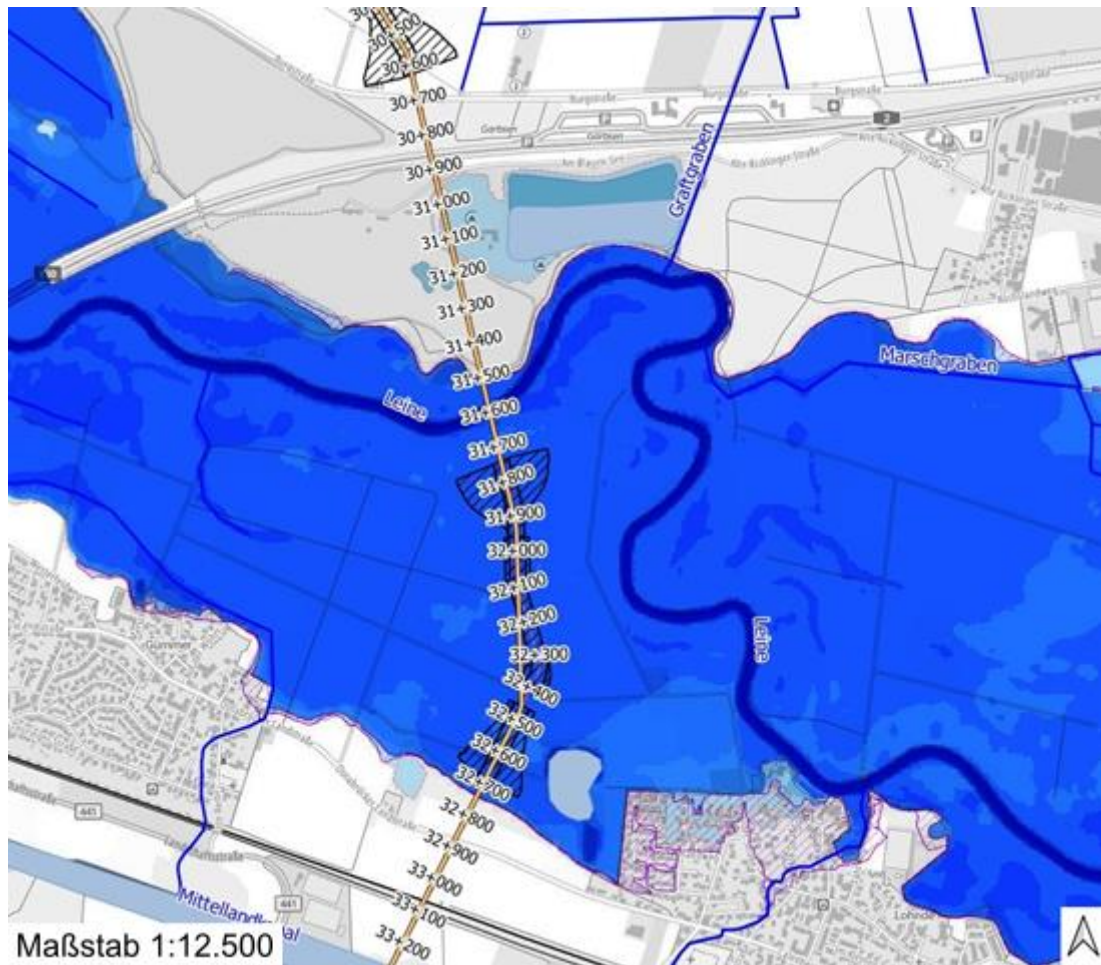
Abbildung 146: Darstellung der festgesetzten Überschwemmungsgebiete an der Leine mit Lage zur Trasse B2, Trassenkilometer km 30+600 bis km 33+000 (Niedersächsisches Ministerium für Umwelt, Energie und Klimaschutz, 2023)
