SuedLink

BBPIG-Vorhaben 3, HGÜ-Verbindung Brunsbüttel - Großgartach
BBPIG-Vorhaben 4, HGÜ-Verbindung Wilster - Bergheinfeld/West
Leitung-Nr.: LH-16-10001 / LH-16-10002

Planfeststellungsabschnitt B2 von km 0+000 bis 66+254

Teil L06.2 Hydrologisches Fachgutachten

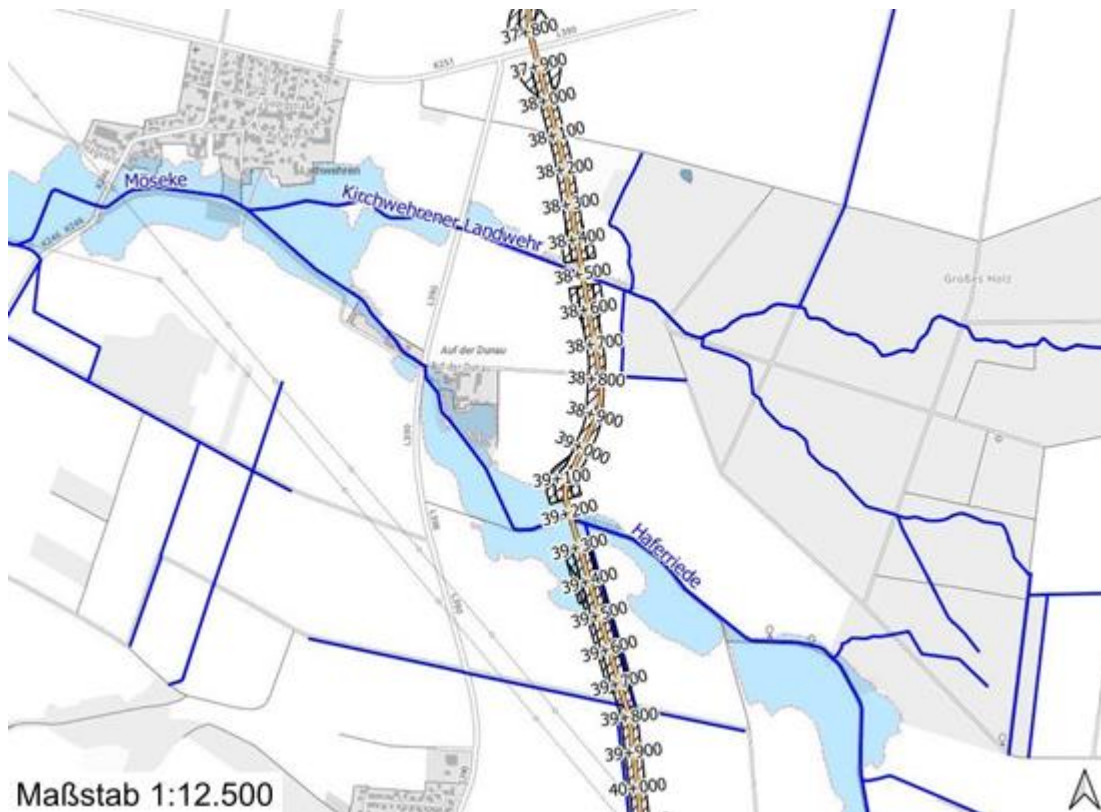
Abbildung 147: Darstellung der vorläufig festgesetzten Überschwemmungsgebiete am Kirchwehrener Landwehr und der Haferriede mit Lage zur Trasse B2, Trassenkilometer km 38+000 bis km 40+000, (Niedersächsisches Ministerium für Umwelt, Energie und Klimaschutz, 2023)

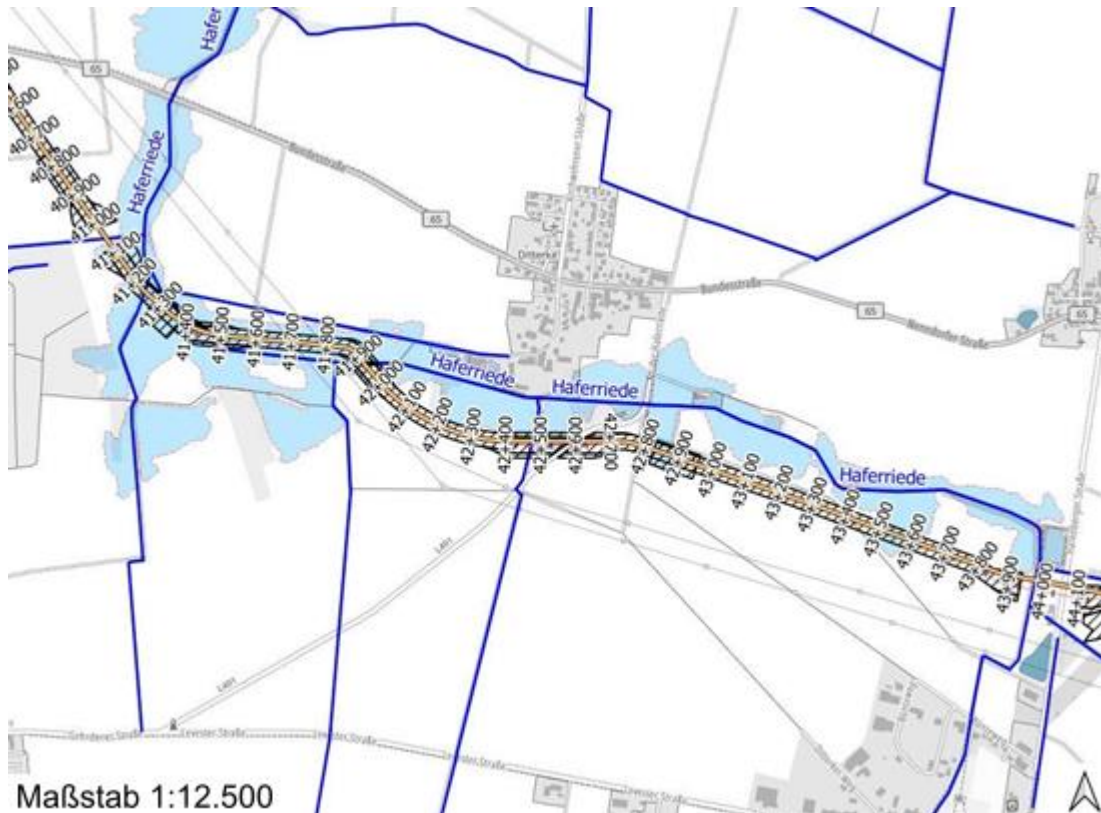
Abbildung 148: Darstellung der vorläufig festgesetzten Überschwemmungsgebiete an der Haferriede mit Lage zur Trasse B2, Trassenkilometer km 40+800 bis km 44+100 (Niedersächsisches Ministerium für Umwelt, Energie und Klimaschutz, 2023)

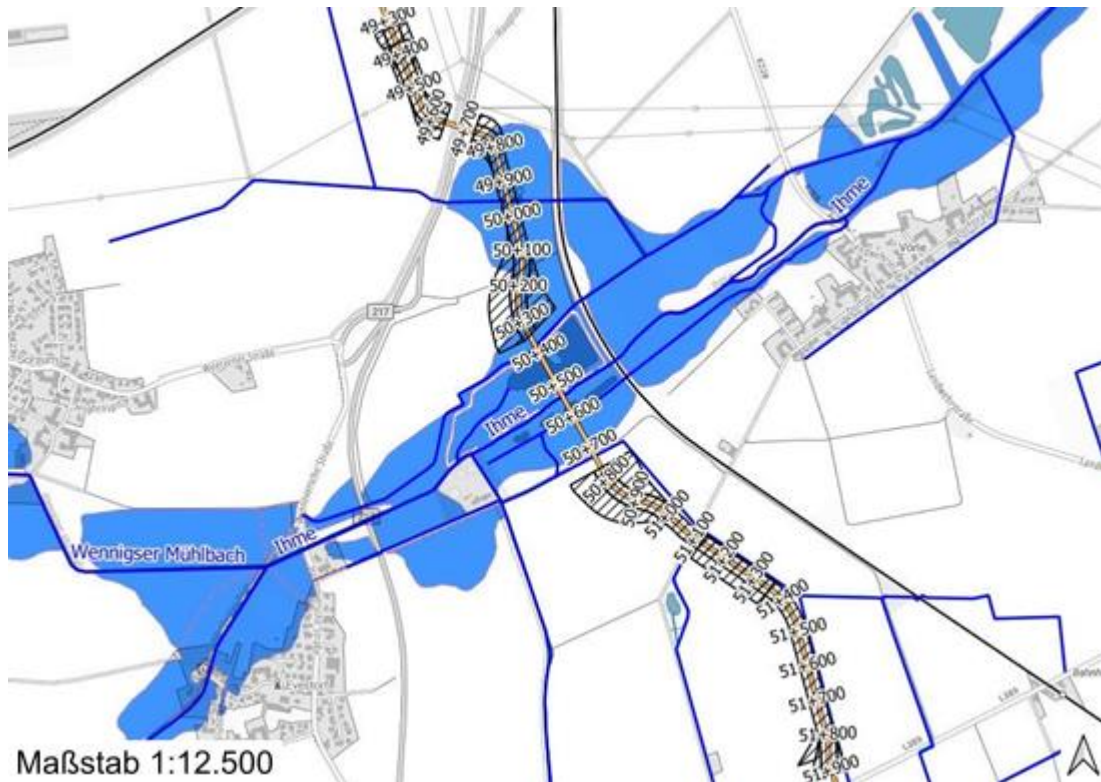
Abbildung 149: Darstellung der festgesetzten Überschwemmungsgebiete an der Ihme mit Lage zur Trasse B2, Trassenkilometer km 49+500 bis km 51+800 (Niedersächsisches Ministerium für Umwelt, Energie und Klimaschutz, 2023)

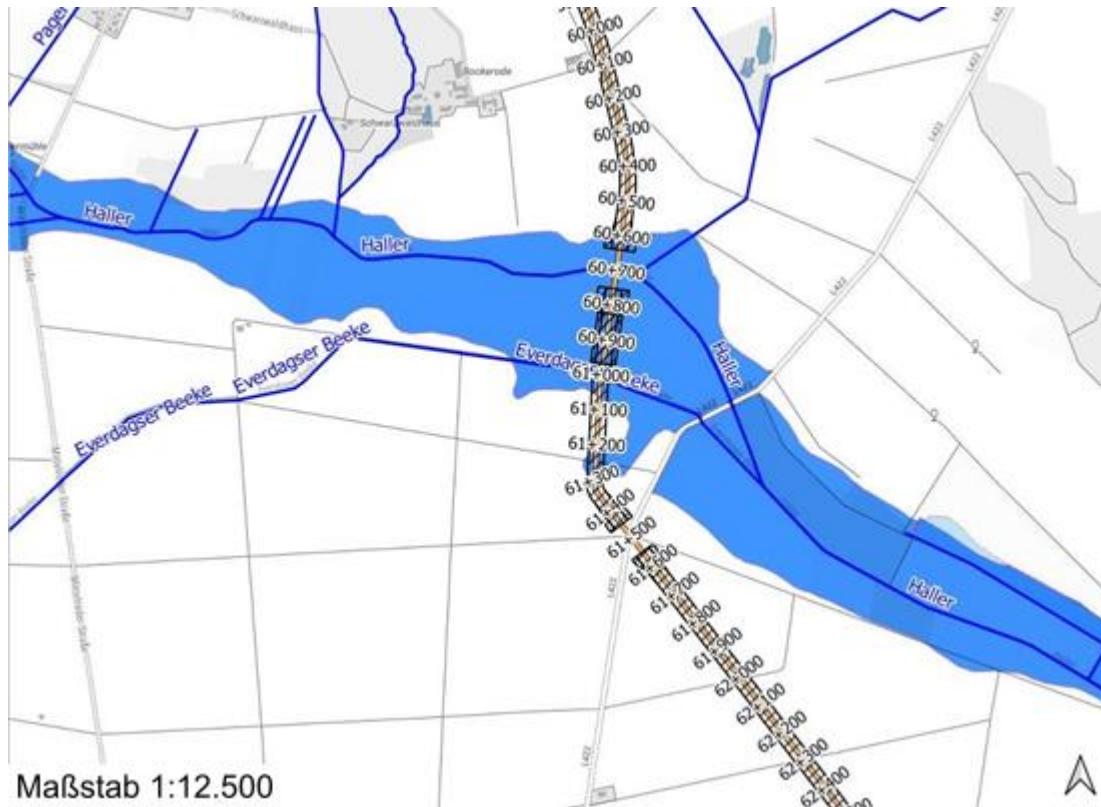
Abbildung 150: Darstellung der festgesetzten Überschwemmungsgebiete an der Haller mit Lage zur Trasse B2, Trassenkilometer km 60+100 bis km 62+100 (Niedersächsisches Ministerium für Umwelt, Energie und Klimaschutz, 2023)

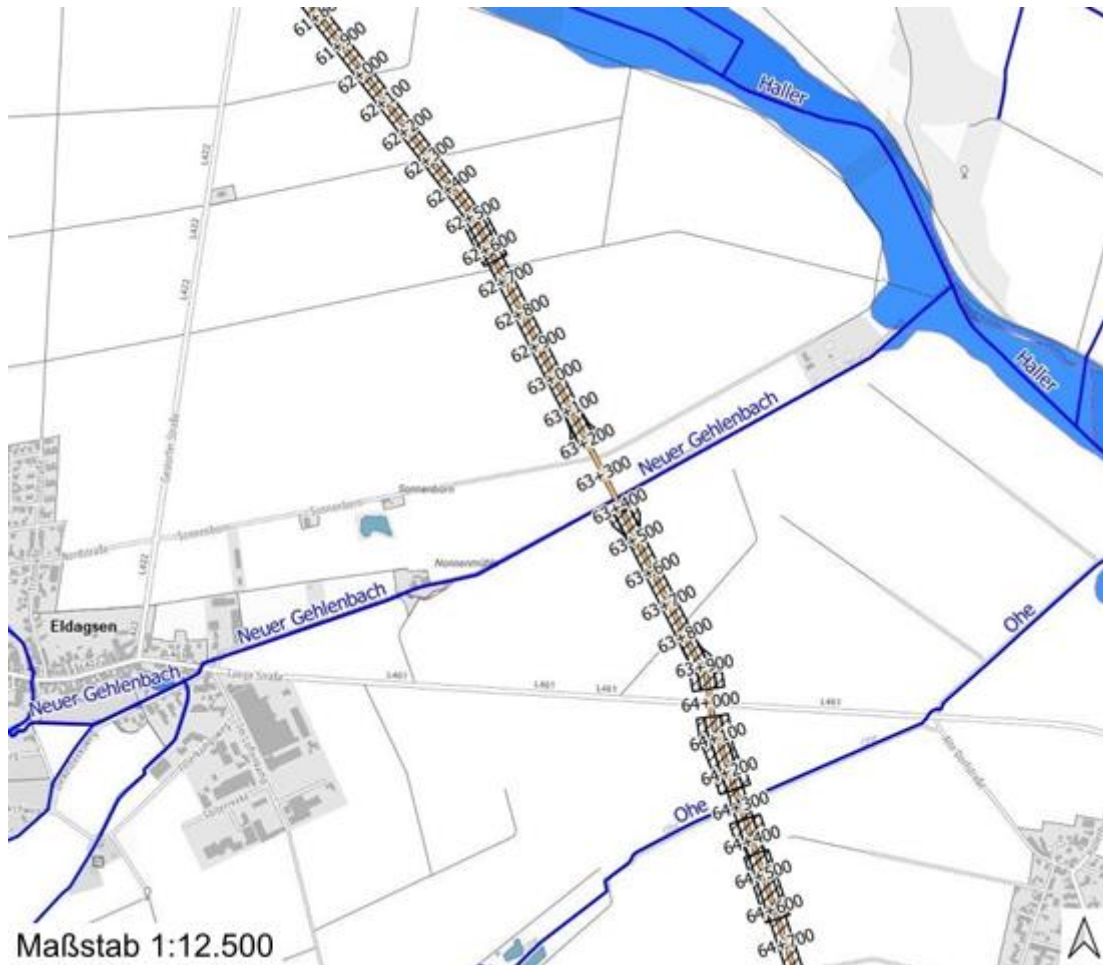
Abbildung 151: Darstellung der festgesetzten Überschwemmungsgebiete am Neuen Gehlenbach mit Lage zur Trasse B2, Trassenkilometer km 61+900 bis km 64+700 (Niedersächsisches Ministerium für Umwelt, Energie und Klimaschutz, 2023)
