# Anhang II zu Fachbeitrag Denkmalpflege: Sichtanalysen

**BBPIG Vorhaben 17**  
**Mecklar – Dipperz – Bergheinfeld West**  
**Abschnitt B Dipperz - Bergheinfeld West**

**Fulda-Main-Leitung der TenneT**

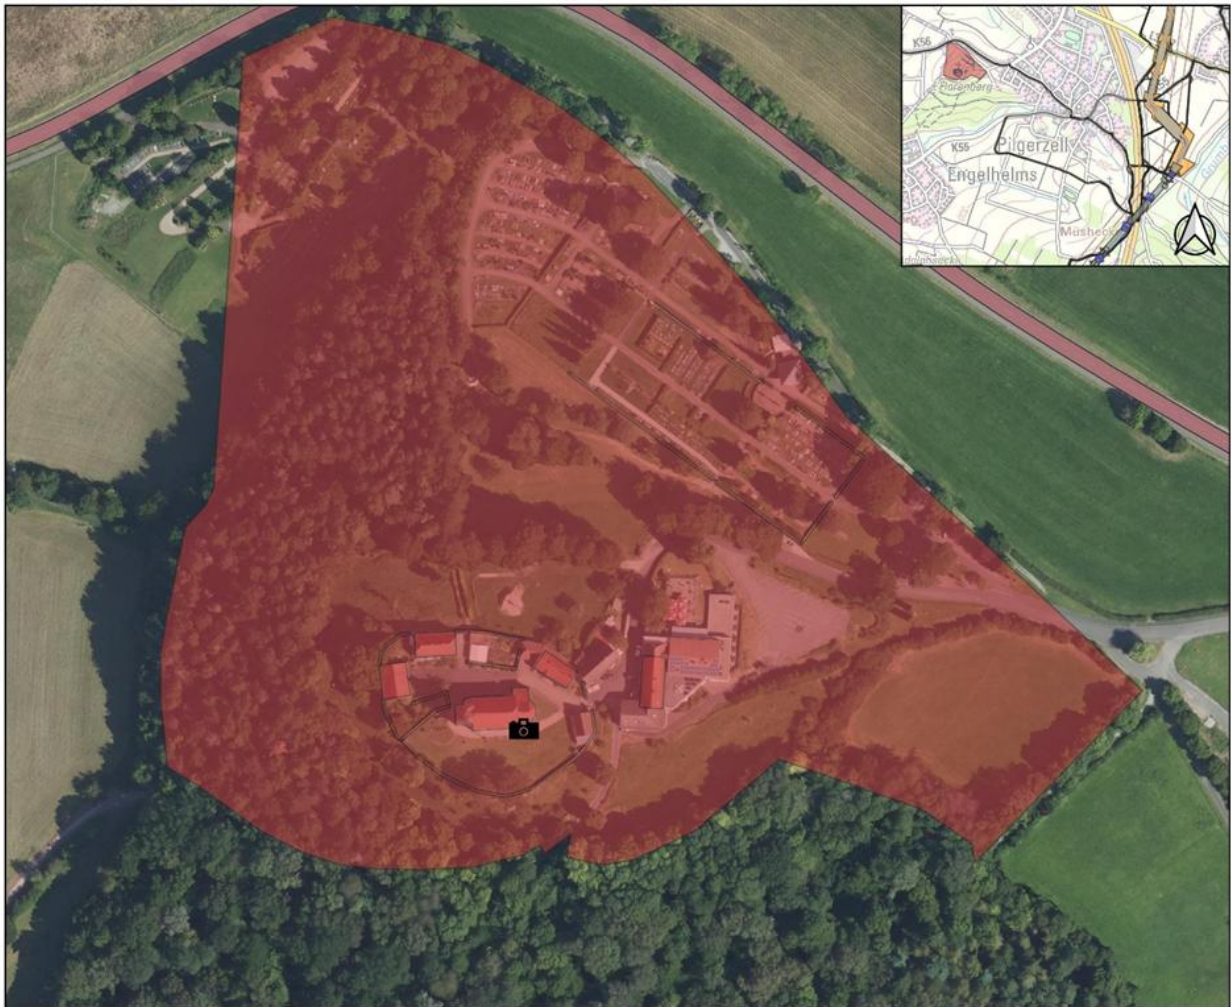
Abbildung 1: Kartierung des Betrachterstandorts B1 (Kamera-Symbol) in der denkmal-geschützten Gesamtanlage Florenberg (rote Fläche).

Als Betrachterstandort innerhalb der Gesamtanlage Florenberg wurde der Kirchhof der Pfarrkirche St. Flora und St. Kilian gewählt (B1). Der Bereich zwischen der Kirche und der Friedhofsmauer bietet dem Betrachter eine Freifläche und einen Blick Richtung Trasse mit geringstmöglicher Sichtbeschränkung durch umgebende Gebäude.

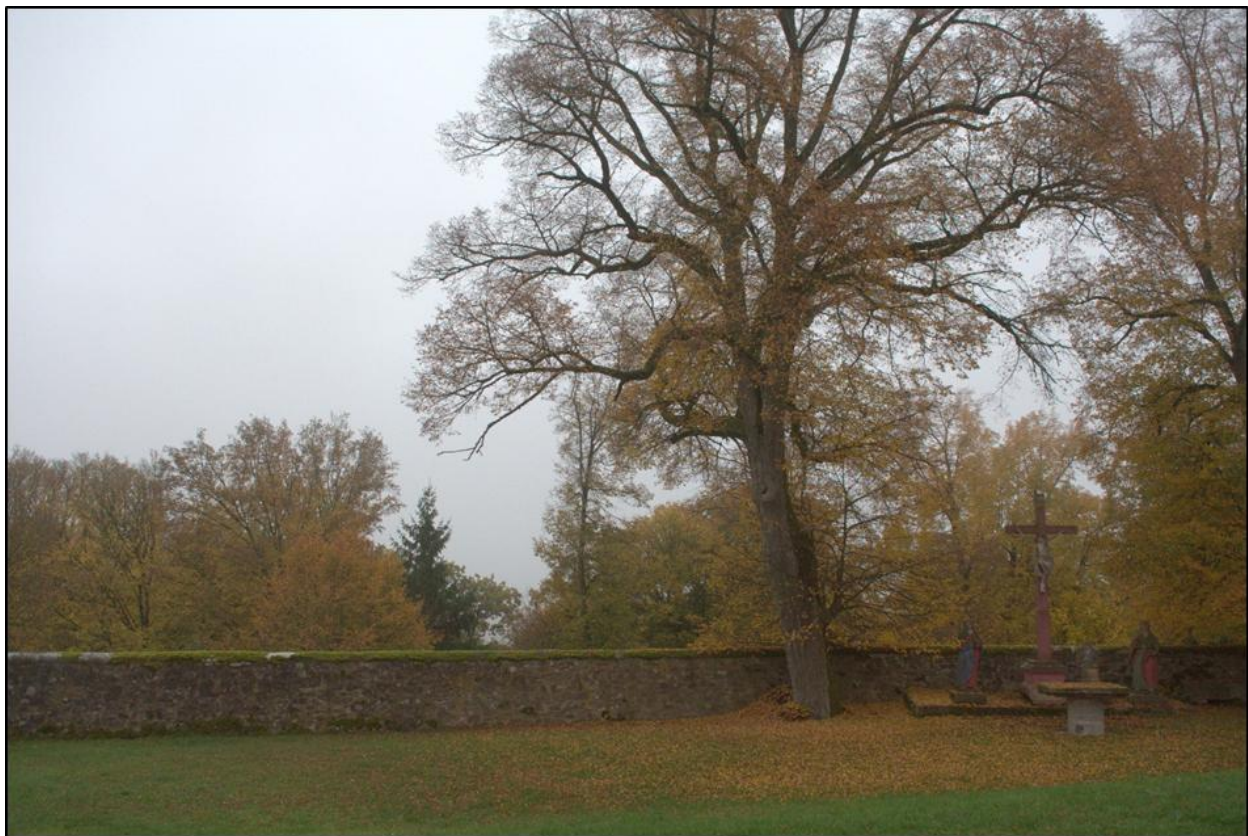
*Abbildung 2: Blick von dem Betrachterstandort B1 gen Südosten in Richtung Trasse.*

Abbildung 2 zeigt den Blick von dem Betrachterstandort B1 nach Südosten. Es wird deutlich, dass der Blick teilweise durch Bäume verdeckt ist und lediglich durch Lücken im Baumbestand eine potenzielle Sichtbeziehung zu den Maststandorten bestehen kann.

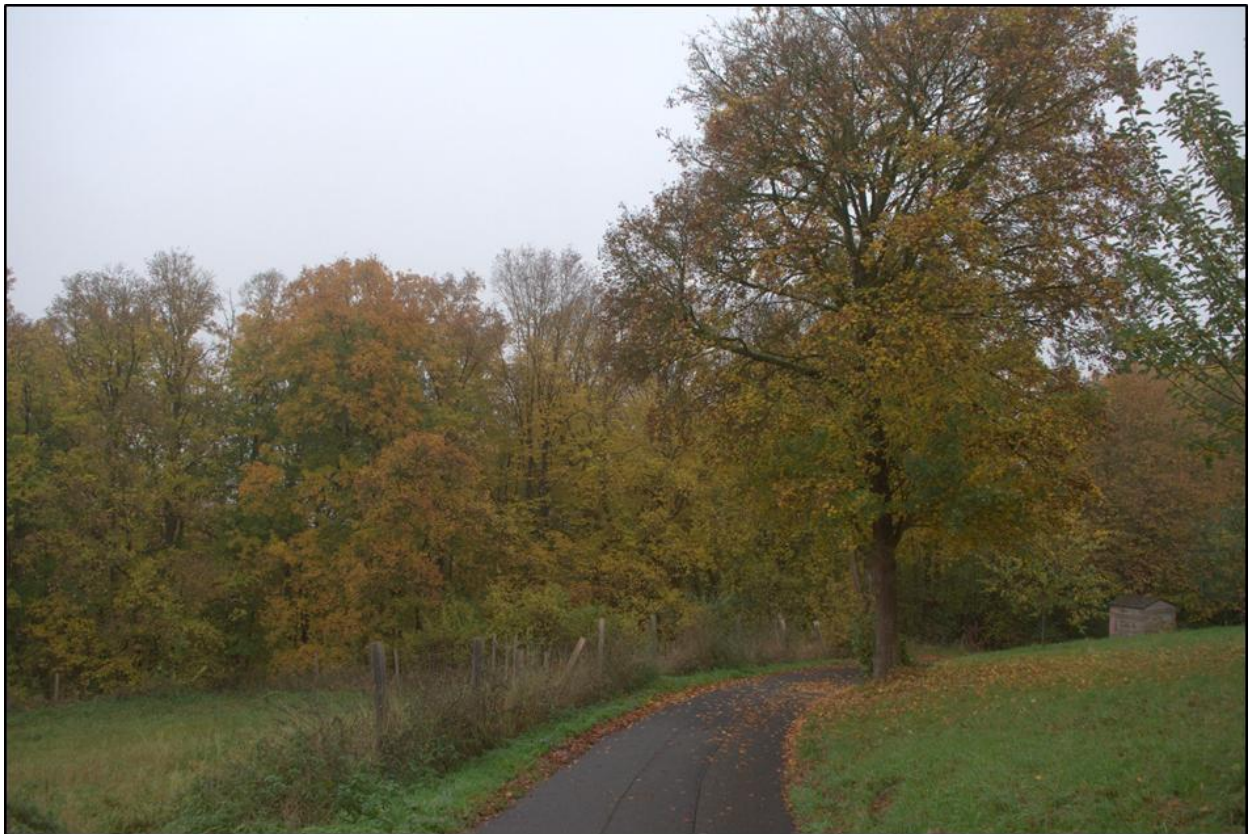
Im Falle des Standorts B2 liegt die Trasse im Rücken des Betrachters, bei dem Betrachterstandort B3 liegt die Trasse vor dem Betrachter und der Betrachterstandort selbst liegt im Offenland, sodass zumindest theoretisch eine Sichtbeziehung zwischen dem Betrachter, den Maststandorten und dem Baudenkmal möglich ist. Von dem Betrachterstandort B2 wurde im Rahmen der Begehung eine Aufnahme mit dem Blick Richtung Trasse angefertigt. Diese (Abbildung 9) macht deutlich, dass die Sicht auf die Trasse durch Baumbestand verdeckt ist.

Abbildung 9: Blick von dem Betrachterstandort B2 gen Süden in Richtung Trasse.

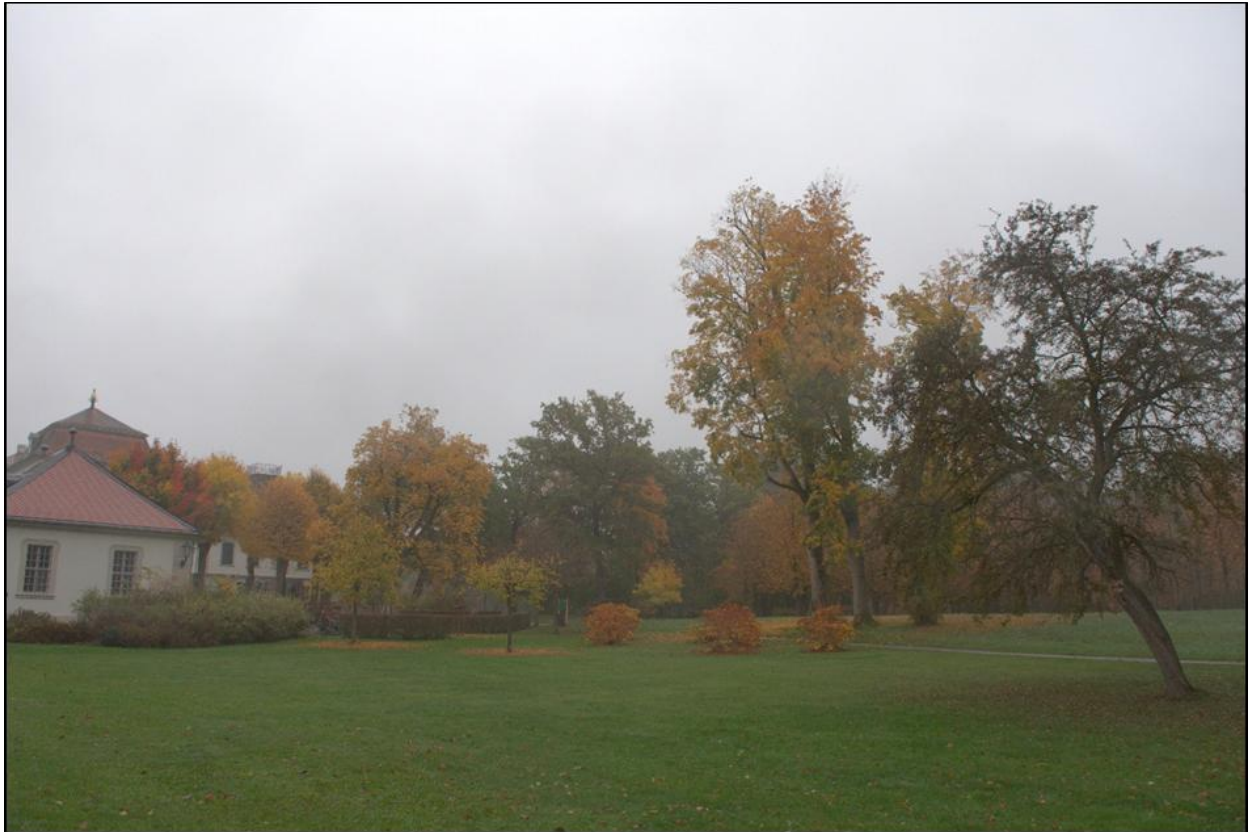
*Abbildung 12: Blick von dem Betrachterstandort B4 gen Südosten in Richtung Trasse.*

Abbildung 12 zeigt den Blick von dem Betrachterstandort B4 nach Südosten und Abbildung 13 von dem Betrachterstandort B5 nach Südosten. Es wird deutlich, dass der Blick Richtung Trasse von beiden Standorten aus durch großflächigen Baumbestand verdeckt ist.

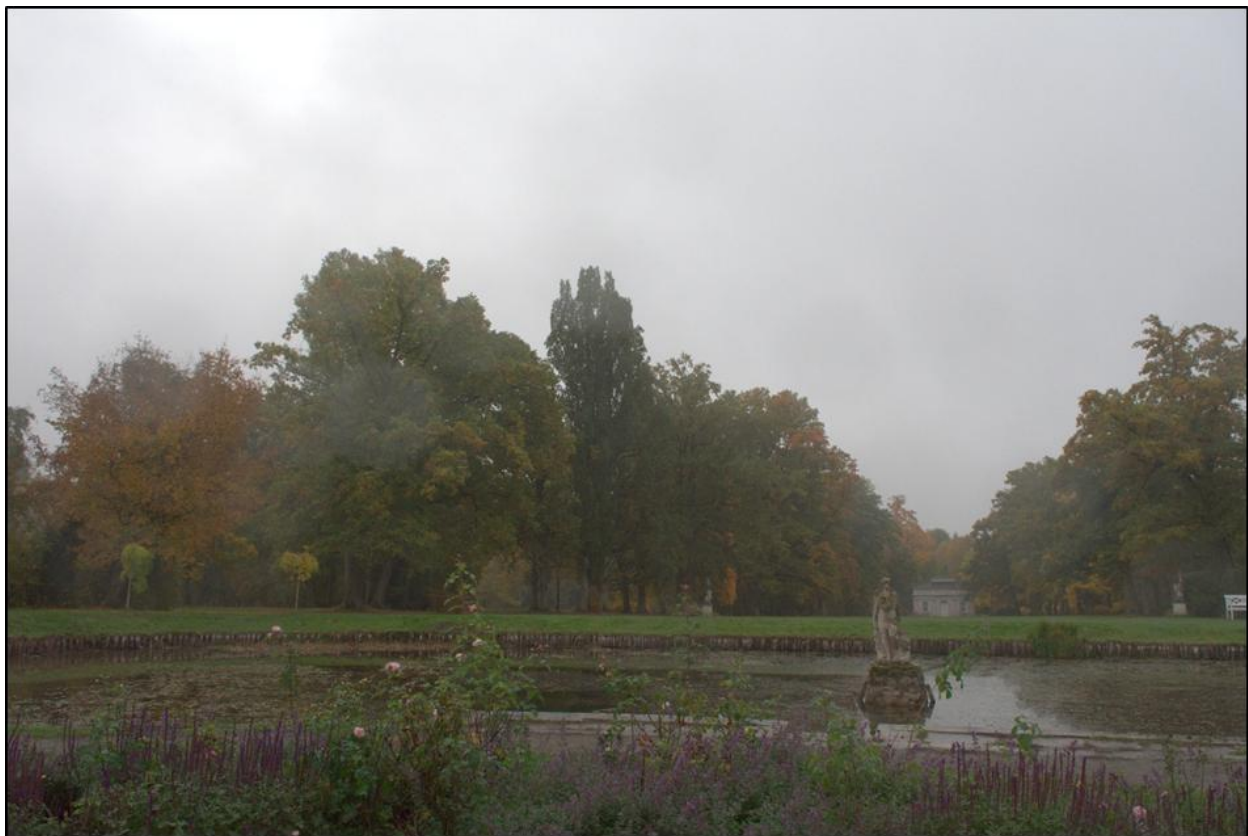
*Abbildung 13: Blick von dem Betrachterstandort B5 gen Südosten in Richtung Trasse.*

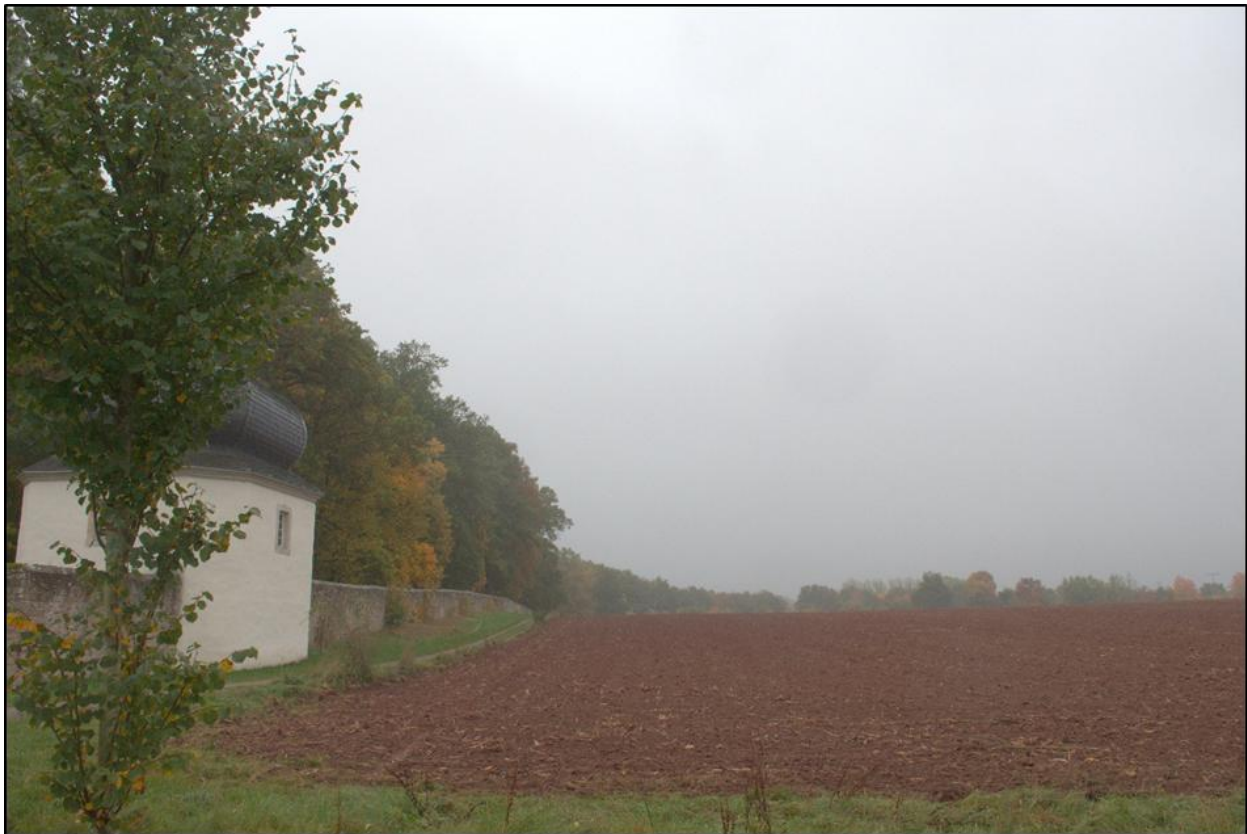
Um die Sichtbarkeit der Trasse von diesem Betrachterstandort (B6) aus zu prüfen, wurde im Rahmen der Begehung vor Ort eine Aufnahme des Baudenkmals angefertigt. Der Blick der Aufnahme geht gen Südosten in Richtung der Trasse. Abbildung 20 macht deutlich, dass die Sicht auf die Trasse durch Baumbestand verdeckt ist. Daher wird die visuelle Wirkung des Baudenkmals durch den Trassenverlauf nicht gestört.

*Abbildung 20: Blick von dem Betrachterstandort B6 gen Südosten in Richtung Trasse.*

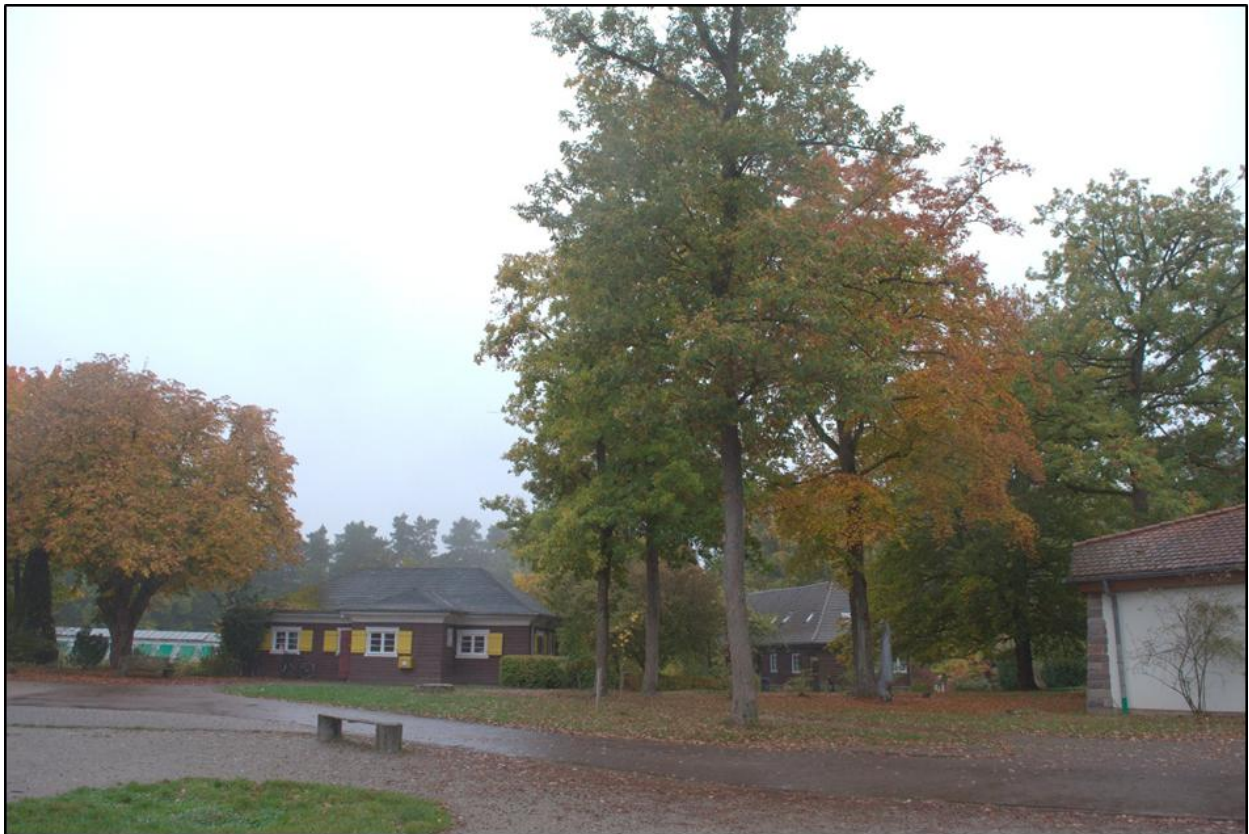
Abbildung 22 zeigt den Blick von dem Betrachterstandort B7 nach Westen in Richtung Trasse. Es wird deutlich, dass der Blick Richtung Trasse u. a. durch Baumbestand verdeckt ist.

*Abbildung 22: Blick von dem Betrachterstandort B7 gen Westen in Richtung Trasse.*

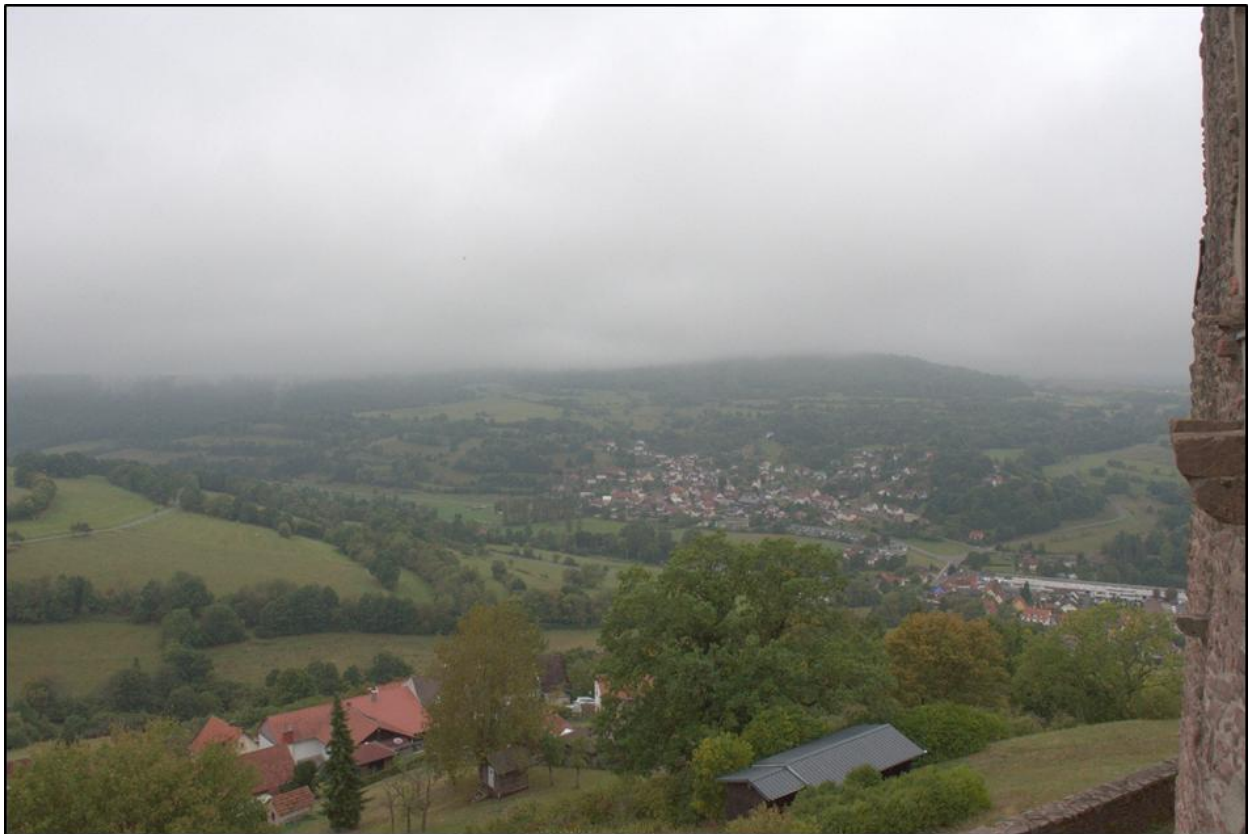
*Abbildung 26: Blick von dem Betrachterstandort B8 gen Südwesten in Richtung Trasse.*

Abbildung 26 zeigt den Blick von dem Betrachterstandort B8 nach Südwesten und Abbildung 27 den Blick nach Süden. Es wird deutlich, dass Sichtbeziehungen zwischen dem Betrachterstandort und der Trasse bestehen. Im Hintergrund lässt sich zudem die bereits bestehende Stromleitung erkennen.

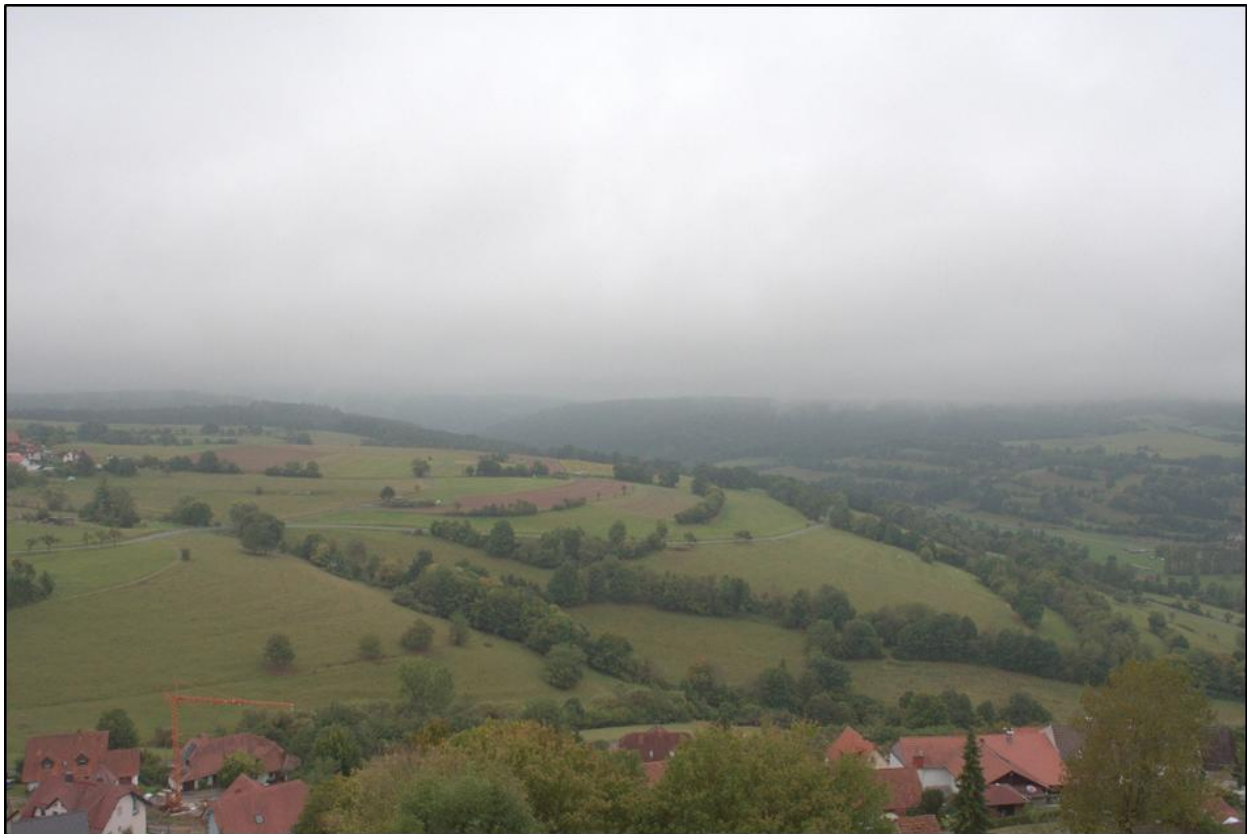
*Abbildung 27: Blick von dem Betrachterstandort B8 gen Süden in Richtung Trasse.*

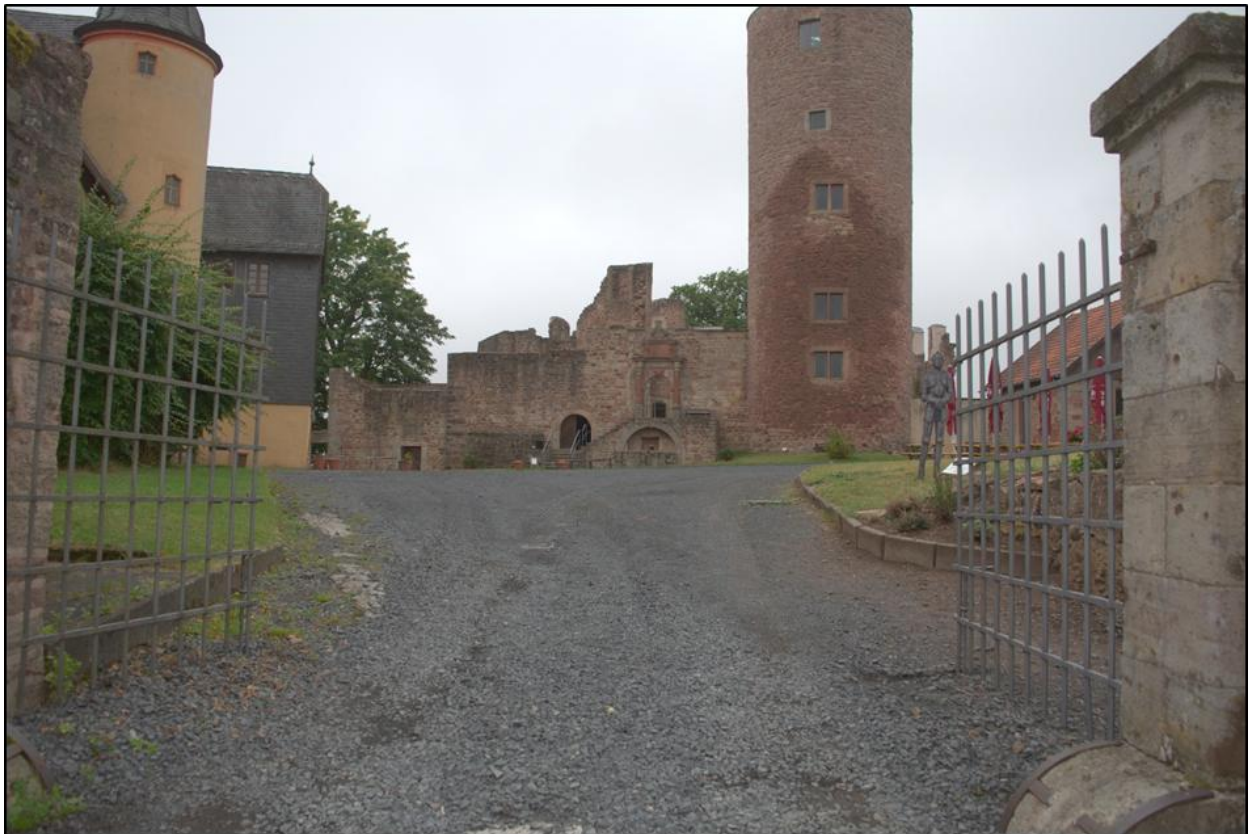
Der Eingang des Baudenkmals wird von der Schloßgasse erreicht. Abbildung 48 zeigt den Blick gen Westen auf den Innenhof und die Burganlage. Es wird deutlich, dass von diesem Betrachterstandort (B9) die Sicht auf die Trasse von den Gebäuden des Baudenkmals selbst verdeckt wird.

*Abbildung 48: Blick von dem Betrachterstandort B9 gen Westen.*

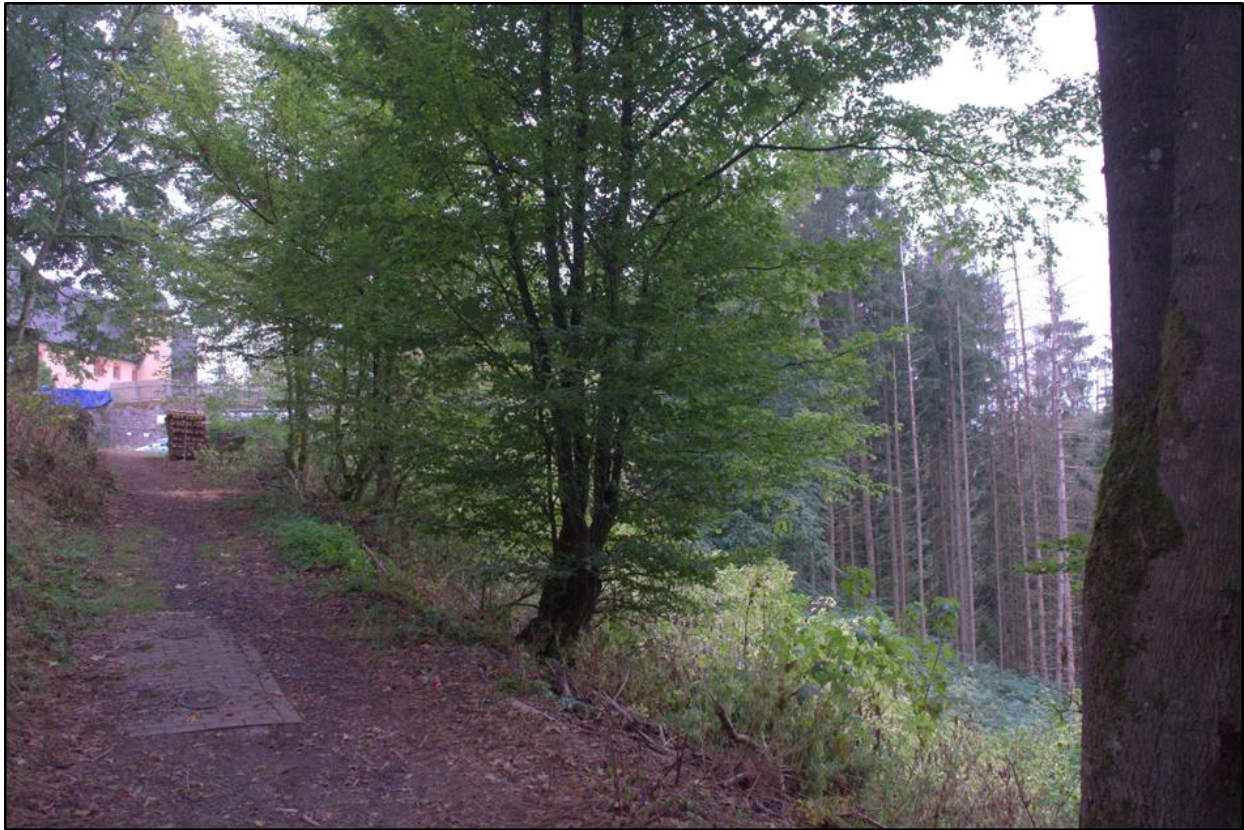
*Abbildung 49: Blick von dem Betrachterstandort B10 gen Südwesten in Richtung Trasse.*

Um die Sichtbarkeit der Trasse von diesen Betrachterstandorten (B10, B11) aus zu prüfen, wurden im Rahmen der Begehung Aufnahmen des Baudenkmals angefertigt. Die Aufnahme von dem Standort B10 wurde in Blickrichtung Südwesten und damit in Richtung Trasse angefertigt. Abbildung 49 macht deutlich, dass von diesem Standort die Sicht auf das Baudenkmal und die Trasse durch Baumbestand verdeckt ist. Abbildung 50 zeigt die Ansicht des Baudenkmals von Betrachterstandort B11. Die Aufnahme macht deutlich, dass von diesem Standort nicht gleichzeitig eine Sichtbeziehung zu dem Baudenkmal und der Trasse existieren kann.

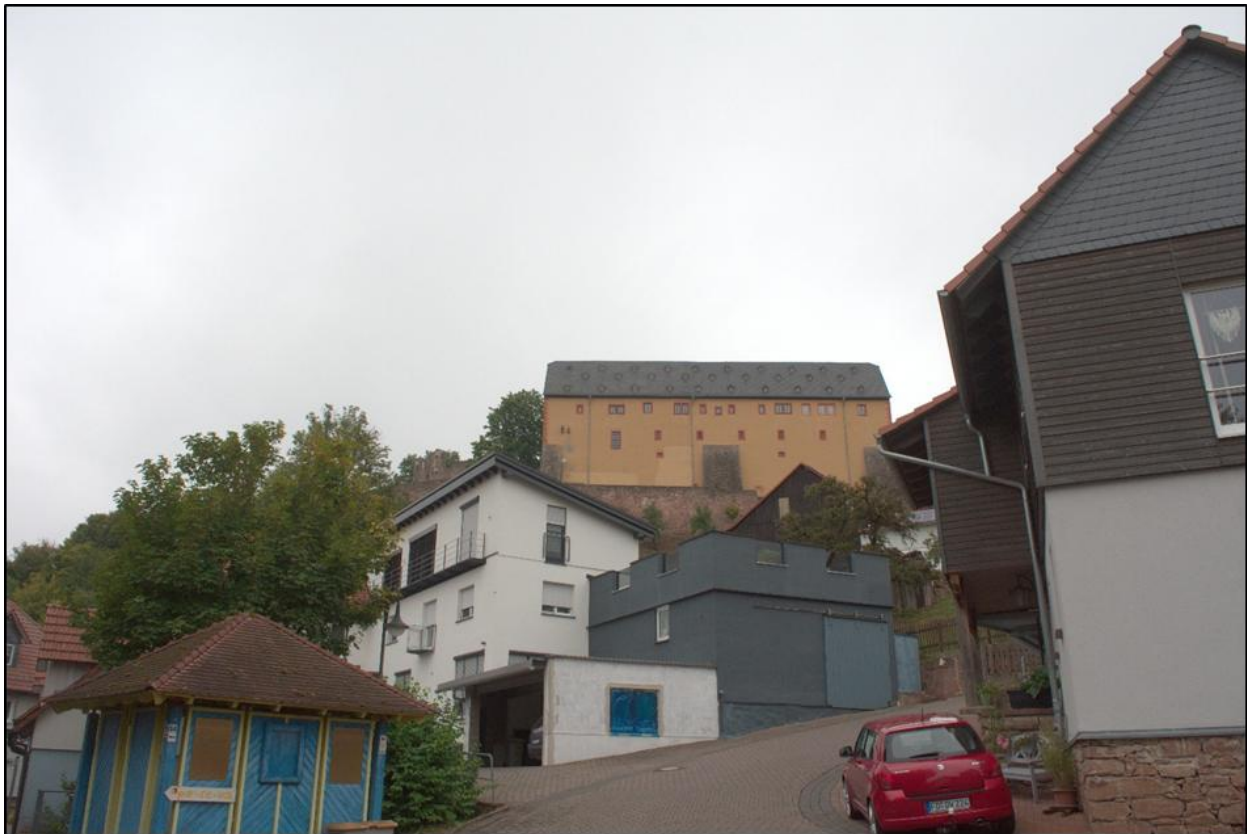
Abbildung 50: Blick von dem Betrachterstandort B11 gen Norden.

Auch die Außenansicht des Baudenkmals wird durch die geplante Stromtrasse nicht gestört. Die Trasse liegt hinreichend westlich des Baudenkmals, sodass die Gebäude des Denkmals selbst den Blick auf die Trasse verdecken, oder der Betrachter keine Sichtbeziehungen zu dem Baudenkmal und der Trasse gleichzeitig aufnehmen kann.
